## 德江县某某山泉水厂“10·8”车辆伤害一般生产安全事故调查报告

德江县某某山泉水厂“10·8”车辆伤害事故调查组

2025年10月

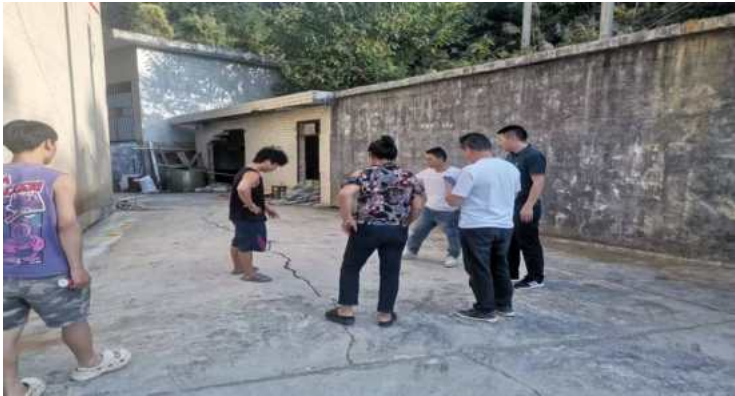
图为：事故现场处

事故现场位于水厂生活区，地面平整宽度10米左右。事发时天气晴，视距良好。

2025年10月8日9时50分许，孙某在该厂猪圈处把放在贵DWX200长安小型货车上的两桶豆腐渣卸下后，驾车去仓库装水驶出约10米的巷道处时，右前轮将冉某某撞倒碾压头部致其死亡。

驾驶人孙某驾车过程中未注意观察前方路况，右车轮将冉星辰撞倒碾压头部致其死亡。

（二）间接原因

德江县某某山泉水厂负责人要高度重视、高度警醒、高度负责，深刻吸取本次“10.8”事故教训，举一反三、引以为戒。要严格落实各项规章制度，针对薄弱环节制定切实可行的整改措施，坚决杜绝类似事故再发生。
