## 南丹县车河镇 长沙建益新材料有限公司“4·4”一般高处坠落事故调查报告

2026-06-08 17:05 来源：南丹县应急管理局

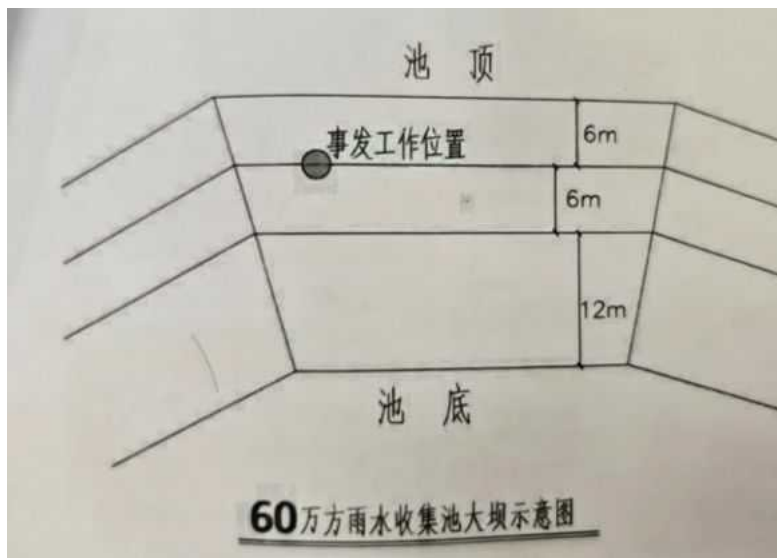
图1事故现场平面图

事故发生地当时施工作业部位的临空边沿并无临边防护措施，作业现场未设置防坠落的安全警示标志。

4月4日11时45分左右，其他人都已经上到雨水收集池大坝顶部平台，文礼还在雨水收集池大坝的第二层（图1），这时突然刮起一阵风，把雨水收集池防渗膜吹起，文礼跌落到雨水收集池底部。

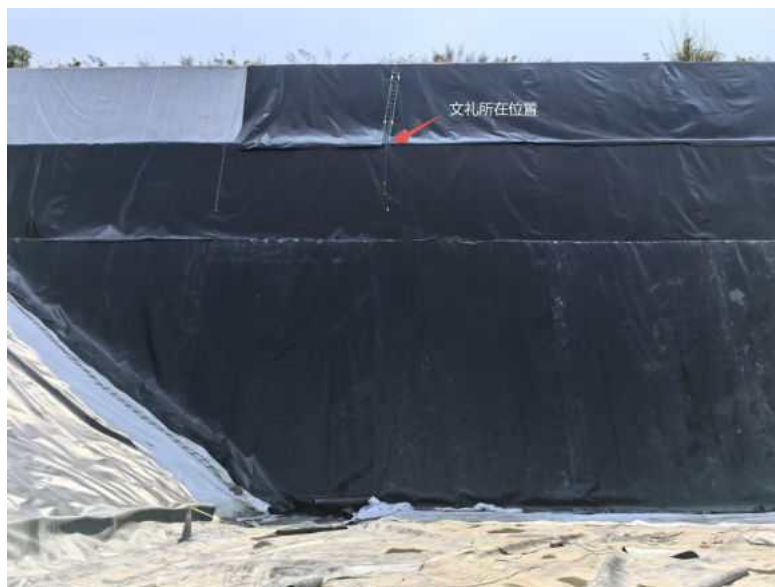
图2 事故现场示意图

事故发生地为南方公司60万方雨水收集池大坝，雨水收集池大坝为3层，第一层高12米，第二层高18米，第三层高24米。事发时死者文礼在第二层开展铺膜工作。

事故发生地为南方公司60万方雨水收集池大坝（图2）。

物的不安全状态。事故作业点雨水收集池大坝为三层24米高的临边平台，未按规定设置防护栏杆、安全网等物理防坠落屏障，平台边缘无任何阻挡坠落的防护设施；防渗膜表面光滑、摩擦力不足，未设置防滑措施，人员站立、移动过程中易发生打滑，直接构成了引发高处坠落事故的不安全状态。

完善临边防护：在雨水收集池大坝等临边区域，严格按照《建筑施工高处作业安全技术规范》设置防护安全网，实行封闭式管理。

升级个体防护：淘汰不合格安全带，强制配备并使用五点式双钩安全带。在防渗膜铺设等光滑表面作业时，必须设置生命线（水平安全绳），确保作业人员“高挂低用”，有可靠的挂点。

防滑与警示：针对防渗膜表面光滑问题，必须采取铺设防滑垫、设置防滑条等临时防滑措施；在作业区域显著位置设置“当心坠落”、“必须系安全带”等安全警示标志。
