# 昆山千灯镇昆山市诚鑫化工有限公司

## “7·1”一般中毒事故调查报告

2025年7月1日17时48分左右，位于昆山千灯镇汶浦中路168号的昆山市诚鑫化工有限公司（以下简称诚鑫化工）发生一起中毒事故，造成1人死亡。

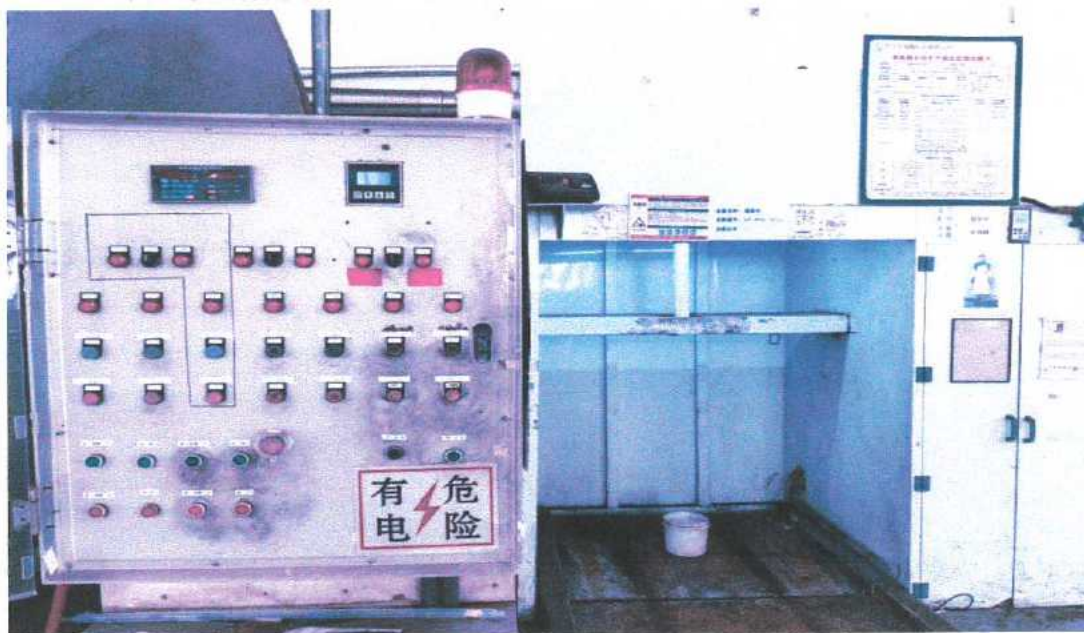
图 3 氢氟酸灌装设施（左侧控制盘，右侧灌装柜）

灌装作业流程: 由包装人员将氢氟酸待装桶推入灌装柜 (HF-X04-101a/b), 人员操作灌装控制盘按钮, 先按“南 (降)”按钮, 灌装柜出料管自动放入吨桶内, 再按“南 (放酸) 开”按钮开启灌装柜出料阀, 接着按“开 (分装)”按钮开启成品罐底部出料阀, 最后按“开 (磁力泵)”按钮, 启磁力泵开始灌装, 将成品

罐 V106 内的氢氟酸灌入桶内。

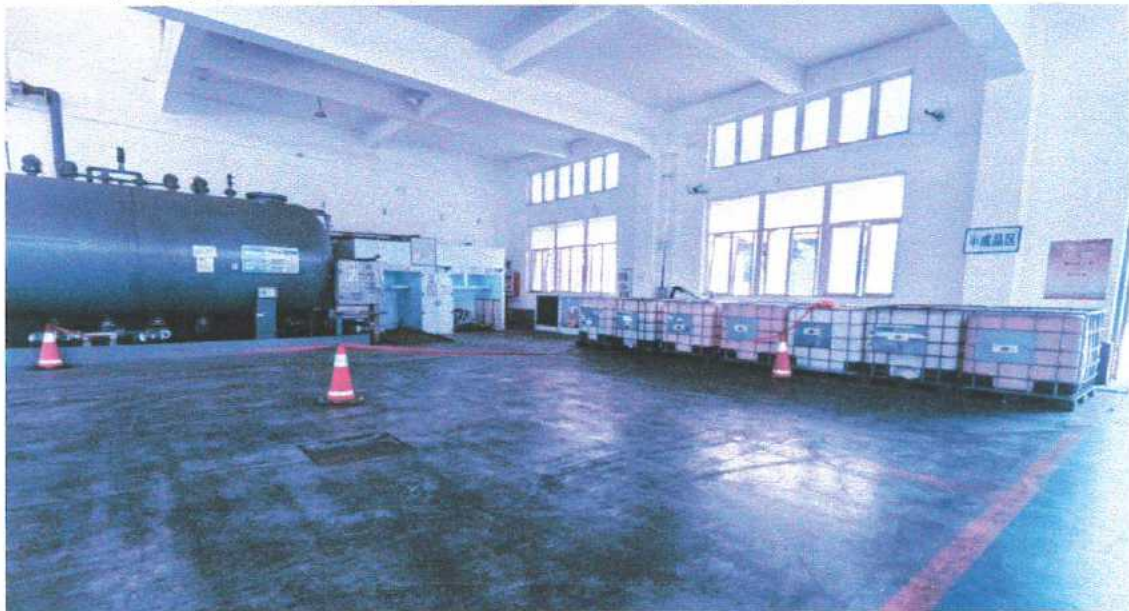
1.事故发生在氢氟酸生产车间西北角灌装区域。

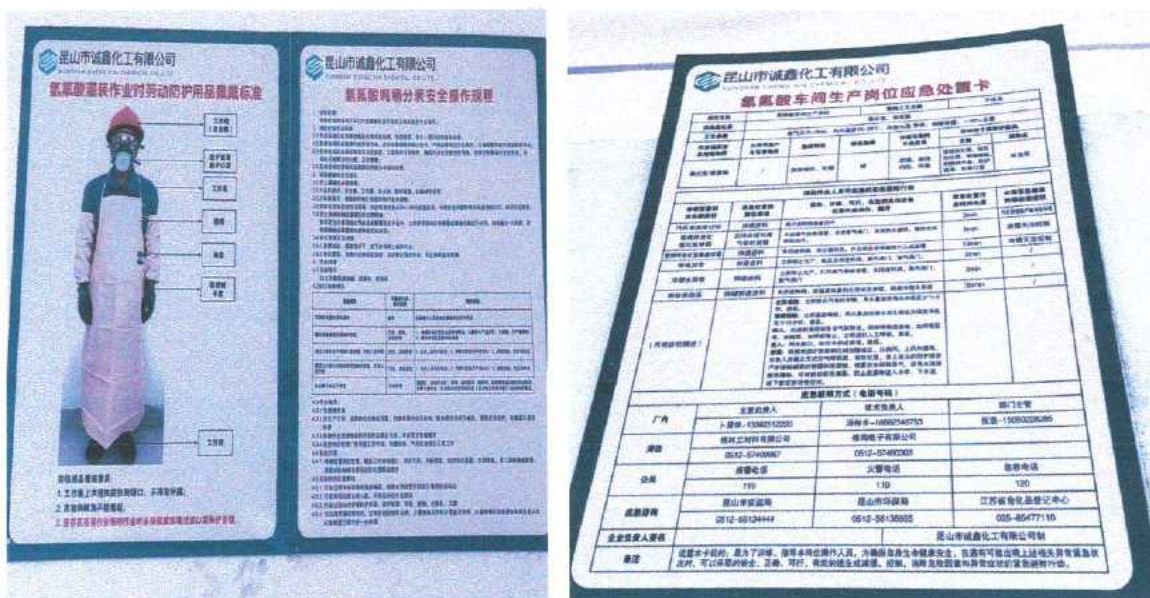
图 4、5 作业现场的规范防护用品穿戴和应急处置卡

2.涉事氢氟酸生产车间内张贴的安全防护要求和应急处置相关要求，包括皮肤接触和泄漏处置等。

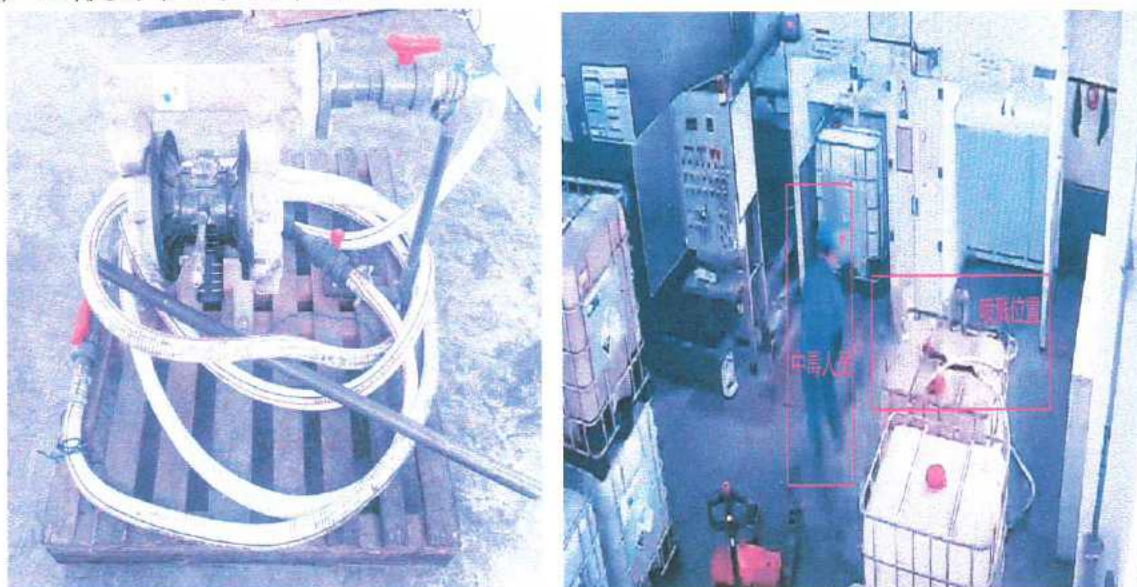
图 6 事故涉及的气动隔膜泵

3.涉事氢氟酸生产车间倒桶使用的气动隔膜泵及事发时气动隔膜泵处于的位置。

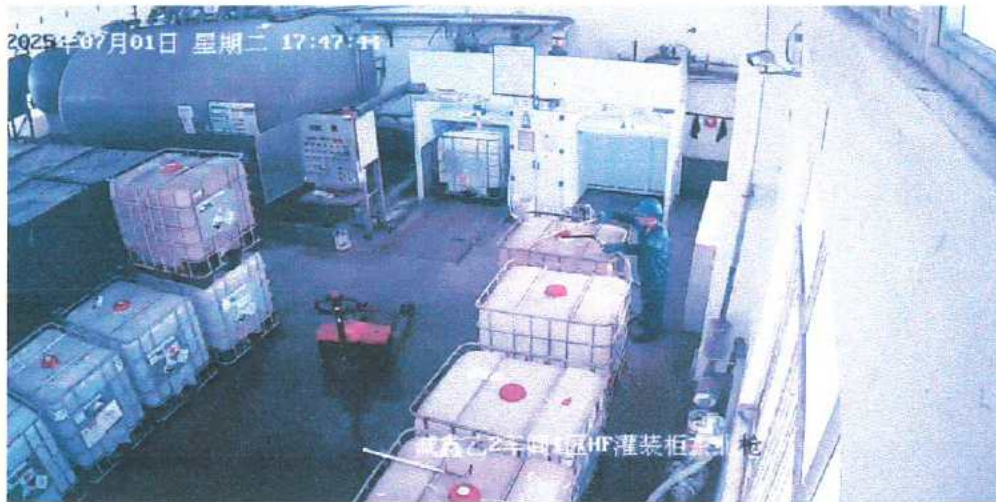
图8 隔膜泵入口管拔离不良品桶液面与桶口斜贴固定

17 时 47 分左右，于某某将隔膜泵入口管拔离不良品桶液面与桶口斜贴固定；

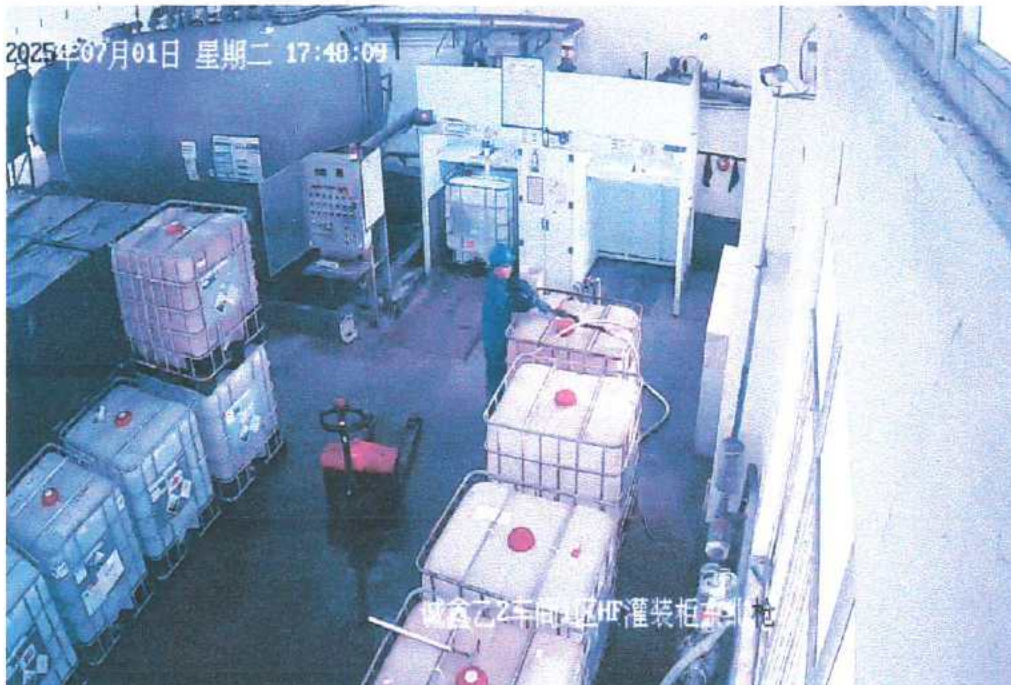
图9 隔膜泵出口管从灌装柜内侧挂勾取下插入不良品桶，与桶框架捆绑固定

17 时 48 分 9 秒，于某某将隔膜泵出口管从灌装柜内侧挂勾取下插入不良品桶，与桶框架捆绑固定；

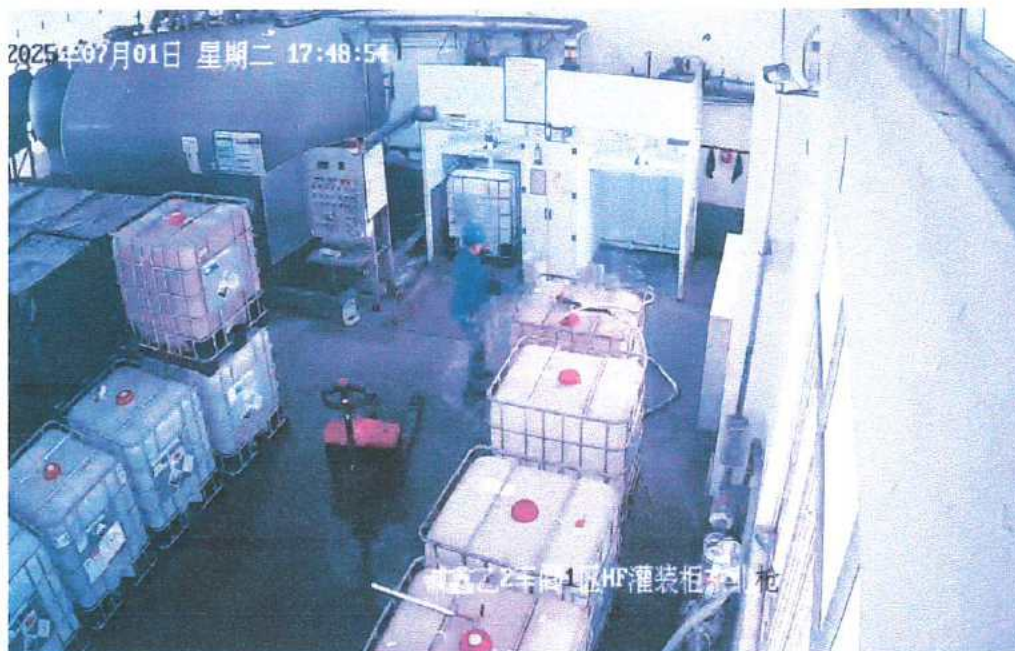
17 时 48 分 51 秒，泵出口软管与阀门口管线脱离，氢氟酸喷溅至于某某腿部；

图 10 泵出口软管与阀门口管线脱离，氢氟酸喷溅至于省维腿部

于某某在未正确佩戴劳动防护用品的情况下，进行氢氟酸灌装作业，违规进行人工倒桶作业，违反规定，在隔膜泵出口管道阀门全关状态下，启动隔膜泵进行氢氟酸排液，启泵瞬间，承受压力的管道与阀门接口脱离，氢氟酸喷溅至其裤子上，且应急处置不及时，未第一时间将沾染的衣物脱下，造成伤害后果扩大，后被氢氟酸渗透灼伤皮肤导致中毒死亡。

“三违”行为的管控，切实督促员工按规范正确佩戴劳动防护用品，督促员工严格执行操作规程；要规范对不良产品的处置流程，对氢氟酸倒桶作业中存在的安全风险，要加强辨识管控，减少人工作业的频率，改进生产工艺，提高机械化、自动化控制水平，提升本质安全水平。

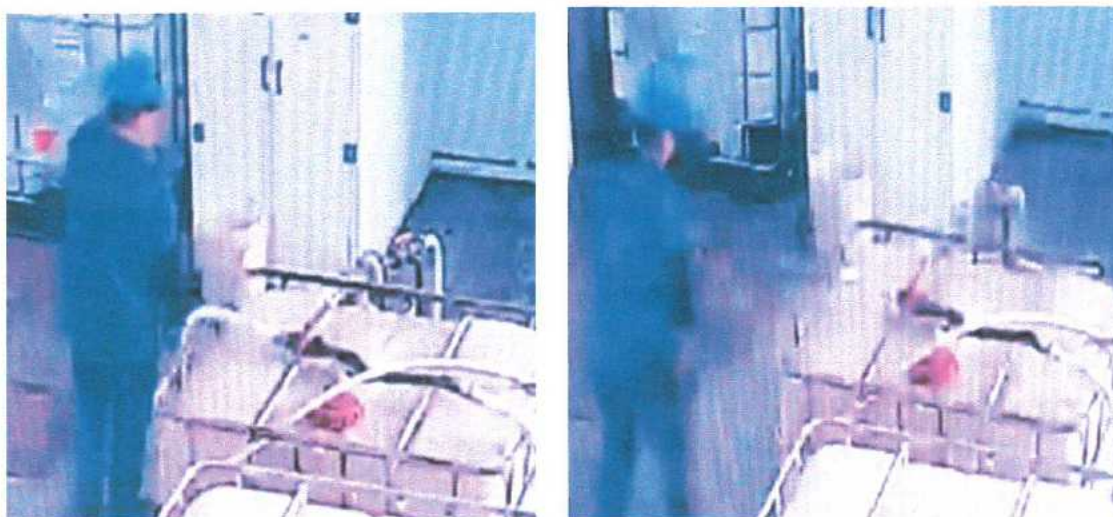
17 时 48 分 48 秒，于某某启动隔膜泵（此时出口管线阀门全关，未检查确认）；

图 11、12 人员启泵前和管线脱开、液体喷溅时，阀门均处于全关状态
