# 武夷山市武夷街道“7·30”一般 道路交通事故调查报告

武夷山市人民政府事故调查组

2025 年 11 月

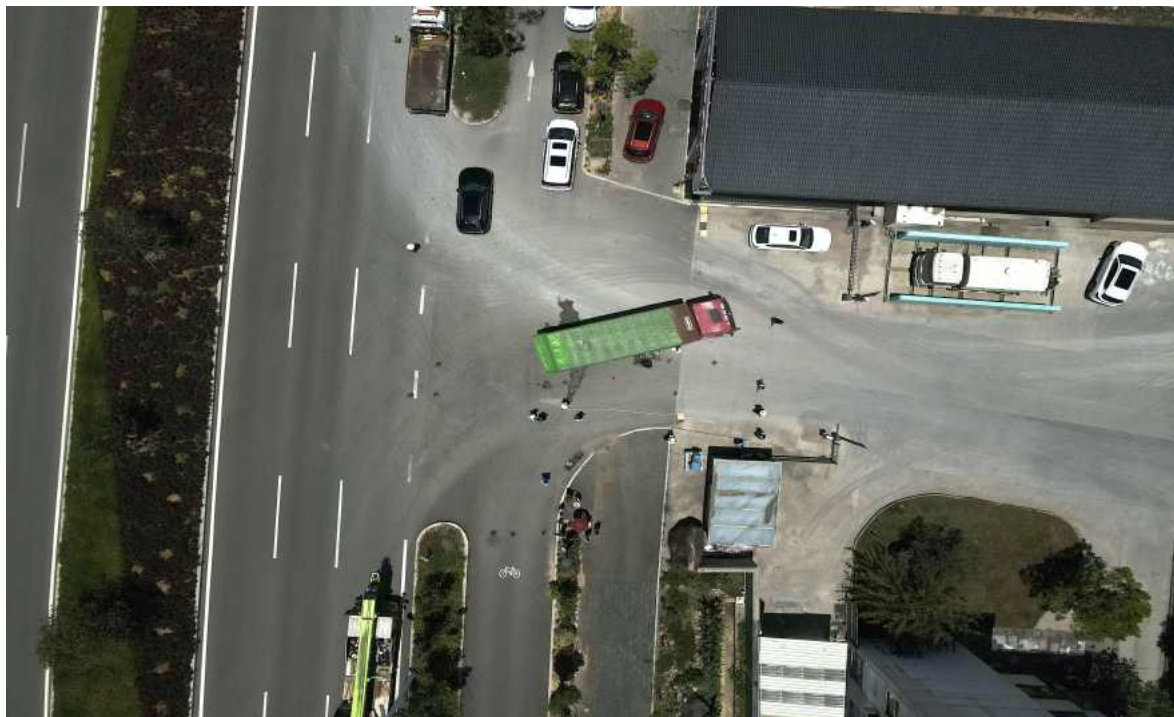
图 1 事故现场航拍图

事故现场位于武夷山市安国大道鸿辉商砼门口路段, 沥青路面, 路面干燥, 机动车道宽 1050cm, 非机动车道宽 500cm, 路口宽 2860cm, 施划有车道分界线、道路边缘线等交通标线设有禁止停车标志、交叉路口标志、停车让行等交通标志, 道路设有中心隔离花圃、机非隔离花圃等交通设施。该路段限速 60km/h。经武夷山市公安局交通管理大队核查安国大道鸿辉商砼门口路段近三年发生两起亡人交通事故。

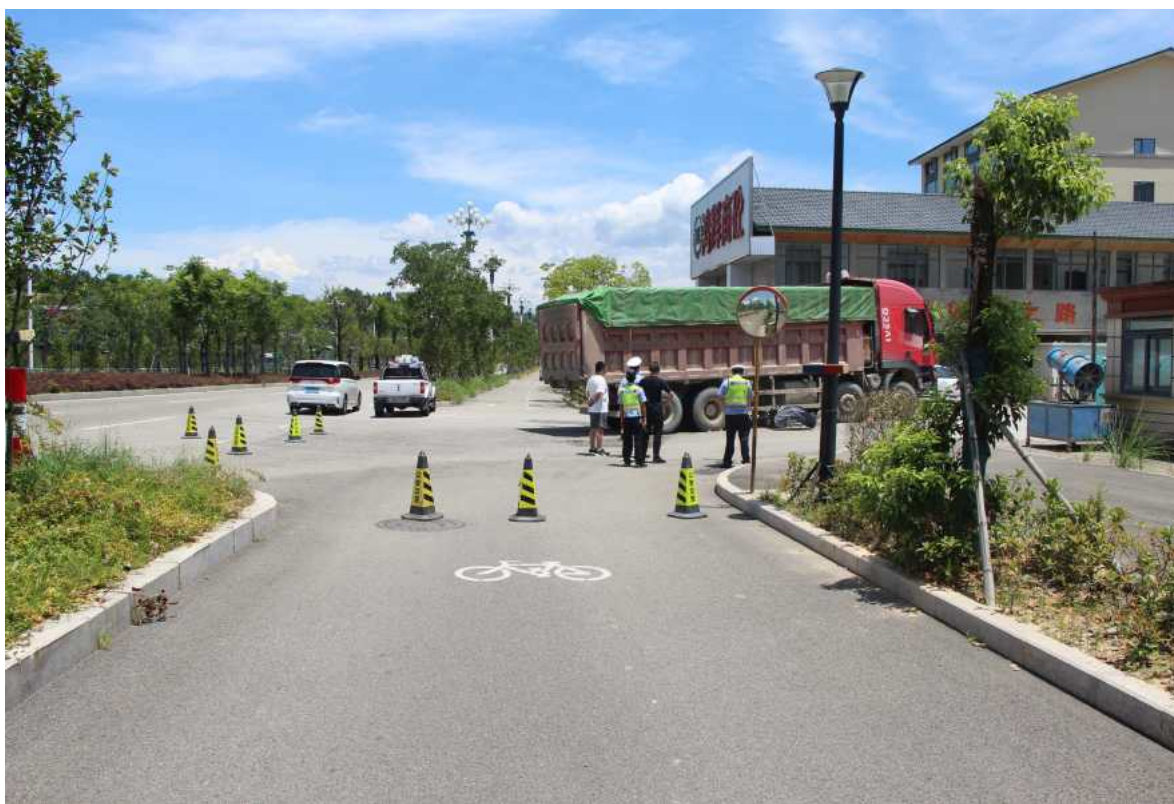
图 2 事故现场图

毒驾) 驾驶闽 H26783 号重型自卸货车沿安国大道由三姑往市区方向超载驾驶(当天装载货物过磅单显示载重 50.4 吨, 超过车辆核定载质量 15.74 吨的标准, 实际超载 34.66 吨), 行经安国大道鸿辉商砼门口, 在右转弯借道时未让所借车道内行驶的车辆先行, 违反了《福建省实施<中华人民共和国道路交通安全法> 办法》第三十三条第一款第(一)项<sup>[2]</sup>相关规定, 未注意观察路面道路交通情况, 且事发时穿拖鞋驾驶车辆, 违反了《中华人民共和国道路交通安全法》第二十二条第一款<sup>[3]</sup>、《机动车驾驶人安全文明操作规范》第一部分<sup>[4]</sup>相关规定, 遇险情采取措施不及时, 导致与陈某某驾驶的武夷山 81603 号电动自行车发生碰撞后碾压, 造成陈某某当场死亡及两车损坏的道路交通事故。

当事人肖某驾驶机动车行经肇事路段，驾驶超载车辆在右转弯借道时未注意观察路面道路交通情况，未让所借车道内行驶的车辆先行，且事发时穿拖鞋驾驶车辆，遇险情采取措施不及时，导致事故的发生，其违法行为与事故的发生有直接的因果关系，是造成事故的直接原因。
