## 广信枫岭头液压式升降机“11·29”一般高处坠落事故调查报告

上饶市广信区人民政府事故调查组

2026 年 4 月 30 日

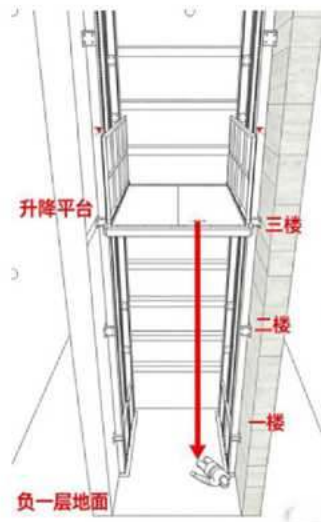
图 1: 高处坠落示意图

事故现场为厂房西面一卷闸门上标注“严禁乘人、限载450公斤、重物居中放”红色字体，打开涉事提升设备卷闸门进入为一楼升降平台，升降平台边缘与地面空隙25cm，加装了一块21.5cm的铁板后，实际空隙为3.5cm；二、三、四、五层均由东面进入各层办公场所，西面为红砖实墙封闭，各层墙体未加装铁板致平台西面临边处与红砖实墙间有较大空隙，分别为二楼空隙26.7cm、三楼空隙27cm、四楼空隙25、五楼空隙27cm。涉事提升设备由液压系统驱动沿两根垂直导轨上下运行，提升高度20.3米，服务于5个楼层，每个楼层外均设有操作装置；运载装置采用3m(长)×2.6m(宽)防滑平板设计，平板左右(南、北)两侧设置了1.2m高度的围壁；升降平台内东、西两侧未设置可活动的围壁或护栏。死者占某某进入停在三楼的升降平台内，在西面临边27cm空隙处不慎踩空，坠落在升降平台井底，井底未见血迹。(附图1、2)

占某某安全意识淡薄，进入升降平台内不慎踩空，从三楼西面墙体与平台边缘空隙处坠落死亡，是该起事故发生的直接原因。

1. 涉事液压升降设备本质安全不到位，升降平台防护结构未完全封闭安装，防护部件缺失，平台边缘未设置踢脚板，缝隙宽度超过安全限值，存在严重的质量缺陷和安全性能不达标；作业现场无照明设施，依靠自然采光，环境照度不足，作业人员无法正常辨识平台防护缺陷与边缘危险区域。

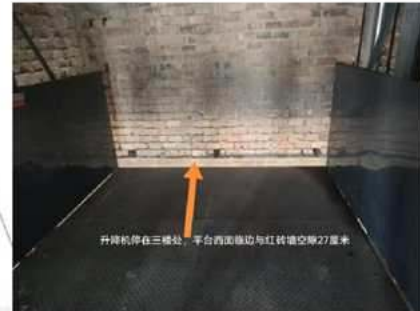
图 2: 升降平台停放在三楼处照片

5. 安全防护装置缺失，经鉴定，设备在设计上存在本质安全缺陷，未设置防坠落、防倾覆、限位保护等必要的安全装置，未设置照明设施。
