## 西湖童歌自助小火锅“10·12”一般触电事故调查报告

南昌市西湖区人民政府事故调查组  
2025年11月

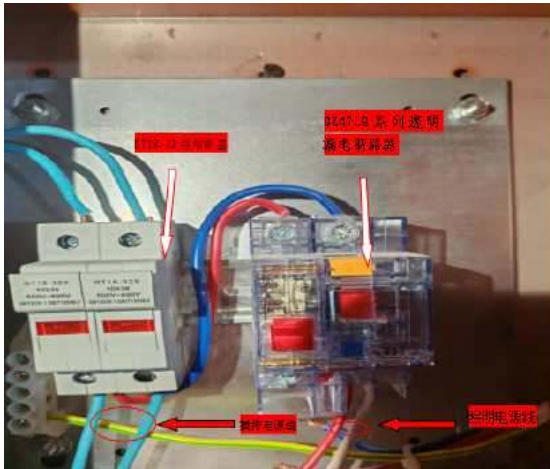
图（1）

1. 南昌中山路天虹商场8楼8FA003铺施工临时用电配电箱从RT18-32X型熔断器底座接出两路电源，其中一路电源接入DZ47LE系列透明漏电断路器后接照明电源线，另外一路电源直接串联的插排使用如图（1）所示

联插排的电源由熔断器接出，熔断器对漏电不起保护作用，致使张某平持续触电，是该起事故发生直接原因。

2. 现场勘查分析：施工现场临时用电总配电箱开关由熔断器和漏电断路器组成，从漏电断路器接出的电源供照明电源，从熔断器接出的线路供串联插电源，串联的插座不带漏电保护功能，现场作业的4架金属楼梯梯角均缺失绝缘脚垫。

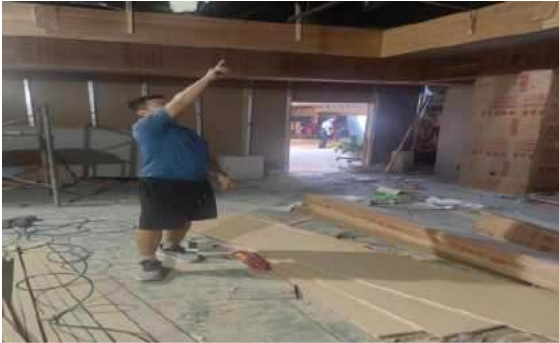
图（3）

3. 现场工人指认张某平触电作业位置如图（3）所示。

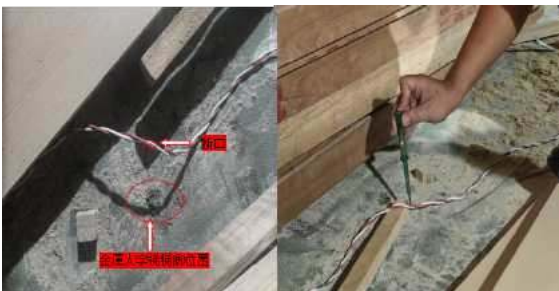
图（4）

4. 张某平登高作业的正下方的花线有明显断口，经送电后检测，该处漏电。结合现场编织袋破损位置和花线断口位置情况，符合金属人字梯梯脚压破所形成，综合判定事发时张某平登高作业用的金属人字梯梯脚正好压破串联插排的电源线，如图（4）所示。

重新恢复供电，用电笔检测现场天花板金属龙骨架带电情况，电笔氖管指示灯未亮起，排除作业上方漏电的可能。用电笔检测现场串联插排的电源线带电情况，现场检测到金属人字梯压住花线位置时，电笔氖管指示灯亮起，显示该处漏电，进一步查看花线漏点，花线的已明显断口，且通过带电导体接入花线破损处，熔断器开关未断开。

1. 张某平安全意识不足，违规使用不带漏电保护功能的简易插座、花线制作插排，施工过程中，使用金属人字梯梯脚压迫未做任何保护措施串联插排的电源线，导致电源线破损漏电。
