# 刘家堡乡东柳林村“2·27”一般物体打击 事故调查报告

小店区政府事故调查组

二〇二六年四月

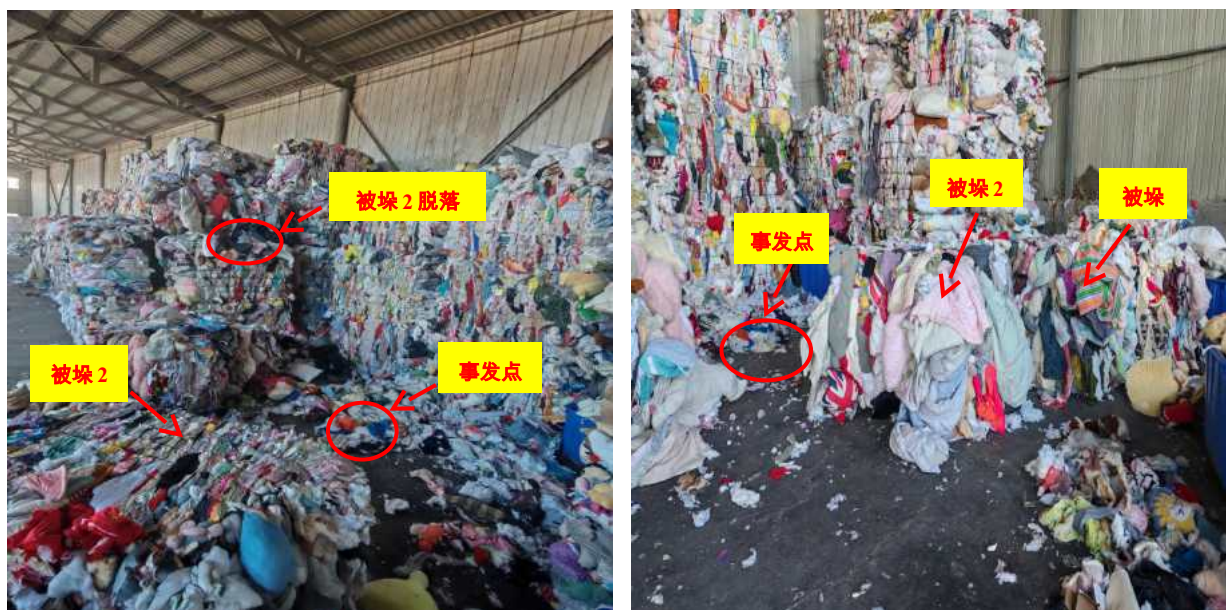
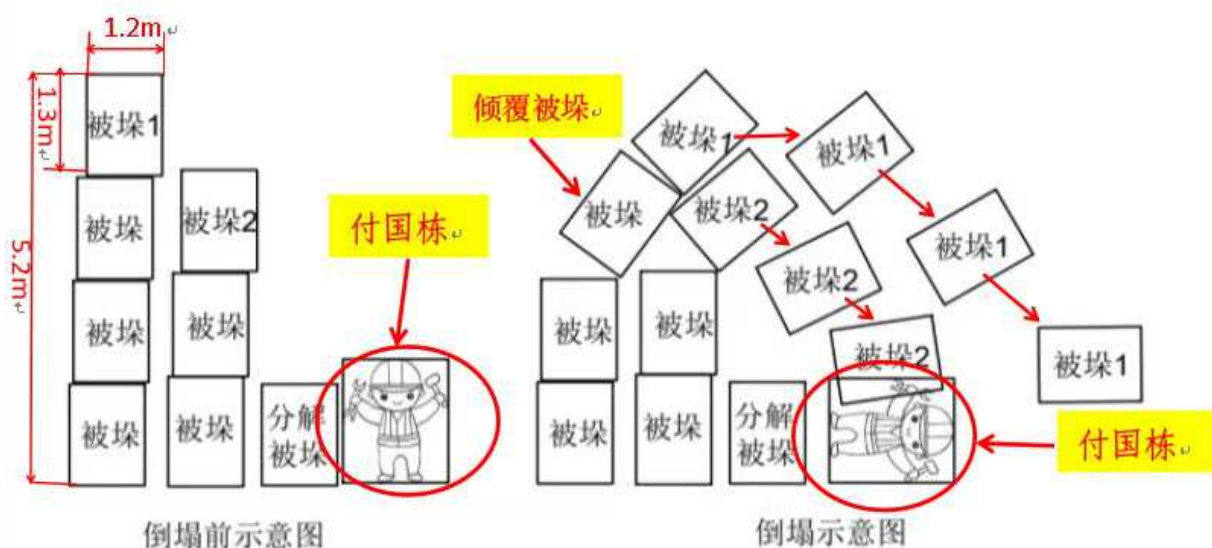
(事故现场)

事故发生地点位于山西省太原市小店区刘家堡乡东柳林村旧棉被回收厂房内，现场旧棉被压缩包堆垛总高度约 5.2M，单个

旧棉被压缩包高约 1.3M、宽约 1.2M、长约 1.6M，重约 800KG，堆码倾斜、重心偏高；厂房内储存物品未分类、分堆、限额存放；堆垛与堆垛之间堆放杂乱；未设置防倾覆、防坍塌支撑或固定装置；作业现场未设置安全警示标识，未落实现场安全监护措施。

1. 旧棉被压缩包堆垛堆放严重违反《生产过程安全基本要求》（GB12801—2025）第4.5.5条规定：“生产物料和产品应按照隔离、隔开、分离的原则分区分类储存”“成垛堆放的生产物料和产品，其垛高、垛距和垛基础等应符合安全要求”，事故现场旧棉被压缩包堆垛总高度约5.2M，倾斜堆放且未采取任何防倾覆、防滑落固定措施，堆垛与堆垛之间未分离隔开，导致稳定性差，引发倾覆坍塌，是事故发生的直接诱因。

商务主管部门要以事故为鉴，督促行业经营单位举一反三自查自纠，紧盯物资堆垛、用电、消防等关键环节整改隐患；健全常态化隐患排查机制，压紧行业监管职责，联动属地形成监管合力，推动行业规范安全发展，长效防范各类安全事故。
