2025 年 6 月 16 日 15 时 5 分左右，大兴区旧宫镇庾殿生态公园内，一名工人在驾驶履带式地质勘察车辆转场过程中，从勘察车辆上坠落，后被勘察车辆碾压致死。

调查认定，建设综合勘察研究设计院有限公司“6·16”一般车辆伤害事故是一起一般生产安全责任事故。

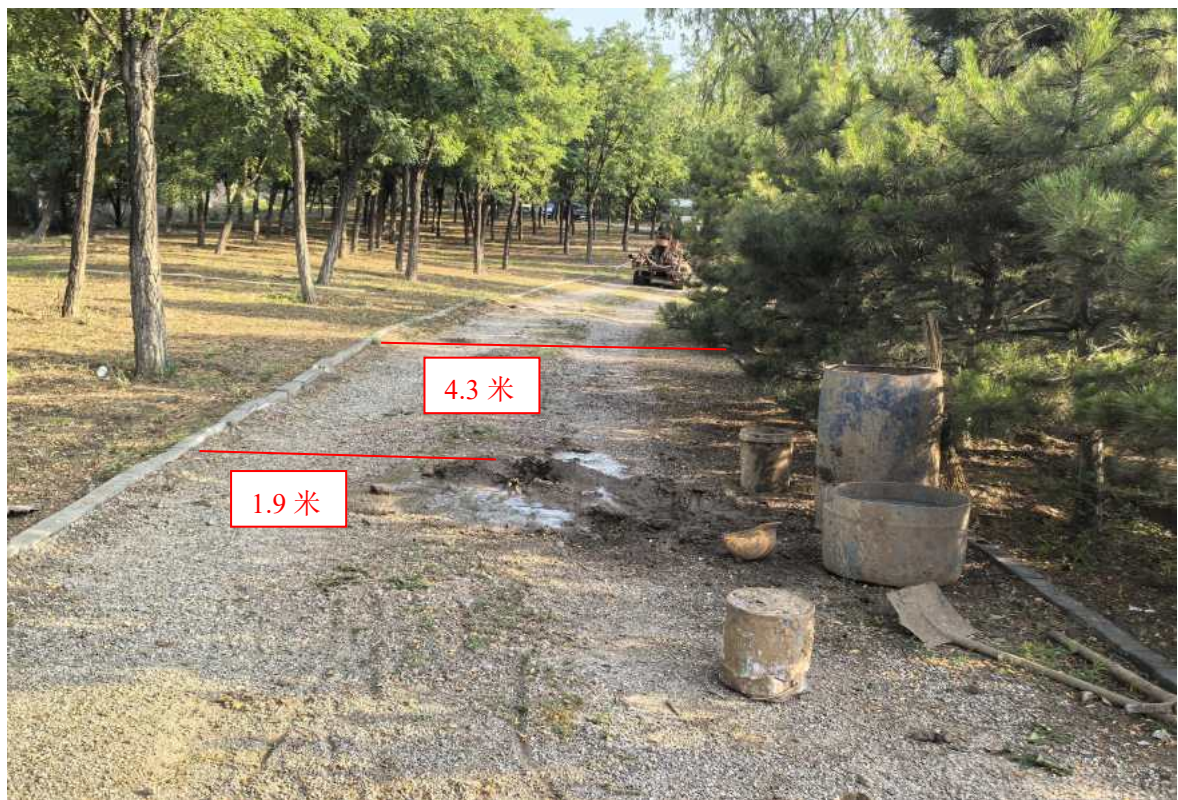
图 1（由北向南拍摄）

事发作业现场位于大兴区旧宫镇庾殿生态公园东侧南北向碎石道路上，事发位置道路宽约4.3米，钻探孔距道路东侧边沿约1.9米（见图1）。钻探孔向南约20米处，道路上有血迹，自钻孔位置至钻机停放处之间道路，由北向南呈缓坡状，北高南低，坡度约为15度。（见图2、图3）。血迹向南约12米处，停放一台履带式钻机。钻机长3.1米，宽1.75米，主要构造分为四部分，分别为钻机主体、柴油机1（为钻机提供动力）、行驶操作区、柴油机2（为行驶提供动力）（见图4）。履带间可见明显血迹、人体组织（见图5、图6）。钻机初始行驶轨迹呈“S”形路线（见图7）。

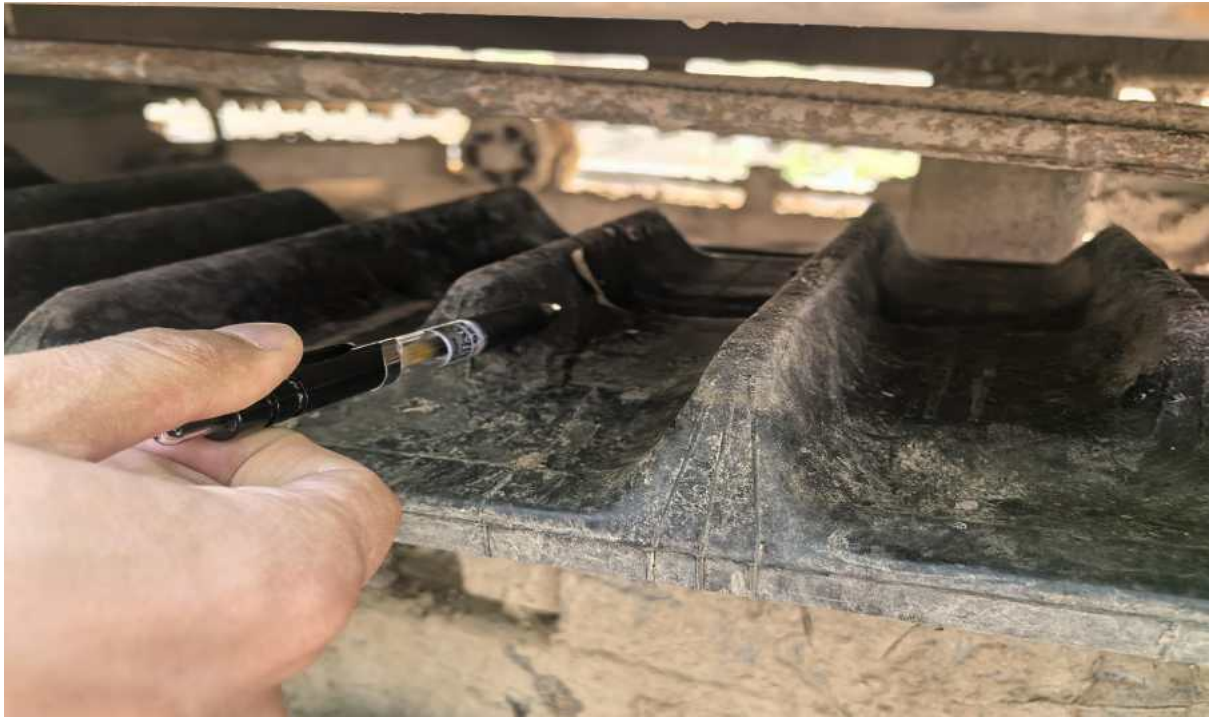
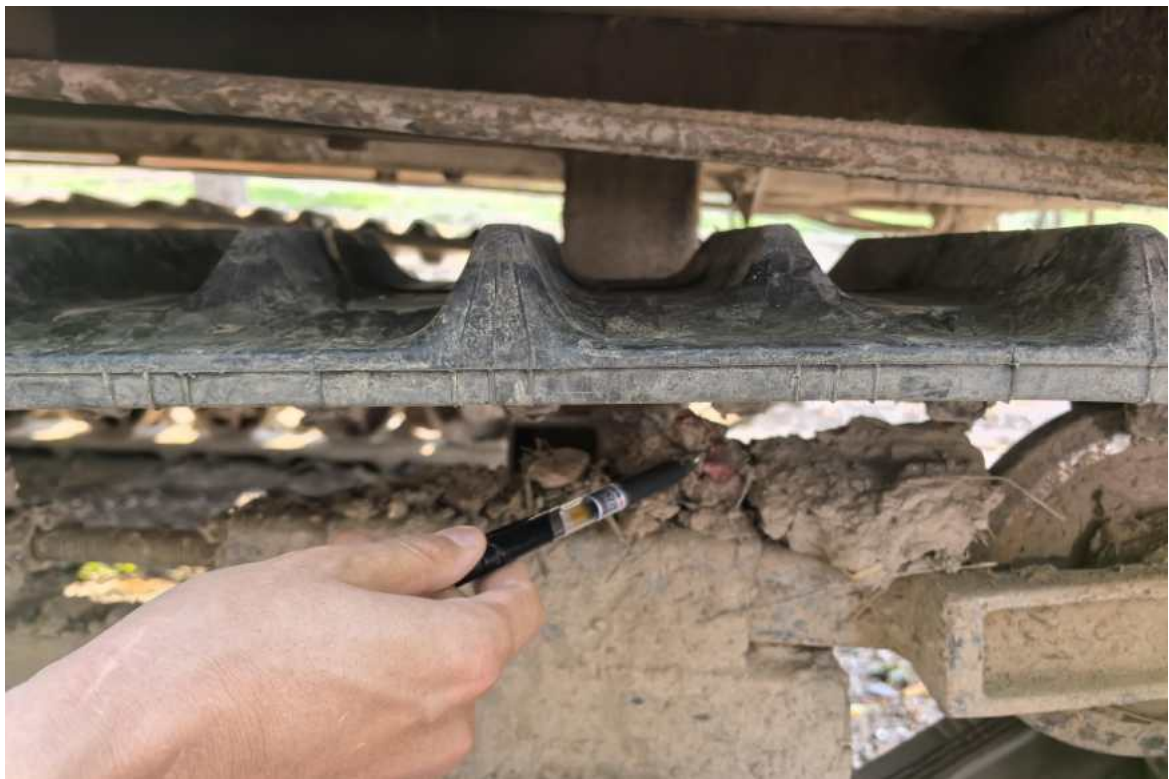
图 5 血迹及人体组织

图 6 血迹及人体组织

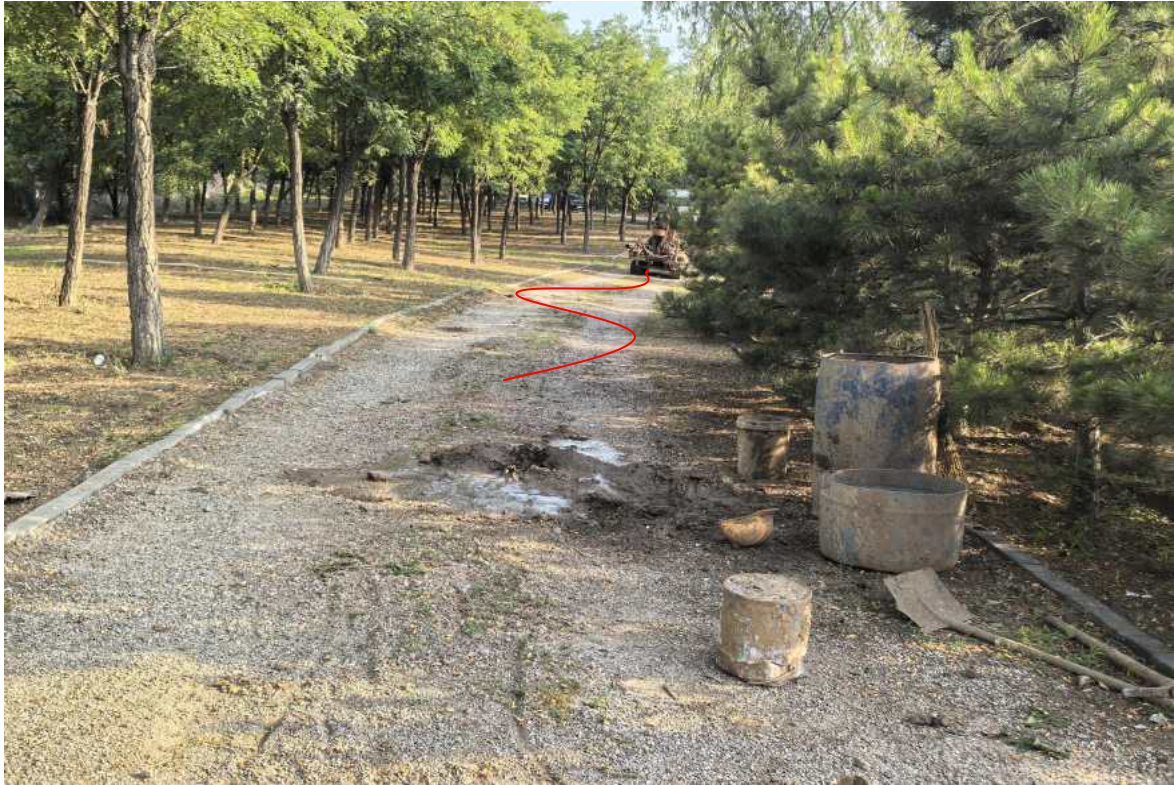
图 7 行驶轨迹（由北向南拍摄）

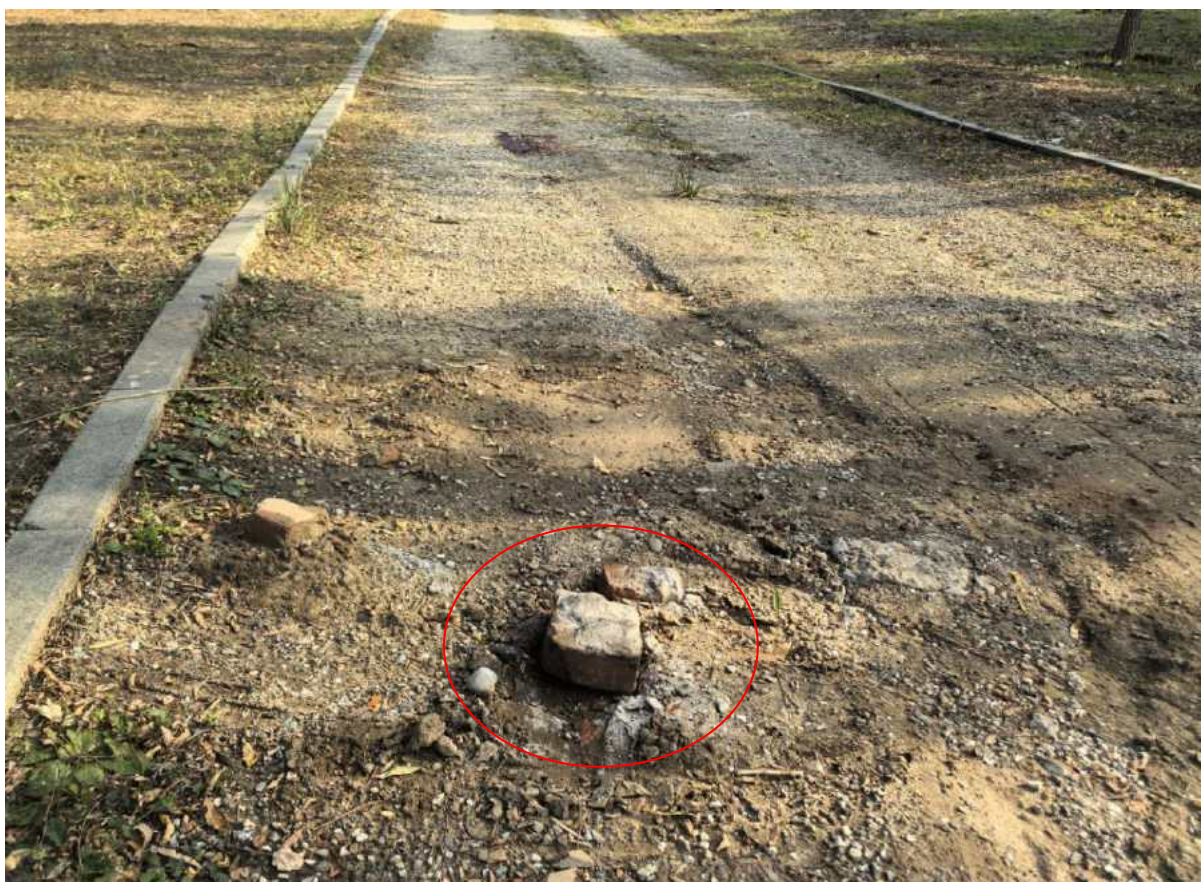
事故调查组通过现场勘验、询问调查，查明事故直接原因为：操作员郭某某驾驶勘察车辆转场过程中，车辆碾压道路上的石块后产生颠簸，郭某某失稳从车辆上坠落，被碾压致死。具体情况分析如下：

通过现场勘察，事发勘察车辆左侧履带行驶轨迹经过道路上的石块，且石块有明显的错位情况（见图8）

图 8 碾压石块图示
