# 南召“4·1”较大道路交通事故调查报告

2023年4月1日3时58分许，在S234线375公里处(南召县云阳镇西园河中桥路段)发生一起交通事故，造成7人死亡，两车受损。直接经济损失600万元。

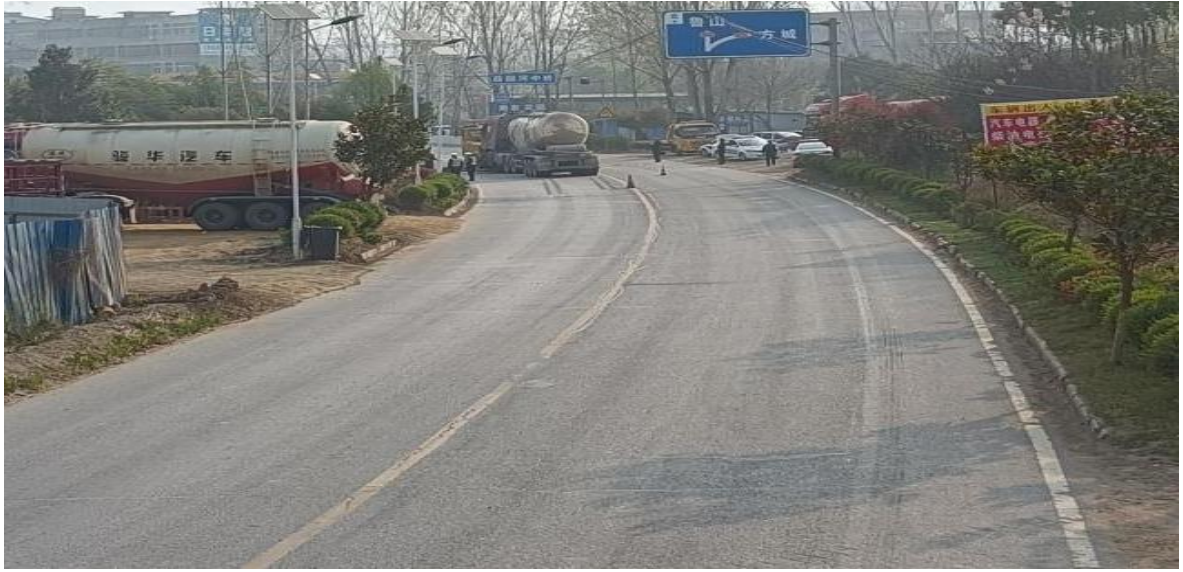
图 3：现场概览照（西南向东北拍摄）

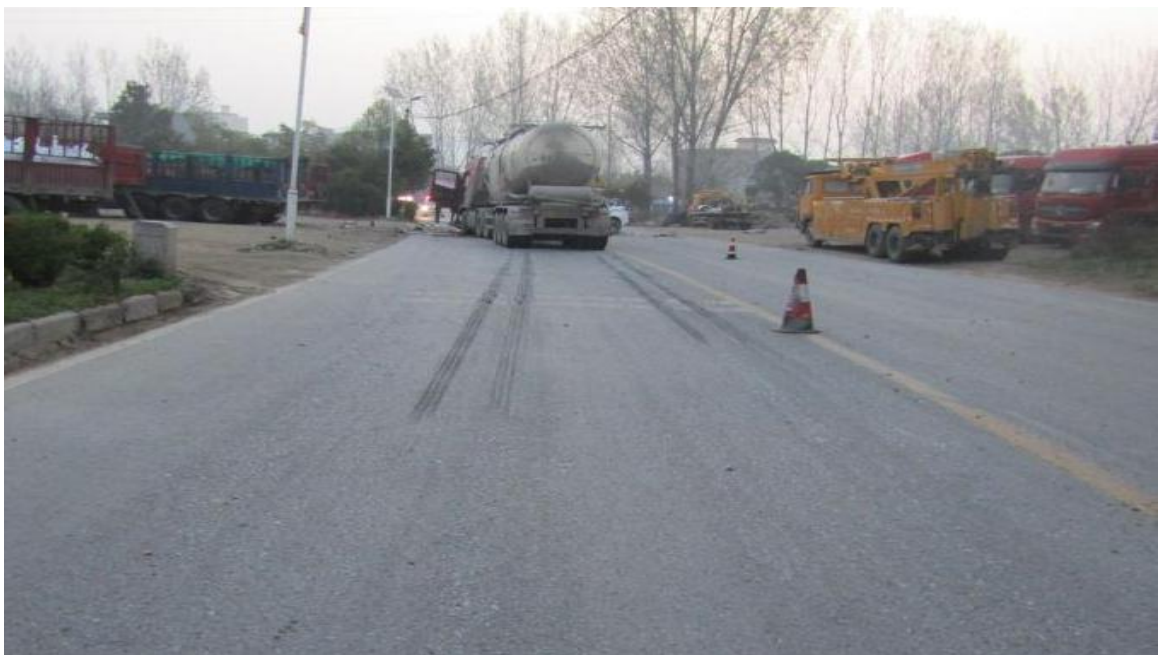
图 4：现场概览照（西南向东北拍摄）

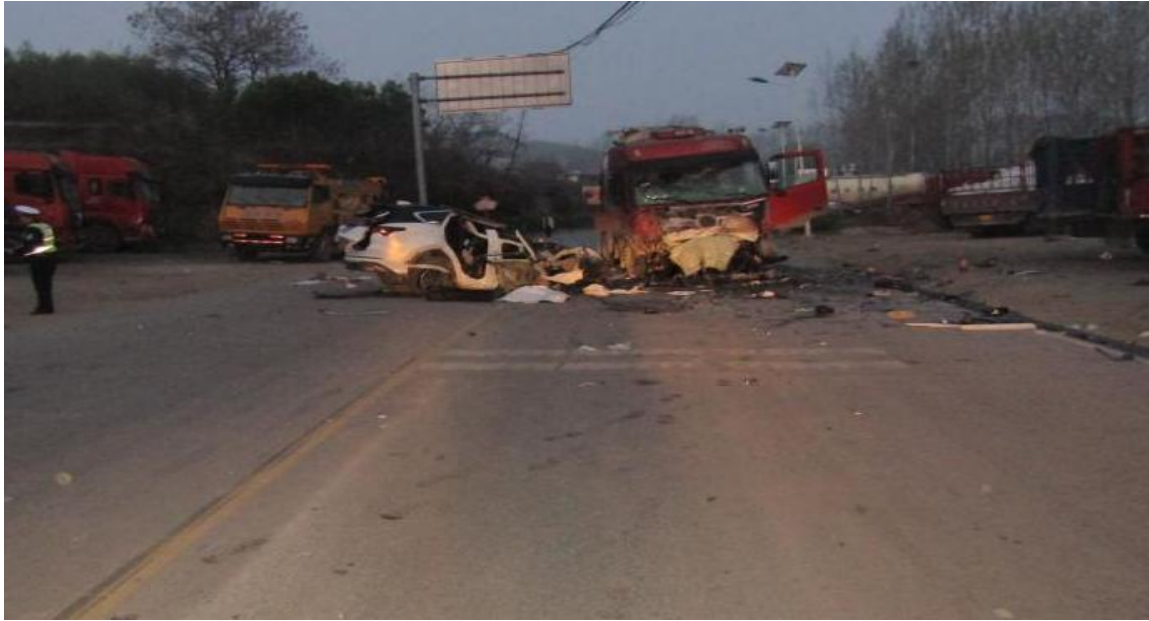
图 5：现场概览照（东北向西南拍摄）

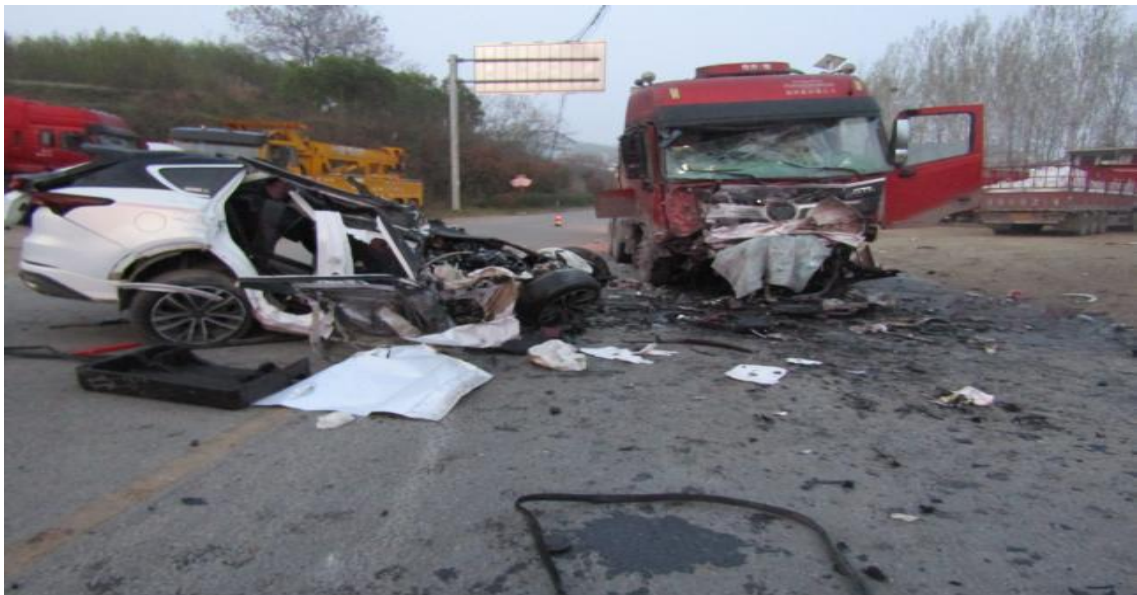
图 6：现场概览照（东北向西南拍摄）
