# **青阳西华安徽省极宇建筑劳务有限公司 “9·27”一般高处坠落事故调查报告**

**青阳县人民政府事故调查组**

**2025 年 11 月 6 日**

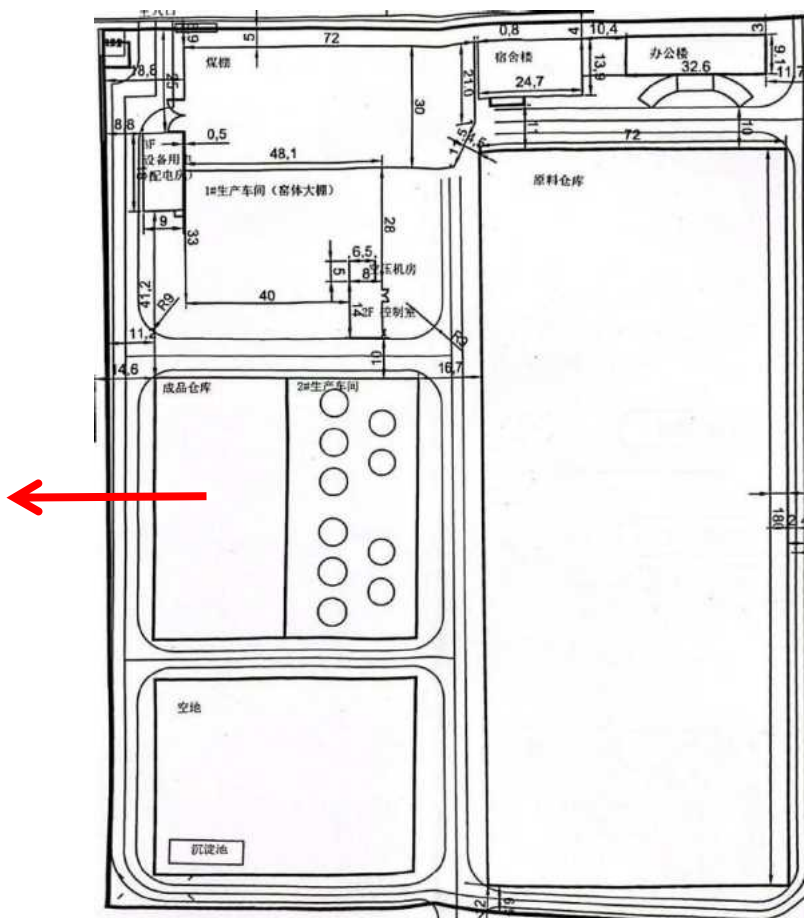
图 1 事故位置示意图

事故发生地点位于  
宝瑞公司 2#厂房

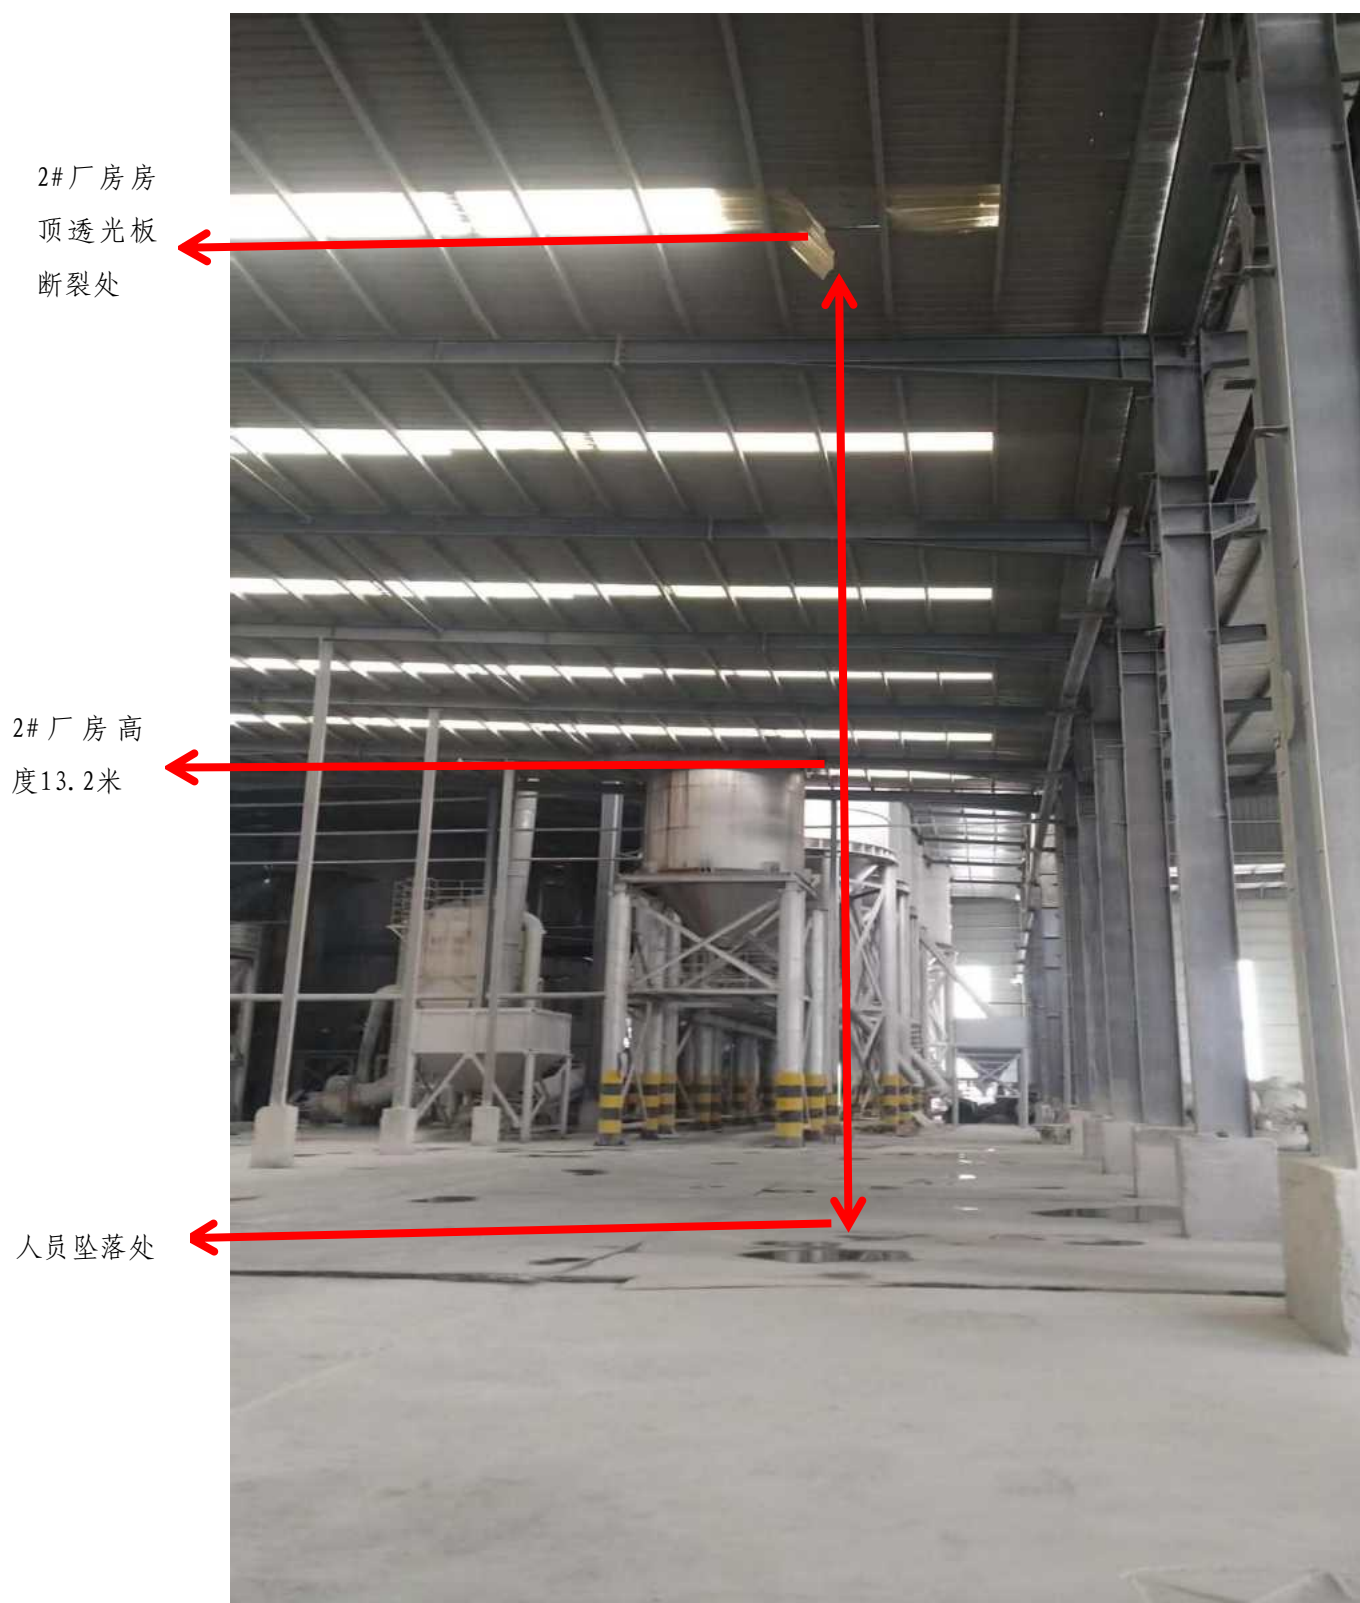
图2 事故现场图

事故现场位于宝瑞公司2#厂房，徐某等5名作业人员均位于厂房房顶平台作业，平台距地面13.2米。房顶平台上挂有用于悬挂安全带的安全绳一根，长36.8米，两端固定在平台钢栏杆上。徐某仰面躺于2#厂房地面上，处于房顶透光板断裂处的正下方，头部及身下有血迹，身上无安全带，附近有一顶安全帽（附现场图片4张）。

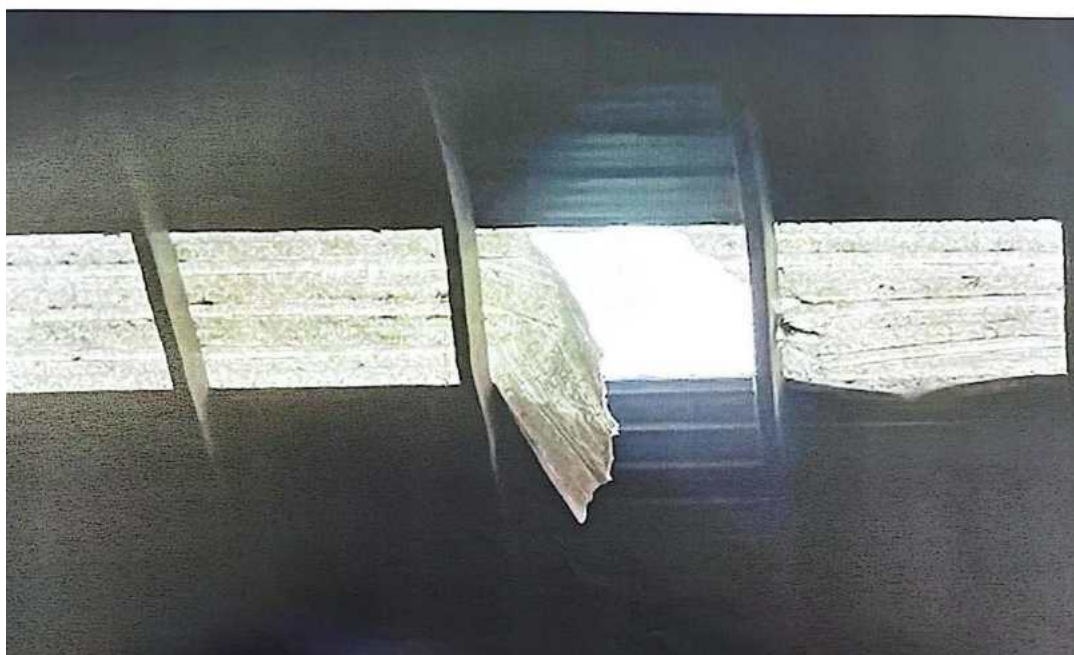
图3 2#厂房房顶透光板断裂细节图

徐某在2#厂房房顶作业期间，擅自解除安全带的穿戴，踩踏无法承重的轻型透光板，透光板断裂致其坠落至厂房地面摔死。

**（一）极宇公司。**要深刻汲取事故教训，依法落实企业安全生产主体责任，建立健全并落实全员安全生产责任制。加强高处作业等危险作业安全管理，规范使用特种作业人员，加强安全教育培训，监督教育作业人员严格佩戴劳动防护用品。主要负责人要按规定督促、检查施工现场安全生产工作，及时排查并完善施工现场安全防护措施，切实消除事故隐患；施工现场负责人、安全生产管理人员要按规定检查施工现场的安全生产状况，及时排查、发现、消除施工现场事故隐患，确保安全生产。

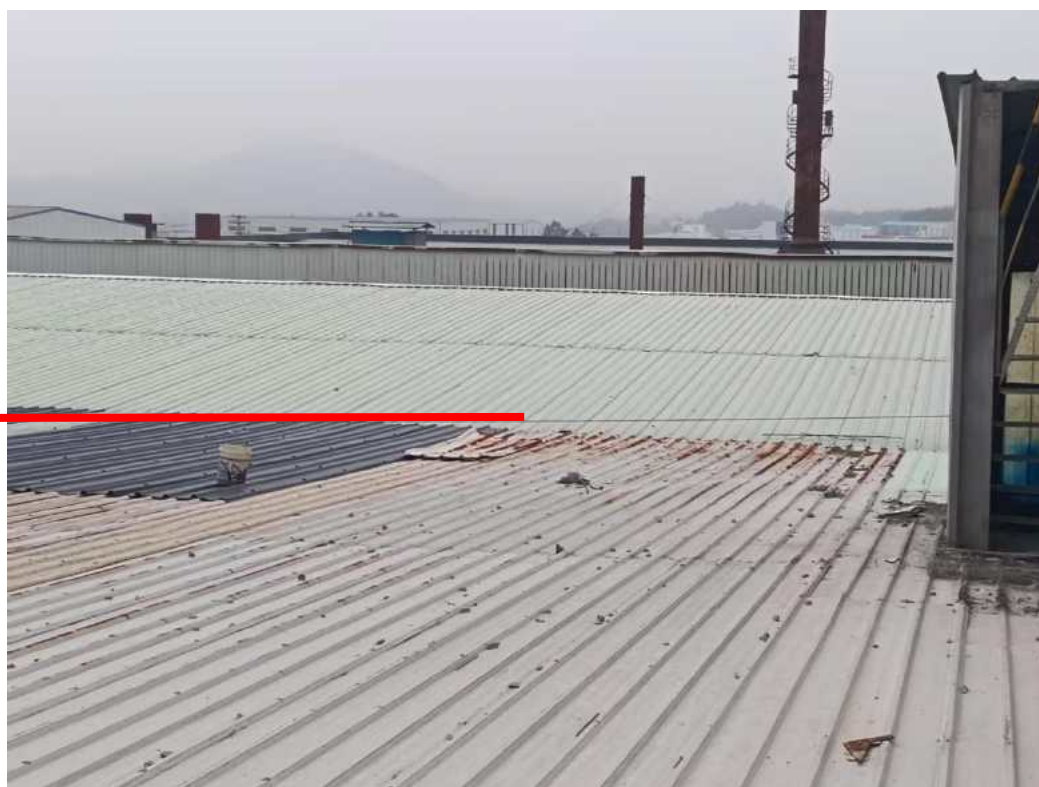
图4 2#厂房房顶现场图

1根用于悬挂安  
全带的安全绳，  
长约36.8米
