# 新乐长寿河北美术学院荷花池公寓外墙工程 “9·8”一般高处坠落事故调查报告

新乐长寿河北美术学院荷花池公寓外墙工程

‘9·8’一般高处坠落事故调查组

2026年2月10日

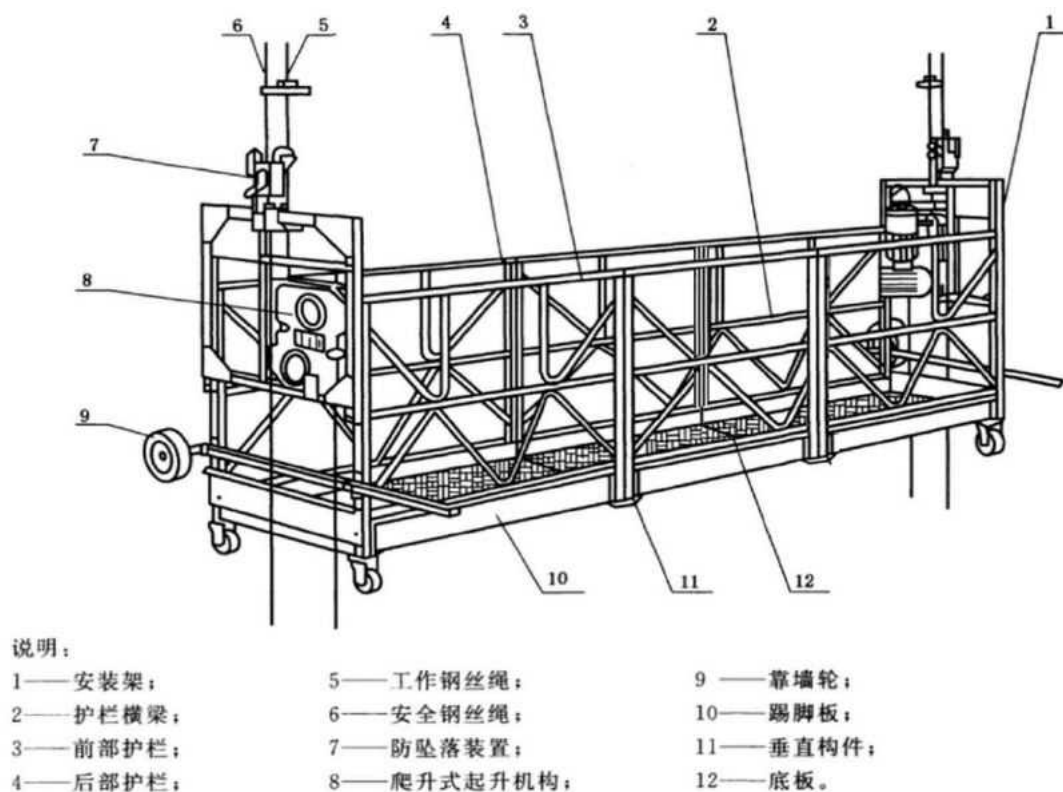
图2 事故吊篮悬吊平台结构示意图

事故吊篮为爬升式电动双吊点平台吊篮，悬吊平台由 3 段组装而成，总长 6m；安装有摆臂式防倾斜安全锁。涉事吊篮悬吊平台结构示意图 2。

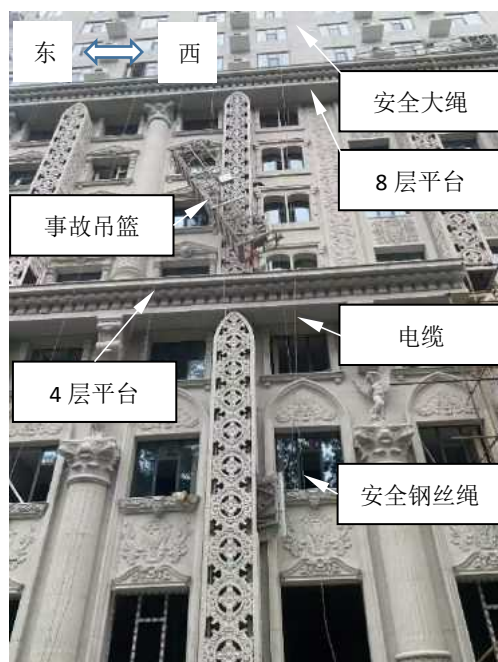
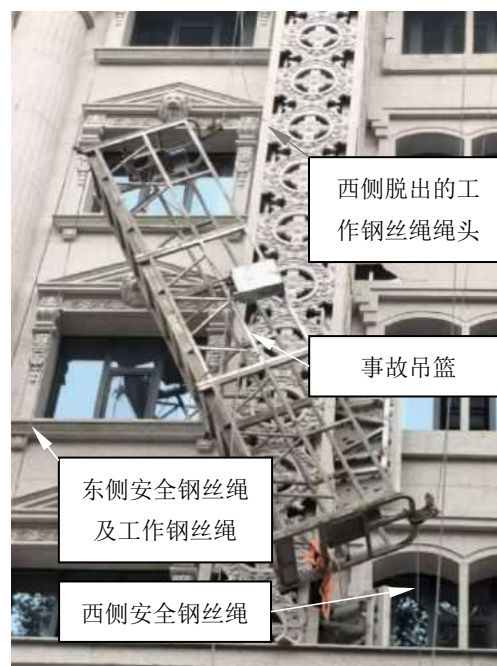
图3 事发后吊篮现场远视图      图4 事发后吊篮现场近视图

事故吊篮由东侧工作钢丝绳、安全钢丝绳及西侧安全钢丝绳斜挂在建筑物北立面6层至7层之间。其中，吊篮悬吊平台东端位于6层中部，西端位于4层中部，呈偏西约 $50^{\circ}$ 斜挂。事发后吊篮悬吊平台现场情况见图3、图4。

吊篮安装时以建筑外立面突出的 8 层平台作为吊篮停放平台，西侧工作钢丝绳的长度按 8 层平台与楼顶之间的高度进行配置。刘海宾未掌握吊篮钢丝绳配置情况，自作主张不使用吊车辅助进行吊篮移位，在其安排下，甄某、包壮子操作吊篮下降，当平台向下运行超过西侧工作钢丝绳的长度时，钢丝绳从提升机内脱出，悬吊平台一侧因失去提拉力而发生倾斜。

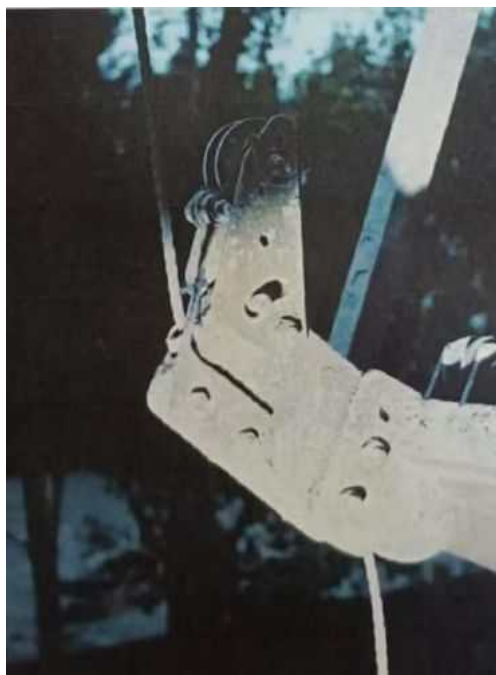
图 5 西侧安全锁情况图

西侧工作钢丝绳从西提升机内完全脱出，未见断裂点，以8层平台为基准计，其长度超过平台约5m，安全钢丝绳完好，穿过安全锁；东侧工作钢丝绳、安全钢丝绳完好，呈工作状态。两侧安全钢丝绳均呈松弛状垂至地面，余约10m，下部未安装重锤；安全大绳绳头位于8层平台上方；吊篮两侧安全锁外观完好，处于锁紧状态。事发时西侧安全锁情况见图5，西侧安全钢丝绳地面情况见图6。

甄某、包壮子往地面系放安全钢丝绳后未设重锤，安全钢丝绳处于松弛状态<sup>[2]</sup>，导致安全锁在悬吊平台发生倾斜后不能正常动作及时锁住安全钢丝绳，悬吊平台发生大角度倾斜。

2025 年 3 月 13 日，得伦特检测技术服务河北有限公司对吊篮西侧安全锁出具了检测报告，经防坠落功能试验，安全锁防坠

落倾角、距离均合格。

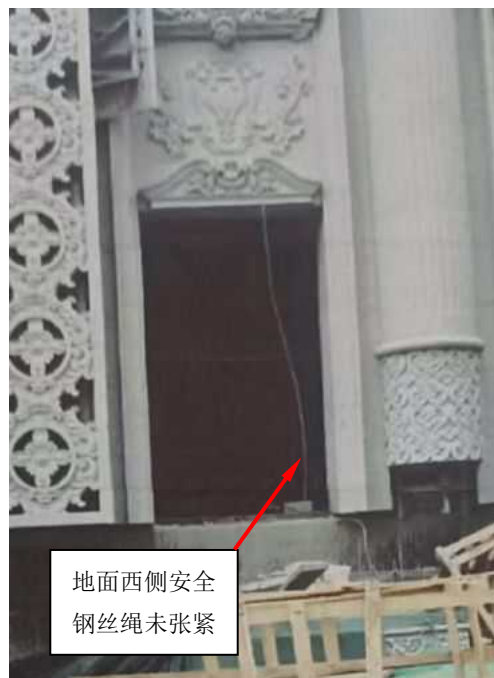
图 6 西侧安全钢丝绳情况图

2025 年 2 月 5 日，河北省钢铁产品质量监督检验站出具了吊篮西侧工作钢丝绳、安全钢丝绳最小破断拉力及直径的检测报告，结论为合格。
