# 宏启胜精密电子（秦皇岛）有限公司

## “9·4”一般机械伤害事故调查报告

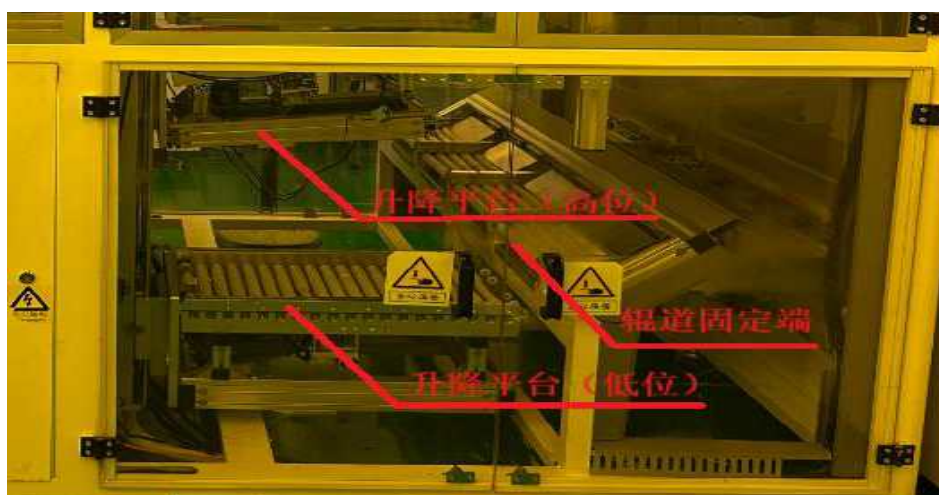
置位于收板机内部，该收板机内有四条辊道传输线并列布置，左侧开关控制左侧两条传输线，右侧开关控制右侧两条传输线，设备两侧分别设防护门，防护门设磁力开关，分别与本侧设备控制开关联锁。防护门内四条传输线之间空间连通无横向隔断。传输线防护门位置处，设升降平台（升降平台升降的驱动力可达到 150kg），可将物料提升。下层辊道固定端设漫反射式光电传感器（以下简称传感器）控制升降平台动作。升降平台平时处于高位等待，传感器被物料触发后，升降平台下降至低位与下层辊道固定端同高，被传输物料移动至升降平台。

事故现场位于宏启胜公司 QA02 厂 2 层防焊印刷车间 2#IR 炉收板机内。涉事死者位于左侧第 2 列升降平台和辊道之间，胸前顶在左侧第 2 列辊道上方横梁，后背压着左侧第 2 列升降平台。

事故现场图

张\*友本人违章操作，在未关闭收板机全部电源并悬挂警示标示牌的情况下，进入收板机进行保养作业，触发左侧第2列辊道下方传感器，导致传送装置运行，上方升降平台下落，将其挤压在左侧第2列升降平台和辊道之间致死。

（一）加强安全制度机制和作业现场管理。宏启胜公司要全面排查公司的安全生产管理制度、安全操作规程，查漏补缺，强化安全风险分级管控和隐患排查治理双重预防机制建设和落实，对现有设备进行全面的安全风险辨识和评估，严格落实岗位风险防控责任，制定有效的风险管控措施，排查整改隐患，不断提高企业本质安全水平。
