临沭县盛通公交有限责任公司“4·9”一般车辆伤害事故调查报告

2025年4月9日8时20分，临沭县盛通公交有限责任公司（以下简称“盛通公交公司”）一辆公交车在例检移车过程中，发生车辆伤害事故，造成1人死亡。

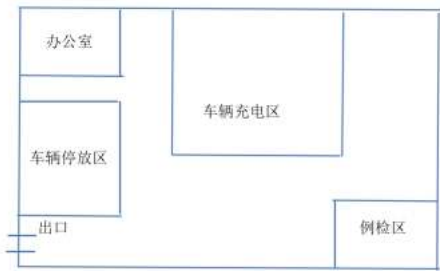
图1 事故位置示意图

事故发生地点从盛通公交公司院内停车区东南侧车辆例检台地沟东侧上行台阶处，至车辆充电区，行驶路线约100米。

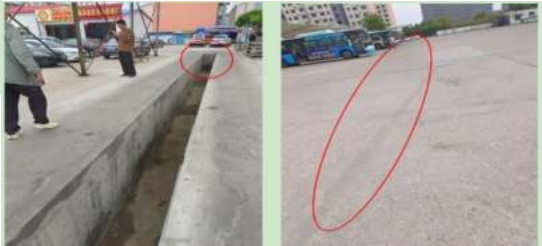
图3 事故例检地沟和行驶路线

2025年4月9日8时20分，盛通公交公司驾驶员吴某友驾驶新能源电动公交车(车牌号为鲁QF31\*\*)，到车辆例检台进行每日例检，当班例检人员臧某波在例检台对车辆进行例检，另一名兼职例检人员马某银未在例检现场，臧某波对车辆安全例检完成后，在例检台地沟东侧出入口的台阶撤离时，被吴某友驾驶车辆撞倒拖行之后吴某友停车拿着“营运客车安全例检合格项目通知单”到例检室找另一位例检人员王某友盖完例检合格章后，返回车里继续开车前往充电区对车辆进行充电，在驶过程中，吴某友察觉车辆后轮处疑似有异物敲击声，但未予足够重视，直至车辆继续前行约100米后，才停车检查，发现有人卷入车底，最终导致例检人员臧某波死亡。

通过现场实地勘查、对相关人员调查询问及视频监控分析，驾驶员吴某友违反操作规程和管理制度<sup>□□</sup>，未经例检人员通知擅自启动车辆驶离停止线，且在启动未确保车辆周边安全<sup>□</sup>，将例检人员臧某波撞倒碾压，是本次事故发生的直接原因。
