# **普定黄桶安盘高速公路 1 标段建设项目“9·16” 一般物体打击事故调查报告**

**普定县人民政府事故调查组**

**2024 年 11 月 7 日**

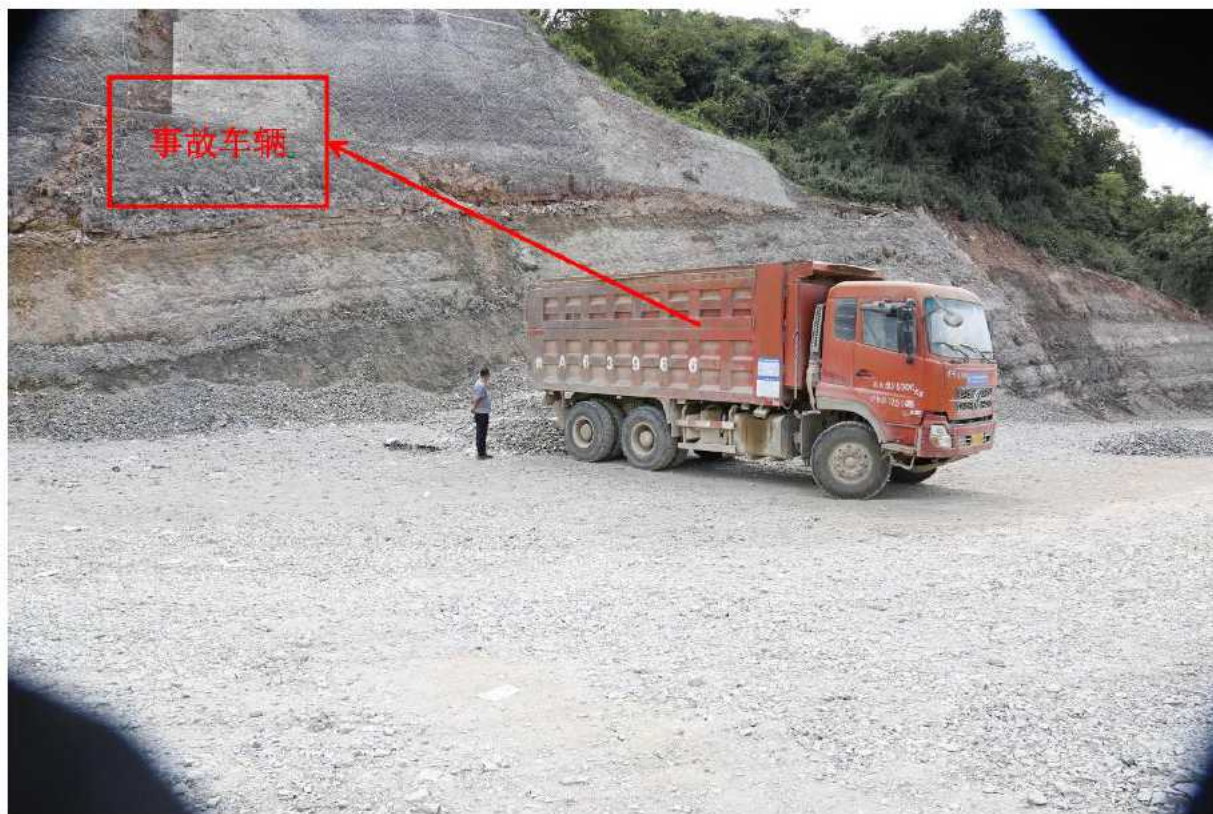
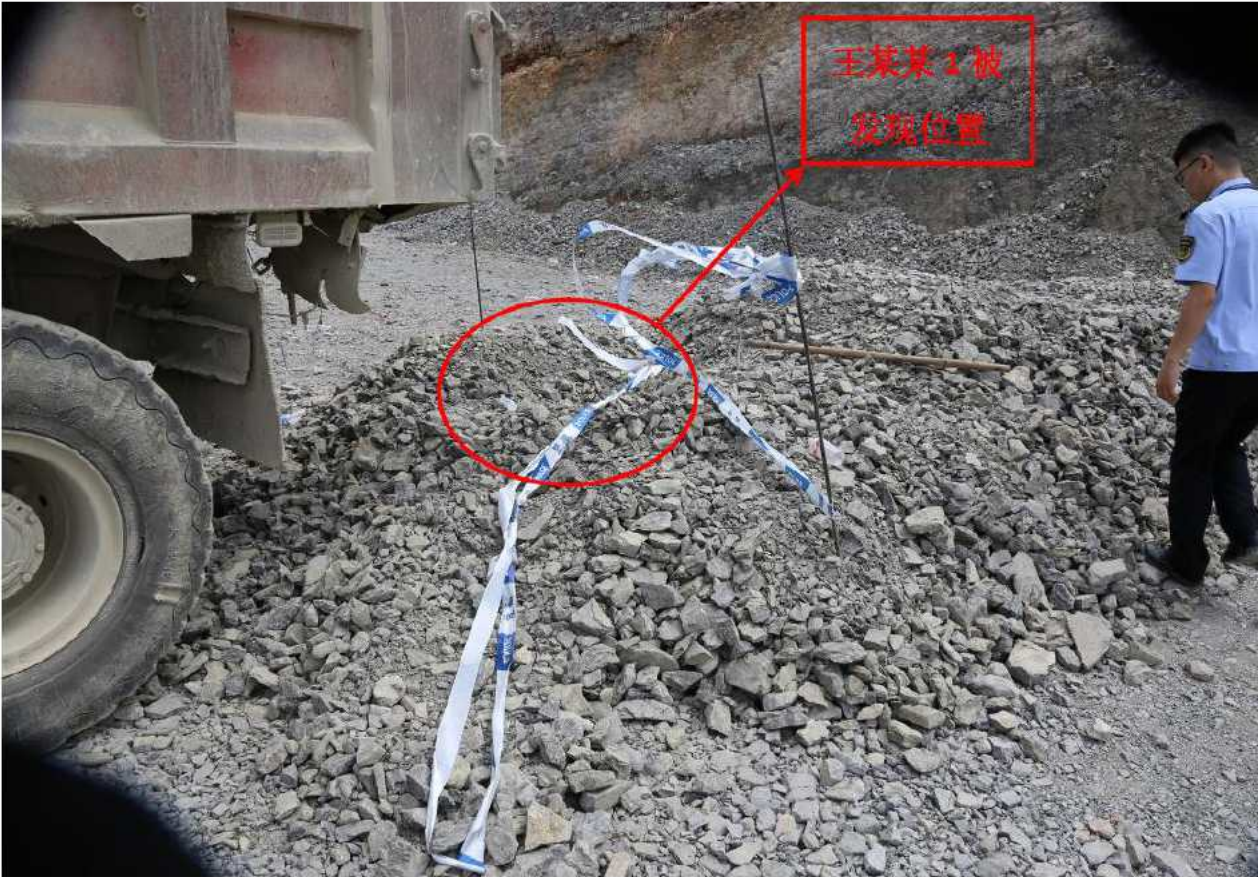
普定黄桶安盘高速公路 1 标段建设项目“9·16”一般物体打击事故现场图片及示意

驾驶其车辆到安盘高速二标段拉渣土。上午9时20分许，王某某1到安盘高速二标段运输完一车渣土后，开车到安盘高速K14+200处装载砂石，其将车辆停在装料区后进入货厢内。9时24分许，铲车驾驶员李某某向王某某1驾驶的车辆装载砂石，完成装载后，该车辆一直停在原地，直到当天中午，其工友王某某2（系王某某1表兄）一直联系不上王某某1，便到现场寻找，将王某某1的车内砂石卸掉后，车队长李某叫来铲车推动砂石，发现被埋在砂石下方的王某某1。后经过对其尸表检验结果推测，符合其进入车厢上厕所时被掩埋导致机械窒息死亡的特征。

经现场勘查，结合事故相关人员的询问情况分析，事故的直接原因是驾驶员王某某 1 安全意识淡薄，将其驾驶的车辆停在装料区后进入车辆货箱内，铲车司机在不清楚货箱内情况下直接装

载砂石料，导致王某某 1 被砂石掩埋。

第 1 次勘查。时间：2024 年 9 月 17 日 10 时至 11 时，天气：晴，勘查地点：安盘高速公路建设项目 K14+200m 破碎场地。场地南侧有一重型自卸货车，车牌号：贵 A63966，车辆型号为东风牌 DFL3258A3，车身長 9.6m，宽 2.5m，货箱内部高度 2m，货箱内部未装载货物，靠车头一侧有焊接的简易梯子，货车顺南北向停放，车头朝南，车尾朝北，车尾后方地面有一堆砂石，砂石堆上方有一把薅刀，砂石堆有被薅动痕迹；场地东侧有台破碎机，破碎机西南侧停放一台轮式装载机，装载机型号为 LG855N。

产经营单位安全培训规定》等法律法规，严格落实企业安全生产主体责任，建立并落实生产安全事故隐患排查治理双重预防机制；建立健全作业场所和工作岗位存在的危险因素、防范措施以及事故应急措施；加强作业人员的安全知识教育培训，有效提高作业人员的安全技能、安全意识。
