# 武江惠民武江区沙湖喜健汇游泳场“7·19” 一般淹溺事故调查报告

武江惠民武江区沙湖喜健汇游泳场  
“ 7 · 19” 一般淹溺事故调查组  
2024 年 9 月 10 日

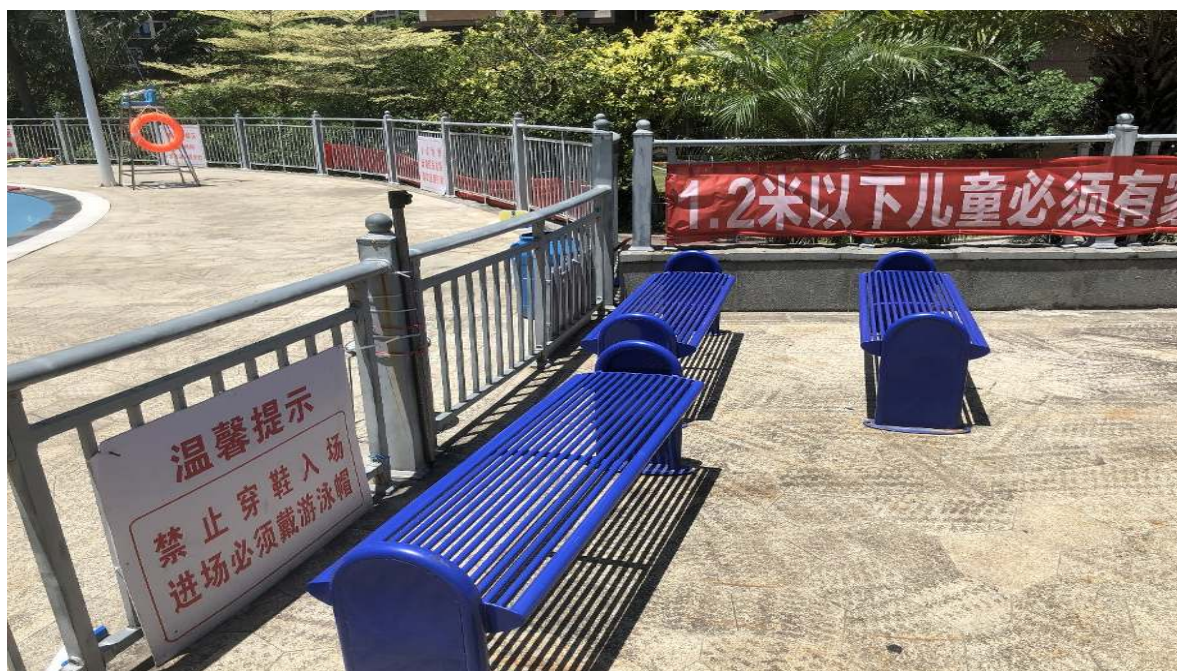
（上图为护栏外一侧家长看台处）

湖喜健汇游泳场看孙子孙女游泳的潘\*容，未询问其是否有相关病史，通过检票口后，家长看台和泳池间的出入口无人值守，未阻挡有冠心病史的潘\*容进入游泳场；**四是**未严格按照《体育场所开放条件与技术要求》的规定<sup>[2]</sup>，配备规定数量的救生人员，武江区沙湖喜健汇游泳场水面面积约 400m<sup>2</sup>，按规定应配备 4 名救生人员，但在事故发生时，现场只有三名救生人员，不符合《体育场所开放条件与技术要求》对游泳救生员人数配备的要求；武江区沙湖喜健汇游泳场未按制度要求严格落实好安全管理职责，导致溺亡事故的发生。

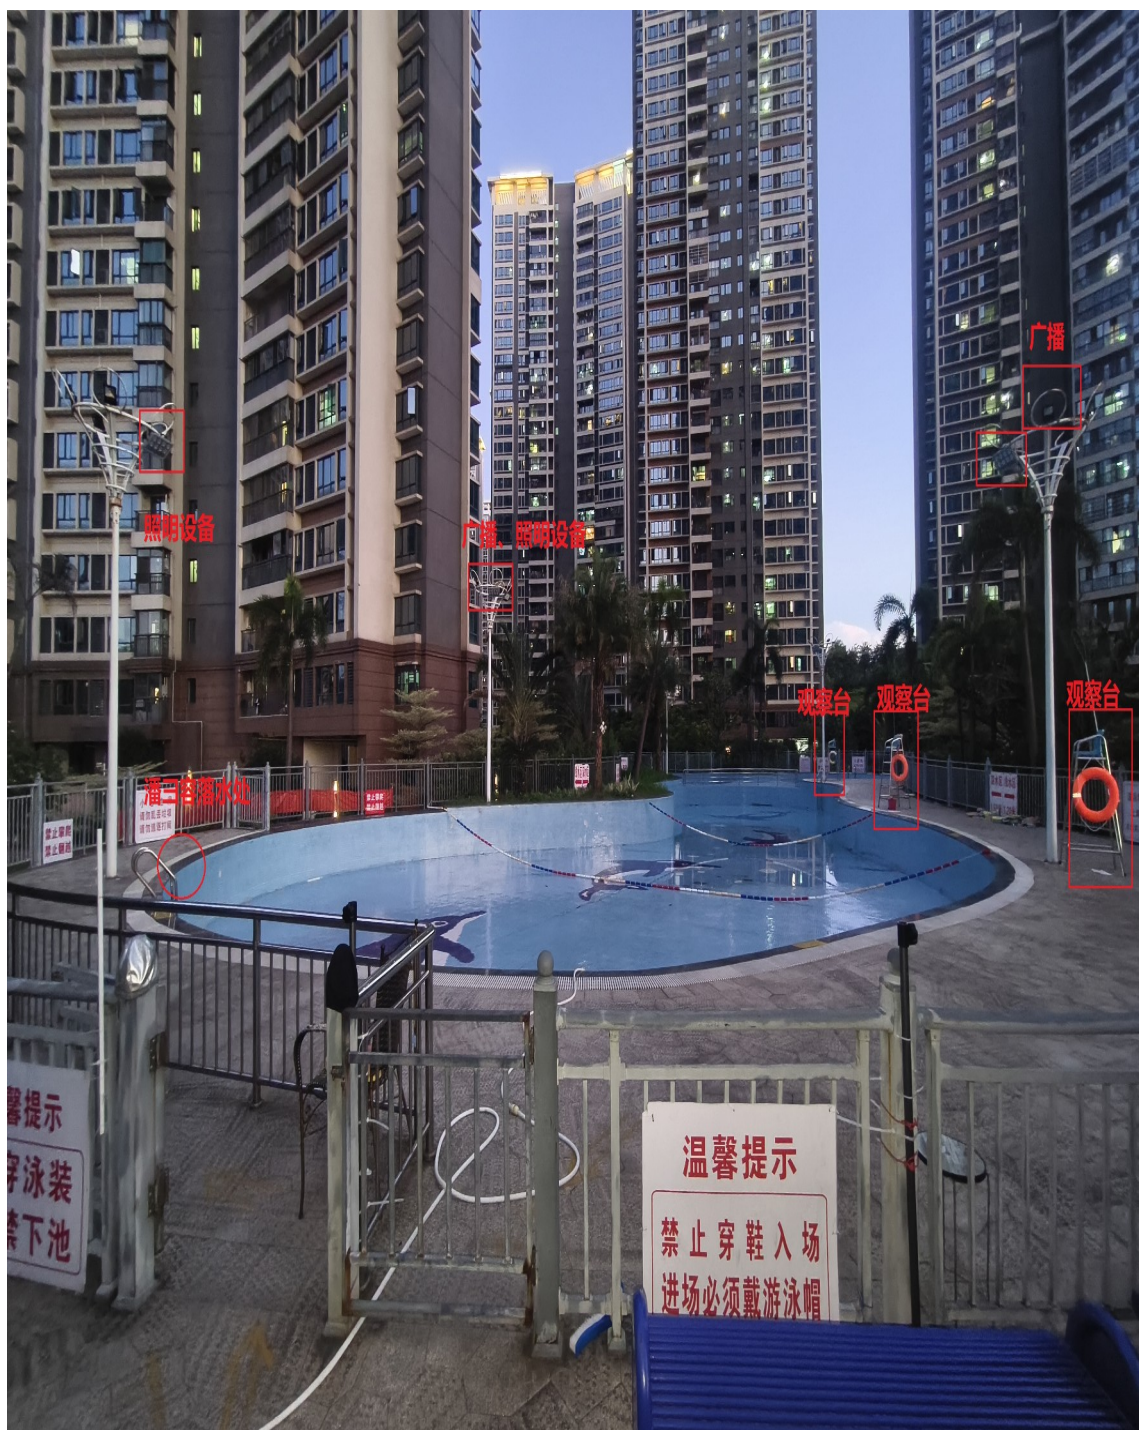
期内，游泳池面积约 400m<sup>2</sup>，分为成人池（水深 1.1 米），深水区（水深 1.5 米），浅水区（水深 0.6 米），按摩池（水深 0.8 米），基于小区人车分流的管理设计，游泳池建设在小区空中花园之上，根据现场勘查，泳客进入游泳场必须通过检票口进入。游泳池设有三个救生观察台，救生观察台上配有救生圈、救生杆、救生浮标、抛绳等，四周护栏可见安全提示语。从检票口处进入泳区仅有一处出入口，日常无人在此出入口值守，泳池护栏外一侧为家长看台，另一侧为检票口，游泳场共有三个通道有视频监控画面。潘\*容落水处为检票口前方成人池东北侧设备杆旁（下图现场勘查图片标记处），经刑侦人员技术分析，为视频监控的死角位置，未拍下落水前后情况，潘\*容落水点为监控死角，监控未拍摄到事故发生经过，且游泳场内视频监控多个画面显示时间为 2004 年 1 月 1 日 0 时 0 分，监控画面不连贯，无法通过实时北京时间进行校准，无法通过视频监控判断死者进入游泳池和救生员施救的准确时间。根据部分现场泳客询问笔录，当时游泳的人不多，现场不嘈杂，但未有人听见有呼救、挣扎的声音，无人目击潘\*容落水情况。

（上图为武江区沙湖喜健汇游泳场现场勘查图片）

由于事故发生位置为监控死角，无法通过视频监控了解事件经过，根据相关人员询问笔录、韶关市公安局武江分局刑事侦查大队出具的《情况说明》及核工业四一九医院出具的《居民死亡医学证明（推断）书》，潘\*容是不慎跌入泳池后导致溺亡。

**2. 安全设施存在隐患，对游泳场现场管理不到位。**一是沙湖喜健汇游泳场在开业前进行安全排查时发现监控设施存在拍摄断断续续、画面不显示、显示时间乱码等问题未及时进行检修，泳池监控存在死角位置，对该监控死角位置未及时添加监控或调整其他监控位置；**二是**未针对死角位设置救生观察台，未加强死角位置的安全巡查，导致观察不到位，未能及时发现潘\*容溺水；**三是**事故发生后，未及时向行业主管部门报告情况。

止人员随意进出；**三是要健全事故隐患排查治理制度**，如实记录事故隐患排查治理工作，要采取技术、管理措施，及时发现并消除游泳场存在的各类事故隐患；对于监控死角位置或观察盲区，要科学设置救生观察台；加强安全监控设备的检查，对于存在监控设备显示时间乱码、监控盲区等问题要及时发现并整改；**四是**针对本起事故暴露出的问题，沙湖喜健汇游泳场要立即停业整改，待整改完成后，经有关部门检查合格，方可恢复营业。

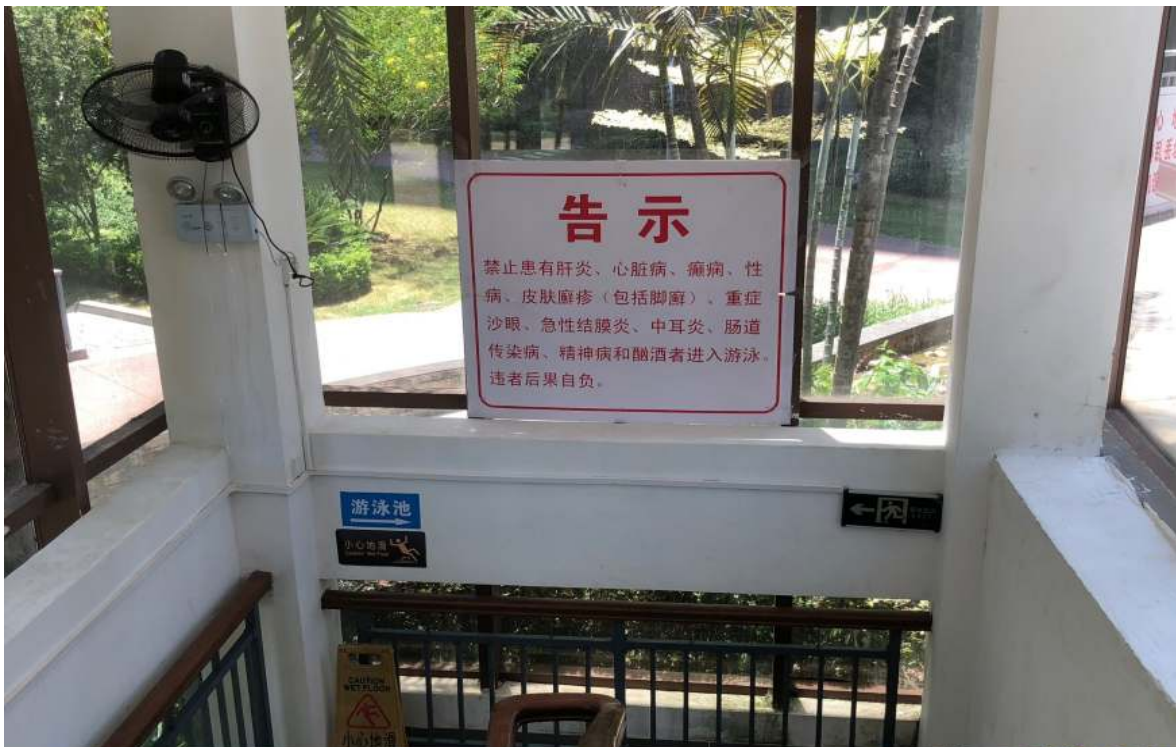
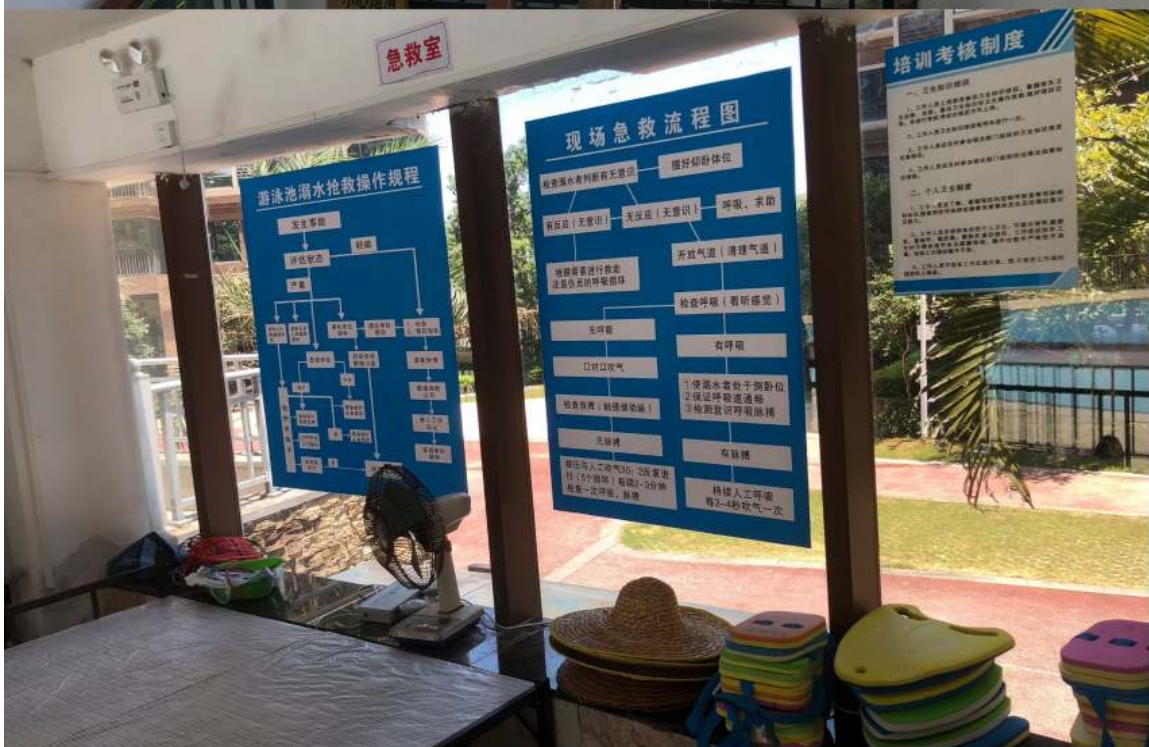
（上图为武江区沙湖喜健汇游泳场警示标语及急救操作流程）

在游泳池检票口一侧为急救室，张贴有急救操作规程、急救流程图和培训考核制度，检票口楼梯处张贴了《告示》及“小心地滑”等标语。游泳场护栏张贴有“禁止攀爬”、温馨提示、水池深度、“1.2 米以下儿童必须有家长陪同”等警示标语。

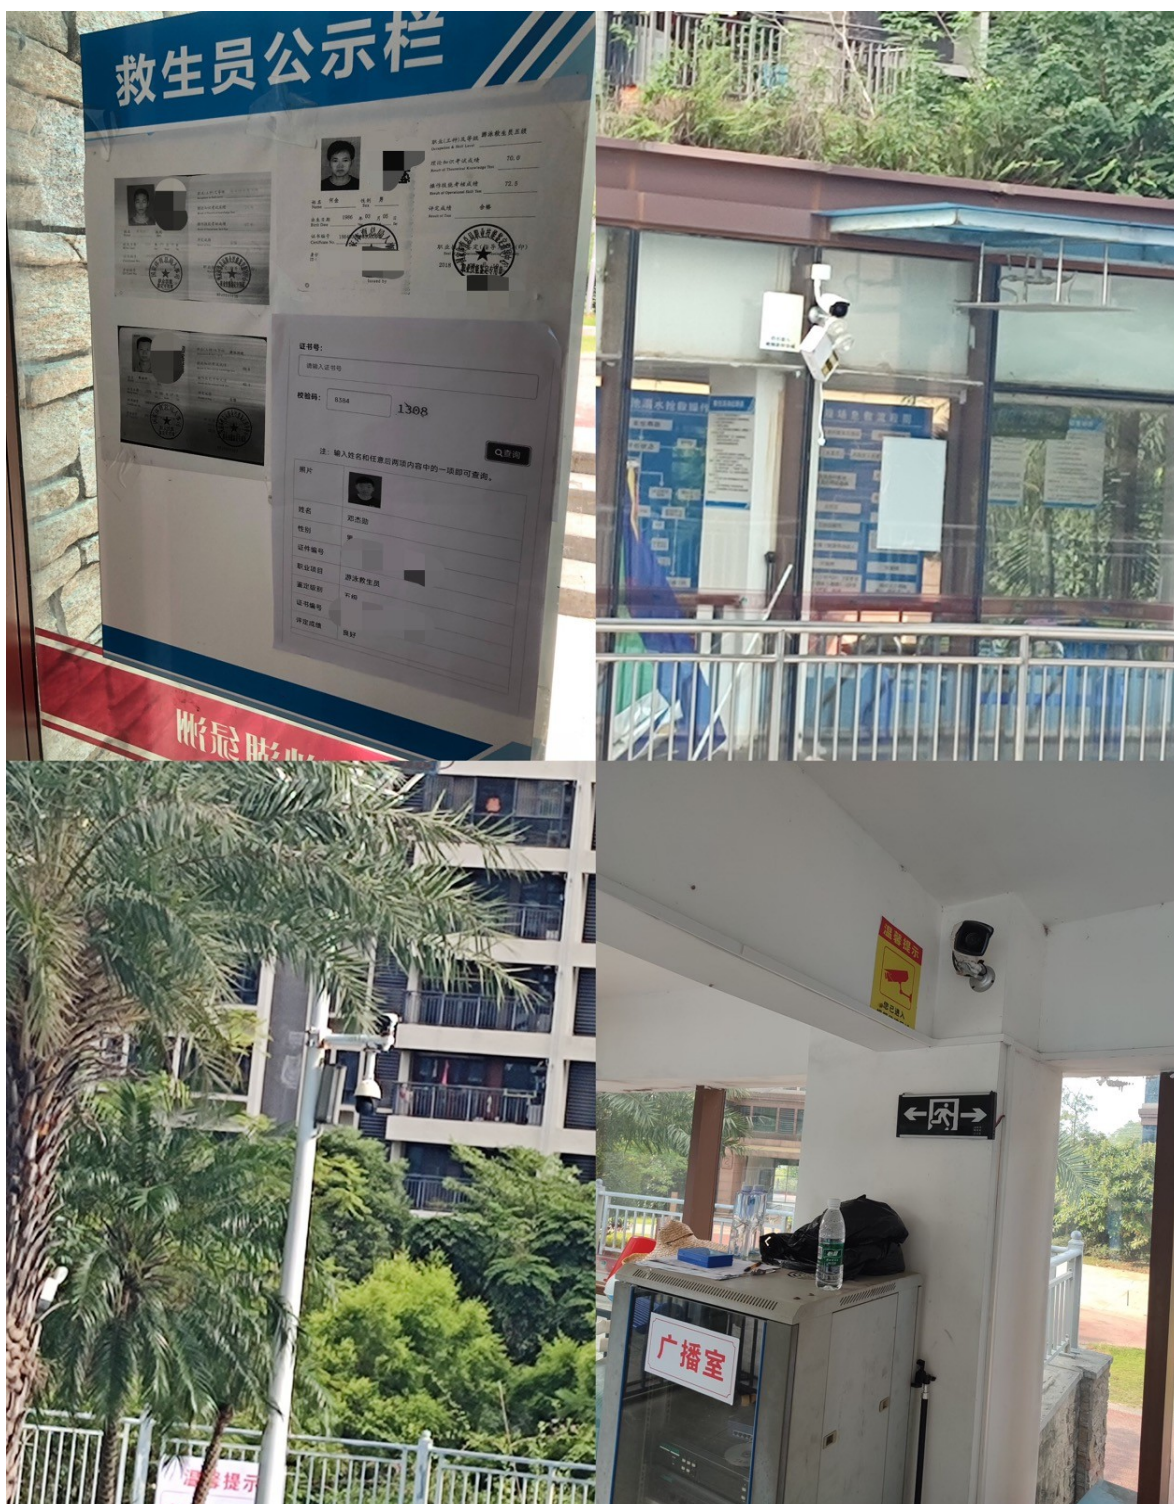
喜健汇体育产业管理(深圳)有限公司于2019年办理营业执照,注册名称为:武江区沙湖喜健汇游泳场,2023年5月24日办理了《卫生许可证》(粤卫公证字[2019]第0200E0087号),有效期2023年5月24日至2027年5月23日;2023年6月13日办理了《高危险性体育项目经营许可证》(许可证编号:(韶武)体危许证字[2023]第001号),有效期2023年6月13日-2026年6月12日。场内三名救生员,均持有游泳救生员职业资格证书,2024年7月17日,武江区沙湖喜健汇游泳场向阳光财产保险股份有限公司购买了《公众责任保险》,保险期限自2024年7月17日0时起至2025年7月16日24时止,保费3000元,每次事故人身伤亡赔偿限额为50万元。经查安全生产台账等相关资料,武江区沙湖喜健汇游泳场有组织开展救生员安全教育培训、预防溺水安全演练、排查安全隐患、开展应急救援演练、组织开展了救生员、工作人员学习心肺复苏及AED使用,各项岗位制度、操作规程、隐患排查制度较完善,游泳场救生员公示栏有四位救生员,但实际上救生员为三人,未达到经营性游泳场所国家行业标准中对救生员的配置要求。

（上图为武江区沙湖喜健汇游泳场持证救生员公示栏及监控点）

**（一）落实企业安全生产主体责任，提高安全管理水平。**武江区沙湖喜健汇游泳场应深刻汲取本次事故教训，**一是要**落实安全生产主体责任，完善并实施本单位的安全生产规章制度和操作规程，开展安全风险分级管控和事故隐患排查治理工作；**二是**召开事故警示教育大会，向游泳场从业人员通报事故情况，进一步加强安全生产教育和培训，提高安全防范意识，保证从业人员具备必要的安全生产知识，严格按照经营性游泳场所国家行业标准，配置足额救生员，且保证经营期间救生员在岗履职，加强现场管理，防
