# 上饶铅山江西温盛农业发展有限公司“4·19” 较大中毒窒息事故调查报告

上饶市政府事故调查组

2025 年 9 月

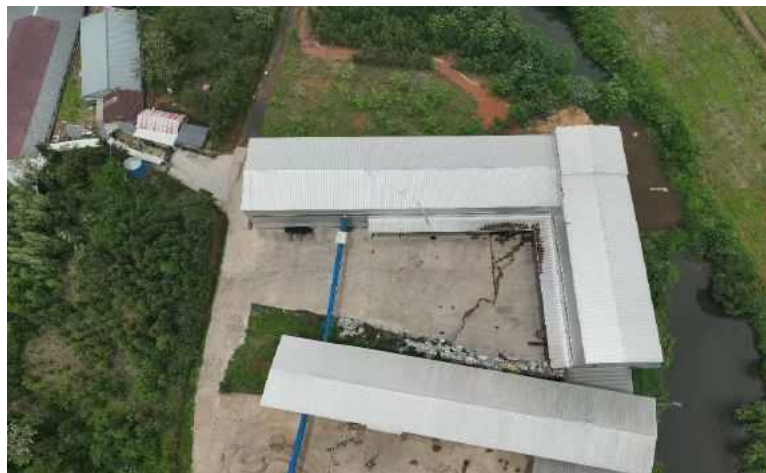
图1 事故厂房

事故发生车间位于厂区烘干车间内。该车间呈“L”形，由东西厂区和南北厂区构成，东西厂区长70米，宽20米，大门朝南。南北厂区长40米，宽18米，大门朝西。事故发生在烘干车间的南北厂区。

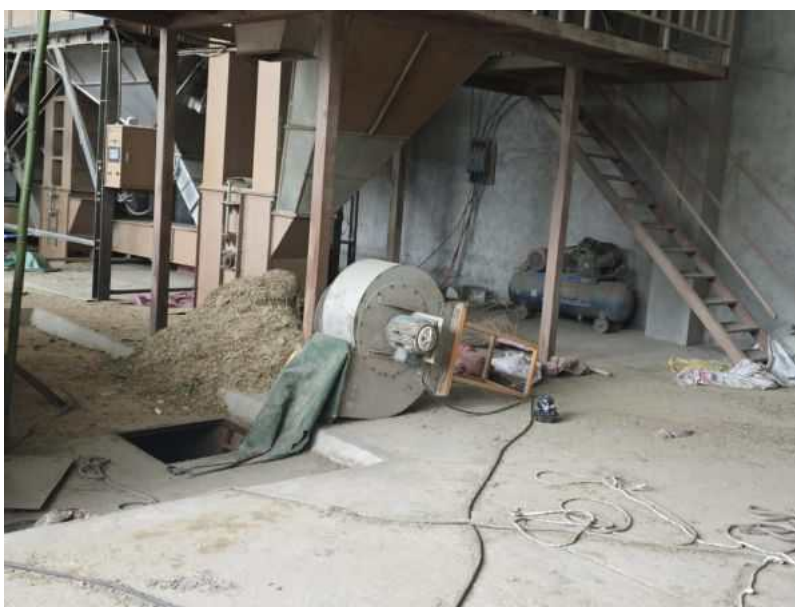
图 3 斗提机基坑入口处

烘干机基坑东侧部分表面由封闭钢铁板覆盖，东侧边沿钢铁板上开有一个  $0.7\text{m}\times 0.63\text{m}$  的洞口，洞口西侧  $0.5$  米处有一方形盖板，与该洞契合。

1. 温盛农业公司安全生产主体责任不落实，安全生产责任制不健全；未开展有限空间作业专题安全培训，致使员工不能在事故发生时采取科学有效的应急处理措施；有限空间风险辨识管控不到位，未在有限空间出入口等醒目位置设置明显的安全警示标志。

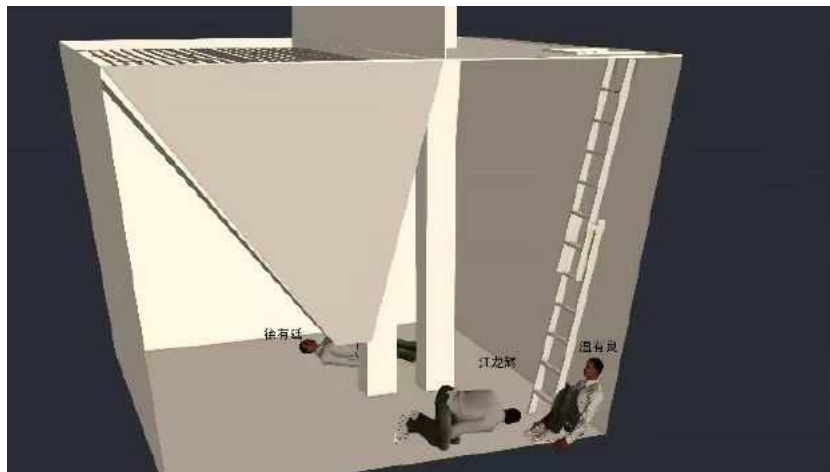
图 4 事故发生地点

事故发生地点位于斗提机基坑内部。斗提机基坑地下面积为 $3.73\text{m}\times 3.48\text{m}$ ，斗提机基坑底部距厂区地面 $3.8\text{m}$ 。三人被困位置及状态分别是：温某良位于铁质斜梯的东北侧，坐在斗提机基坑地面上，背斜靠墙壁。江某辉位于楼梯西南方向约 $0.5\text{m}$ 处，跪趴在斗提机基坑地面上。徐某廷位于铁质斜梯西南方向约 $1\text{m}$ 处，面部朝上平躺在斗提机基坑地面上。被困三人均未佩戴任何个人防护用品。江某辉的手机在斗提机基坑入口处，徐某廷的手机在斗提机基坑内部，事故现场没有其他物品。

2. **检测鉴定情况：**由于烘干机基坑底部地面残留部分稻谷存在霉变、发酵、腐烂等情况，且现场空间有限，长期处于密

闭状态，有利于二氧化碳及其他有毒有害气体的富集。同时对死者温某良、徐某廷、江某辉的尸表检验，三名死者窒息征象明显，口鼻部、颈部均未见机械性损伤，气道通畅；双手未见控制性痕迹及抵抗伤，除徐某廷体表部分擦伤外，其他均未见致死性机械性损伤。

综上分析推断，事故直接原因是徐某廷不慎误入斗提机基坑后缺氧窒息死亡，江某辉和温某良缺乏安全意识，先后进入基坑盲目施救，并因缺氧窒息死亡，导致事故伤亡扩大。
