# 泉州惠安中化泉州石化有限公司“11·13” 一般燃爆事故调查报告

泉州市人民政府中化泉州石化“11·13”事故调查组

2026 年 4 月

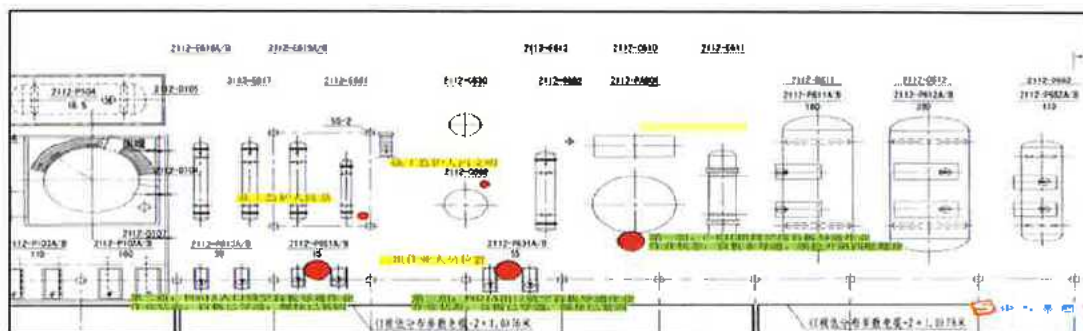
图 1 事故发生时人员分布情况

16 时 17 分，轻烃回收装置脱丁烷塔 C610 区域突然发生着火，正在该区域进行盲板抽堵的洛阳隆惠 6 名作业人员、1 名监护人员急忙从火场中撤离，发生不同程度烧伤。

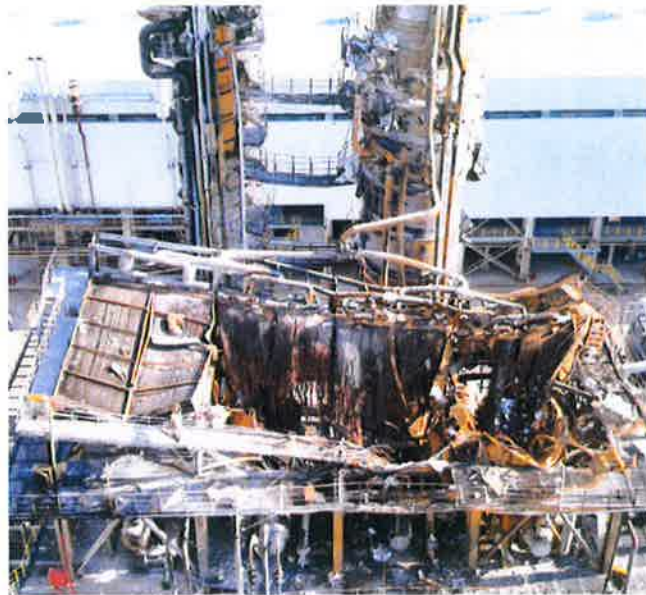
图 2 事故现场情况

发生事故的 1#常减压轻烃回收装置脱丁烷塔及其南面换热框架受损严重，涉及设备设施主要有：脱丁烷塔 C610、脱丁烷塔底再沸器 E-611&E-612、脱丁烷塔进料换热器 E-614A/B/C、脱丁烷塔顶空冷器 A-611A~H、吸收塔中段回流泵 P-631A/B、缓蚀剂罐 PA-690。

经现场勘察，其中脱丁烷塔 C610 南面换热器框架平台塌方严重，脱丁烷进、出料管线副线、塔底油作吸收剂管线、脱丁烷塔底油至重沸器 E612 入口管线与脱丁烷塔底油抽出管线跨线等管线不同程度破坏，脱丁烷密排法兰周边设有可燃气体探测器，现场泄露时气体探测器工作正常，事故发生后气体探测器现场已烧毁，仅剩安装立柱；密排法兰上方截止阀阀杆已烧变形。事故发生时现场有 2 处盲板导通作业已完成，正在回装法兰，1 处正在拆卸盲板法兰。

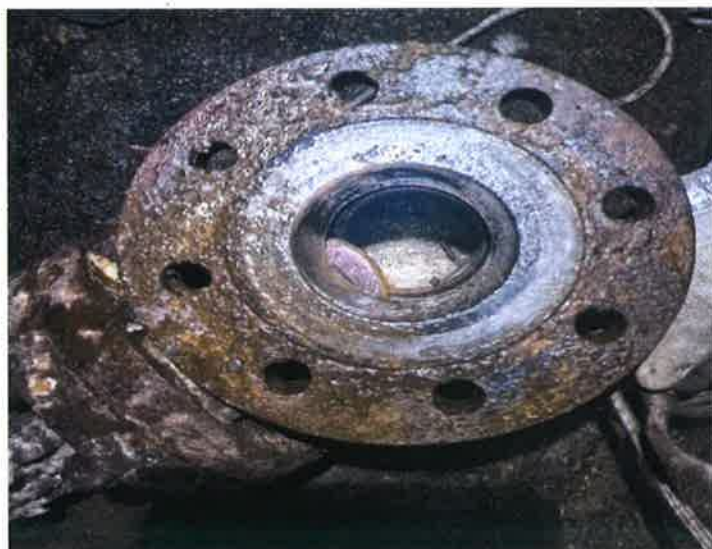
图 3 脱丁烷塔底密排、明排管线引出阀开度状态

经拆卸现场密排、明排管线引出阀及密排盲板法兰，由监管部门、中化泉州石化相关人员、技术组专家现场见证确认，密排、明排管线引出阀开度达 90%以上，经试验，密排盲板法兰在消防水加压试压时呈喷射状态。图 3 为脱丁烷塔底密排、明排管线引出阀拆卸后的开度状态图片，闸板开度达 90%以上。

根据脱丁烷塔底密排、明排管线引出阀开度状态及密排法兰泄漏情况模拟实验结果，结合实际脱丁烷塔底油压力 1.1MPa、脱丁烷塔底密排管线 DN100，脱丁烷塔底密排盲板法兰在拆卸过程中会发生脱丁烷塔底油大量泄漏。

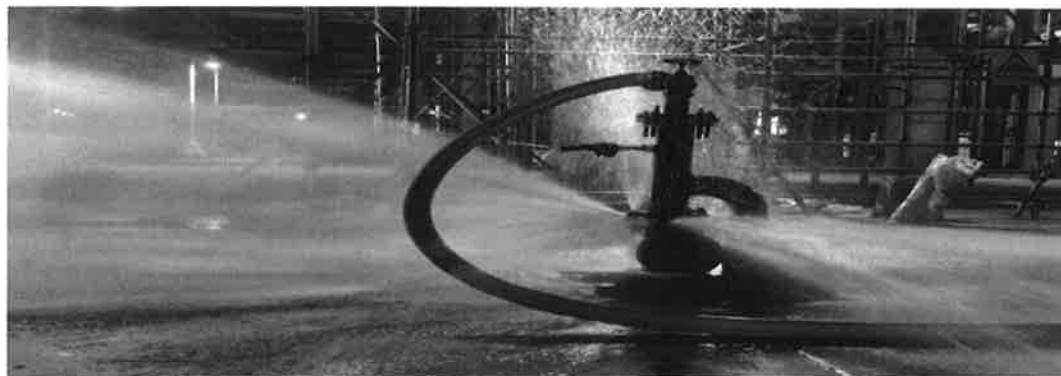
图 4 对脱丁烷塔底密排法兰泄漏情况模拟实验

图 4 为引消防水对脱丁烷塔底密排法兰泄漏情况进行模拟实验图片，消防水压力 0.8MPa，消防水管线 DN65，消防水呈半圆

弧形雾化喷射，最大喷射距离达 4~5 米，喷射量大。
