# 钟山区杨柳街道六盘水辽源商贸有限公司 “2·15”一般起重伤害事故调查报告

2024年2月15日15时50分许，钟山区杨柳街道六盘水辽源商贸有限公司在转炉炉下清渣项目炼钢15号行车下方作业区发生一起一般起重伤害事故，造成1人死亡，直接经济损失约195万元。

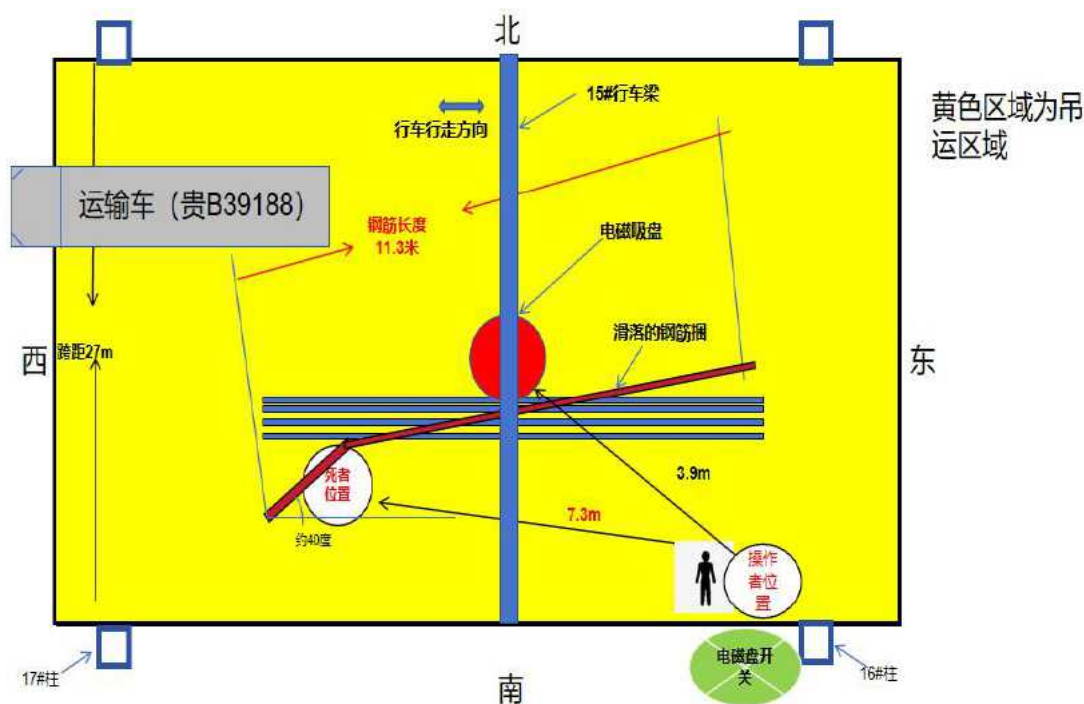
事故现场俯视简图

15时50分,杨某遥控操作电磁吸盘从运输车上卸废钢筋捆(长约为12米,重约为2吨),废钢筋捆在吊至指定吊运目标区域约7米高的位置时,发生侧滑落到地面,反弹砸到违规进入吊运作业区域的周某。

炉下清渣工周某（死者），安全意识淡薄，在炉下清渣作业结束后，违反非作业人员禁止进入吊装作业现场的规定，进入 15 号行车吊运区域内，被正在违规吊运的超长钢筋捆滑落反弹砸伤，导致事故发生。

全生产规章制度、操作规程、全员安全生产责任制及事故应急预案，落实各项制度，从业人员严格落实岗位操作规程和安全生产责任制，定期开展事故应急预案演练；加强吊装作业安全管理，必须制定起重机械操作规程，严格管控吊装区域安全风险，对吊装区域进行隔离或划分管控，严防人员进入吊装影响范围，在同一作业区域内存在交叉作业的必须签订交叉作业安全管理协议。
