**河津清涧河南省鑫全劳务有限公司**  
**“11·28”一般高处坠落事故调查报告**

**河津市人民政府事故调查组**

**2023 年 12 月 22 日**

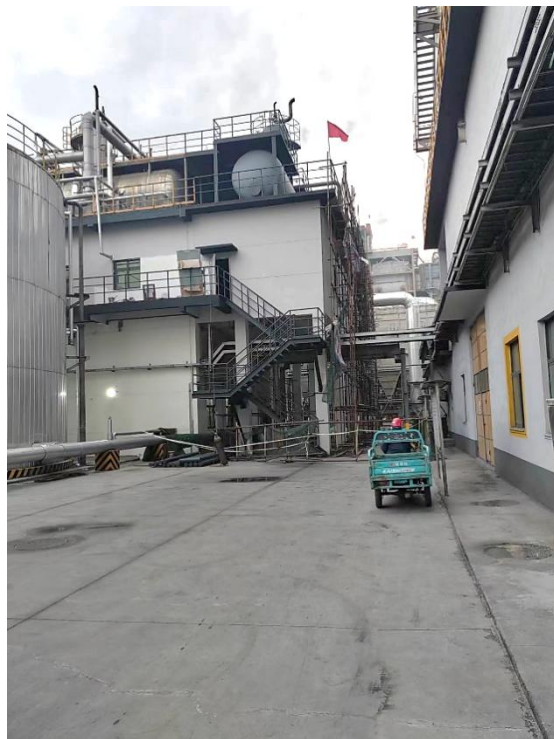
图 2 事故发生位置图

事故现场位于河津市清涧街道山西安昆新能源有限公司干熄焦装置区锅炉给水泵房北侧。

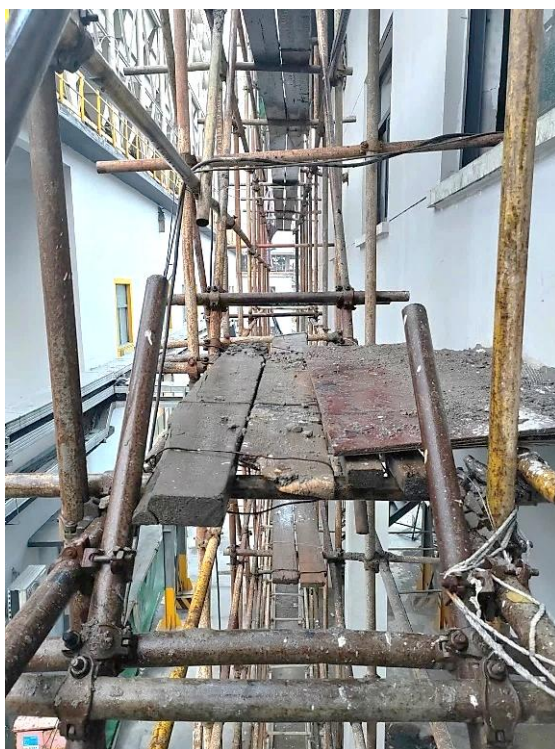
图 3 粉刷工作业平台

锅炉给水泵房北侧设置有脚手架作业平台，杜军喜作业平台位于双排脚手架中间横杆中间，作业平面采用模板（12cm）作为踏板，人员站立方向为面对墙面，作业高度为1.5m，长1.16m，宽1.5m，杜军喜身高在1.8m左右，作业时需要猫着腰或下蹲。作业人员背后为脚手架外侧横杆，高度为700mm。作业平台外侧脚手架上部脚手眼长1.5m，高0.8m，下部脚手架长1.5m，高0.7m。脚手架粉刷作业属于临边作业，作业平台距离地面7m。

本次事故发生的直接原因为：作业人员杜军喜安全意识淡薄，对脚手架作业平台临边作业安全风险认识不足，在未悬挂安全带的情况下违规作业，不慎从作业平台外侧未设置密目式安全立网的脚手架脚手眼中掉落至地下，导致事故发生。

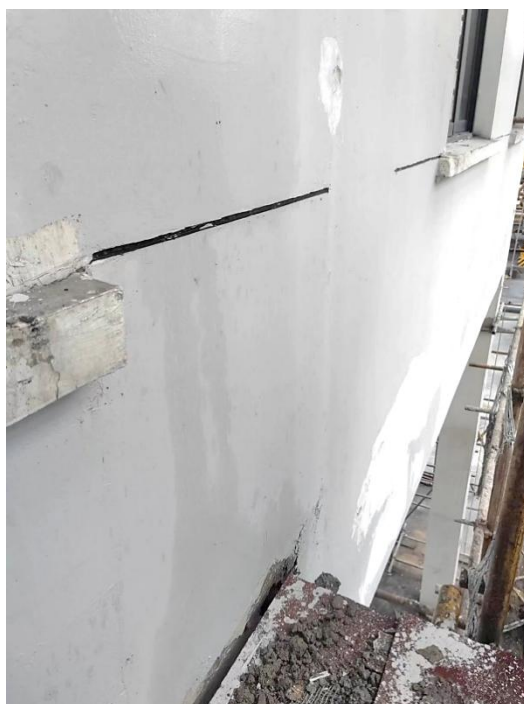
图 5 外墙面修补痕迹图

银崇山在锅炉给水泵房内部墙面进行粉刷修补，杜军喜在锅炉给水泵房北侧墙面外侧进行粉刷修补。

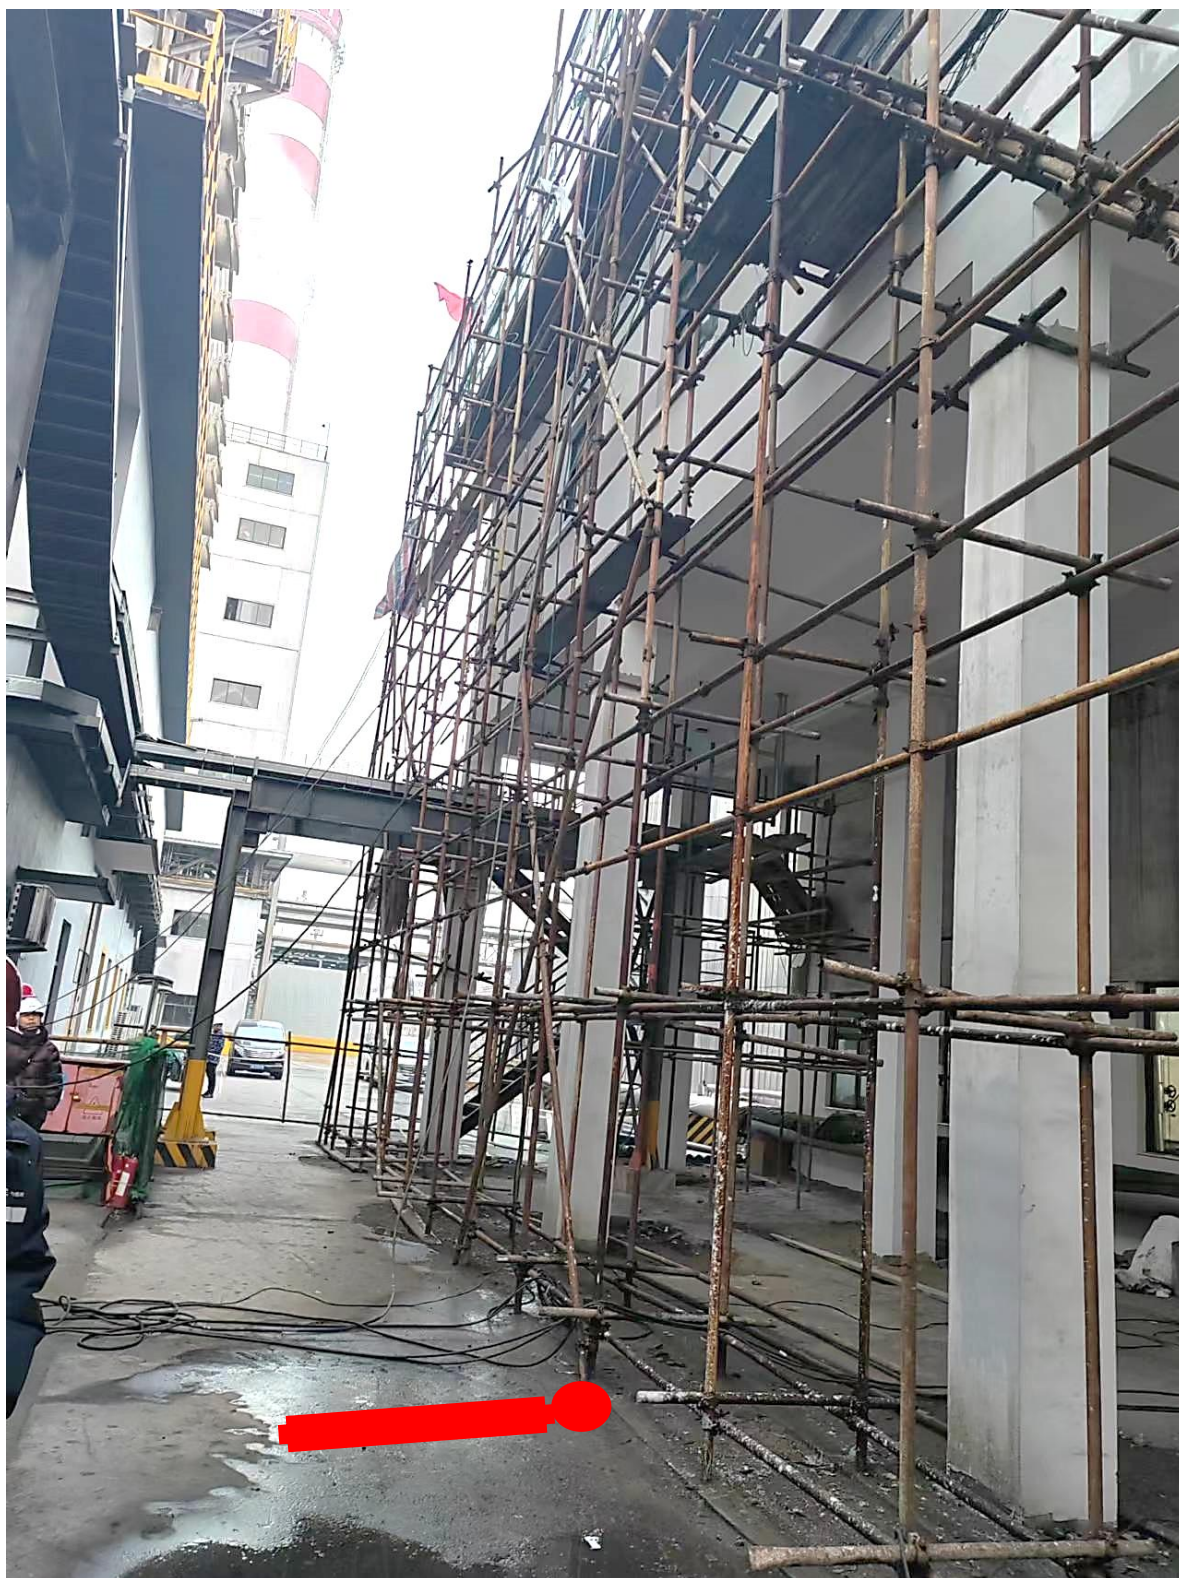
图 6 人员掉落位置图

9时20分左右，张留兴在杜军喜作业地点巡查后，一切正常，随后去脚手架西北侧50m的厕所方便，方便完成后继续前往杜军喜作业地点巡查，走了大约10m左右，突然听到锅炉给水泵房附近传来巨响，快速奔跑至杜军喜作业地点，发现杜军喜头南脚北掉落在脚手架外侧空地上，呼喊他没反应，手脚在动，头部下面有血，安全帽掉落在地上，安全带佩戴在身上。

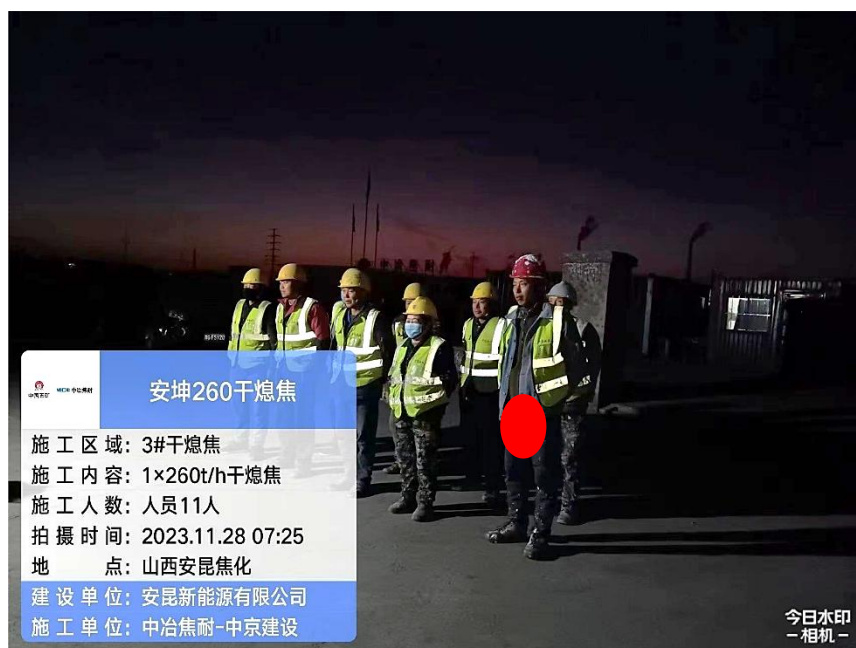
图 8 身亡人员杜军喜参加班前会图片

2023年11月28日早上7时25分左右，张鹏祥组织班前安全会议，参加会议人员包括银崇山、杜军喜、张留兴，王贵连、李好胜、杨换喜、王红印、王玉福、陈青献、史伟、韩永乾等11人。安排银崇山、杜军喜负责锅炉给水泵房墙面粉刷修补，王贵连、李好胜、杨换喜、王红印、王玉福、陈青献、史伟、韩
