# 仁化石塘“3·25”一般机械伤害 事故调查报告

仁化县人民政府事故调查组

2026 年 5 月 28 日

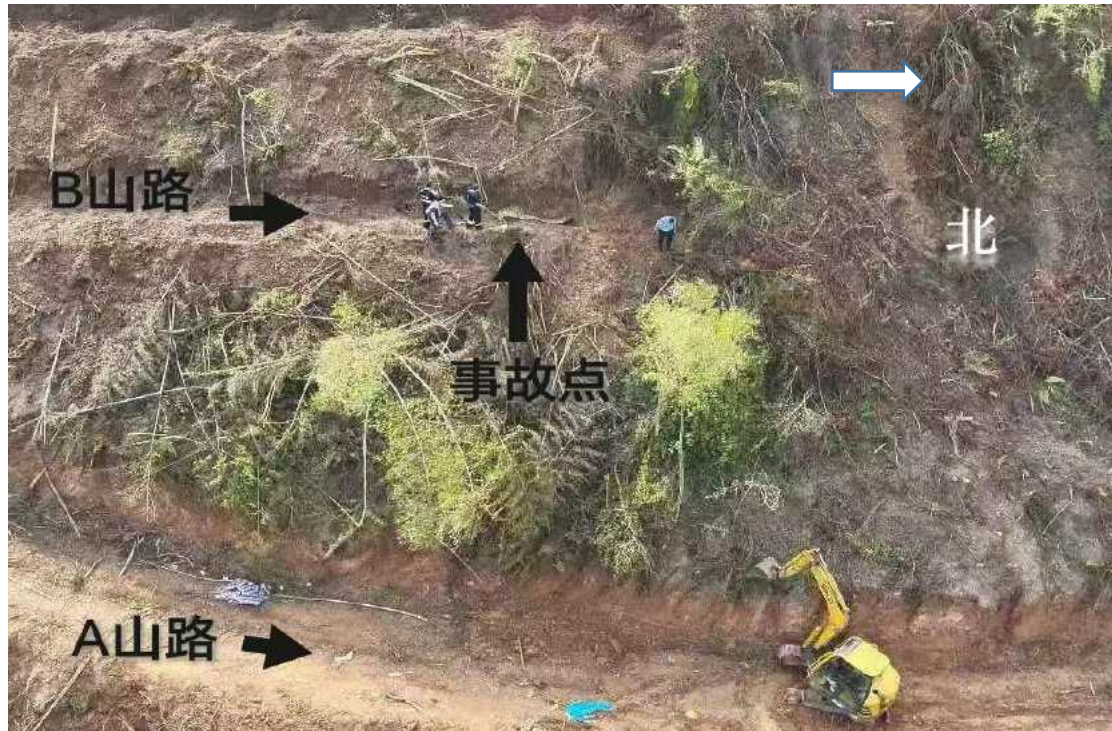
图 1 事故现场位置图

1. 地理位置及场地条件。事故发生地位于广东省仁化县石塘镇下中坳村板岭背风门垌水库南面的山林地，坐标东经 113° 31′ 11″、北纬 25° 5′ 58″。该林地正在进行植树造林前的开山路、挖树穴作业，事故前山坡已开出多条山路并挖好众多树穴。涉及两条主要山路：

A 山路：已施工完毕，路宽 5.5 米（含虚土），位于事故地点下方。

B 山路：为由南向北新开山路，路宽约 2.3 米（含虚土）。事故中挖掘机从 B 山路侧翻坠落至下方 A 山路外侧。（见图 1）

2. 工程地质条件。事故山坡表层泥土为黄色粘土，山坡平均倾角约  $45^{\circ}$ ，均未经支护或加固。B 山路遗落履带事故点实测实土宽 1.65 米、虚土宽 0.7 米，山坡外缘斜坡上残留有明显的履带轨迹。事故点向北是原山体滑坡塌陷区域。

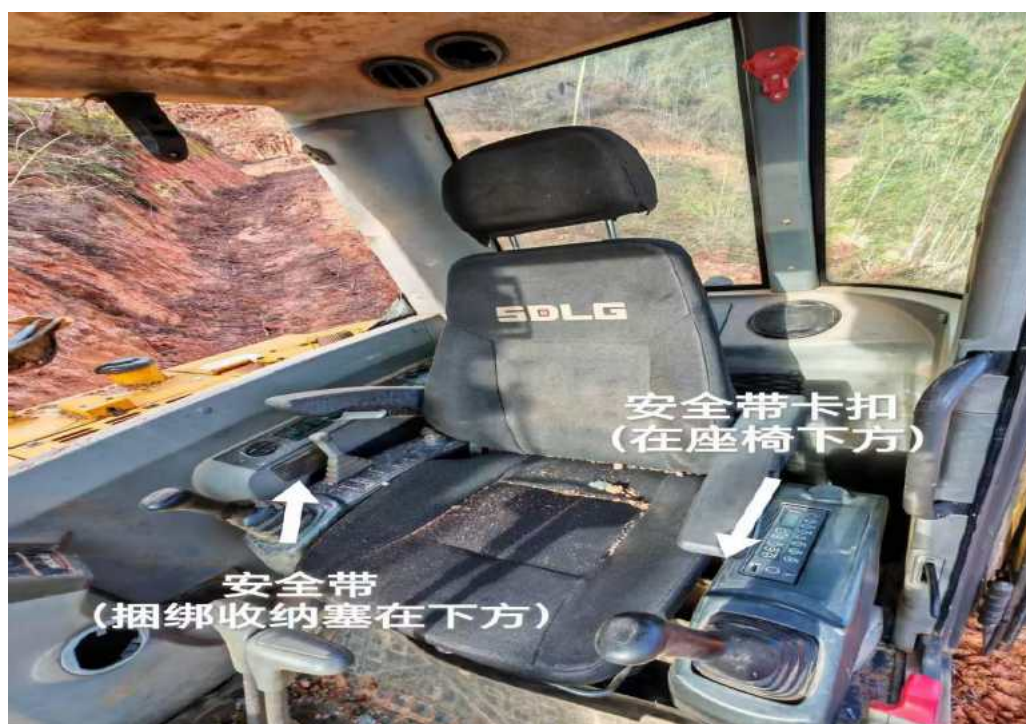
图 2 事故挖掘机驾驶室

3. 事故挖掘机状态。挖掘机驾驶室侧面窗户破碎，驾驶室门处于开启状态，右侧履带（该履带位于挖掘机底盘前进方向右侧）脱落，座椅配有安全带，但安全带处于收纳未使用状态，经试验安全带可以正常拉出使用，

说明事发时涉事人员未佩戴安全带。挖掘机外观尺寸 5970mm x 1960mm x 2610mm（长 x 宽 x 高）。（见图 2）

经调查认定：挖掘机驾驶员廖某亮在作业过程中安全意识淡薄、冒险作业；作业时未佩戴安全带，也未关驾驶室门<sup>1</sup>，驾驶挖掘机尝试对脱落履带进行复位安装，由于山路泥土松软和挖掘机整体重心失衡，导致挖掘机发生侧翻，随后驾驶员被挖掘机砸压而死亡。
