# 晋江陈埭“3·16”火灾事故调查报告

晋江市府事故调查组

2026 年 5 月 14 日

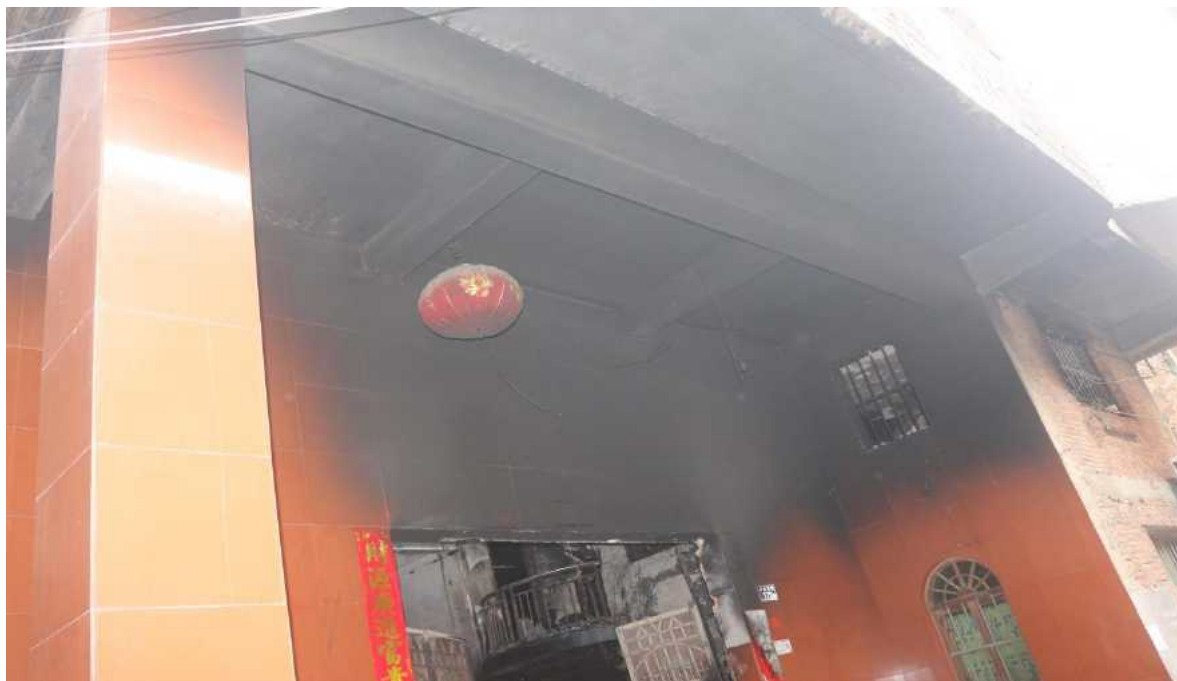
起火建筑位于晋江市陈埭镇涵埭村启光西路172号民房，系村民自建房，该建筑为李\*良1996年建设，层数3层，建筑主体一至三层为钢筋混凝土结构，房屋用地面积约165 m<sup>2</sup>。建筑北侧为4层钢筋混凝土结构民房，南侧为2层钢筋混凝土结构民房，

图 1：起火建筑外立面

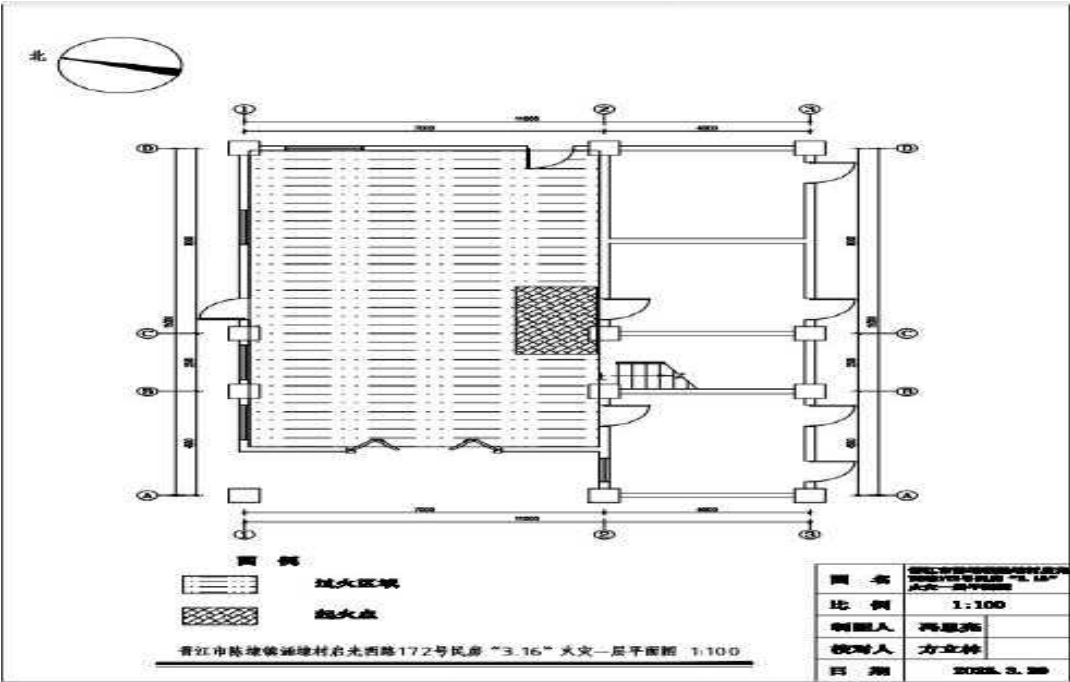
事人、目击证人等 5 人进行了询问，组织人员对现场进行指认；调取起火建筑周边监控，现场提取相关物证进行送检。根据福建省分析测试中心科证司法鉴定所司法鉴定意见书（编号：闽测科鉴字〔2026〕第 058 号）显示，送检的物证 1 至物证 6 样袋中残线上熔痕及散落熔珠均为电热熔痕，物证 7 样袋的熔珠为火烧熔痕。经事故调查组综合分析，认定起火时间为 2026 年 3 月 16 日 16 时 30 分左右，起火部位为晋江市陈埭镇涵埭村启光西路 172 号民房一楼大厅，起火点为该大厅 2 轴交 C 轴柱北边以北约 0cm 至 120cm 交 C 轴以东约 0cm 至 120cm 区域，起火原因为起火点区域对应的墙面电气线路故障引燃周边及地面可燃物引发火灾。

图 2：起火建筑一层平面图

**（二）开展电气线路安全专项整治。**聚焦老旧民房电气线路老化、管护缺失等问题，组织开展排查，建立隐患台账并限期整改。引导居民规范用电、主动更换老旧线路，严禁在电气设备周边堆放可燃物，从源头消除电气火灾隐患。

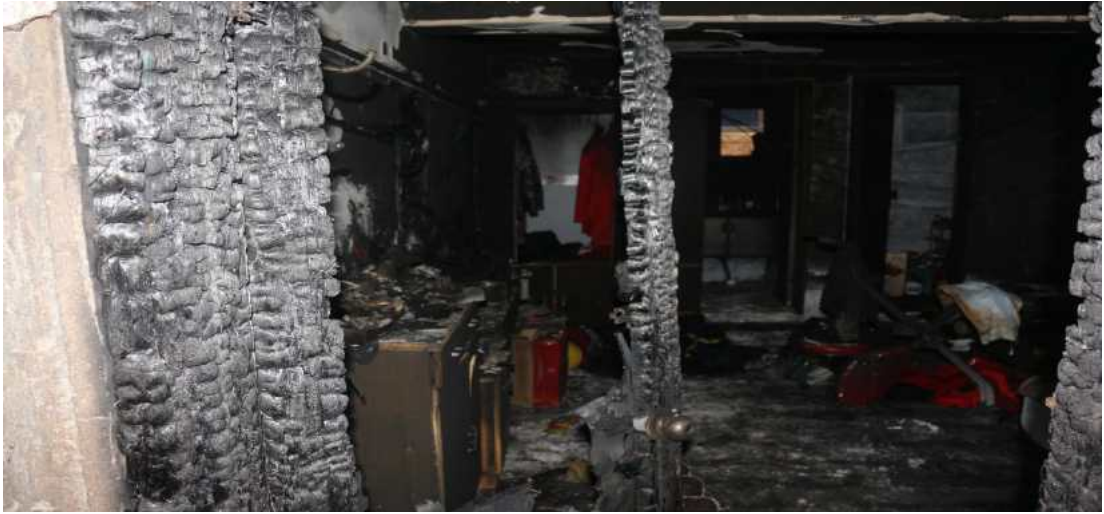
根据现场勘验、询问笔录等复盘事故发生经过。建筑内共有5名人员，分别为户主李\*良、妻子李\*吓、儿子李\*隆、儿媳和孙女。火灾前，户主李\*良在二楼煮饭，听到李\*吓呼喊后下楼查看，发现一层楼梯间旁边房间的门前着火，随即拿来灭火器灭火，李\*隆听到声音也下来灭火，发现火势已无法控制。李\*吓因行动不便，长期卧床，李\*良赶紧上去救其妻子李\*吓，现场烟气浓度大、能见度低，被迫退回。李\*隆用棉被浸湿披在身上，进入一楼夹层卧室搜寻，未找到其母亲，因烟气持续蔓延，李\*隆通过卧室旁边厕所的窗户跳下来，随后再次尝试沿楼梯进入火场施

图 3：一层夹层卧室
