## 【事故调查报告公示】兴国东村“8·15”道路交通事故调查报告

## 兴国东村“8·15”道路交通事故调查报告

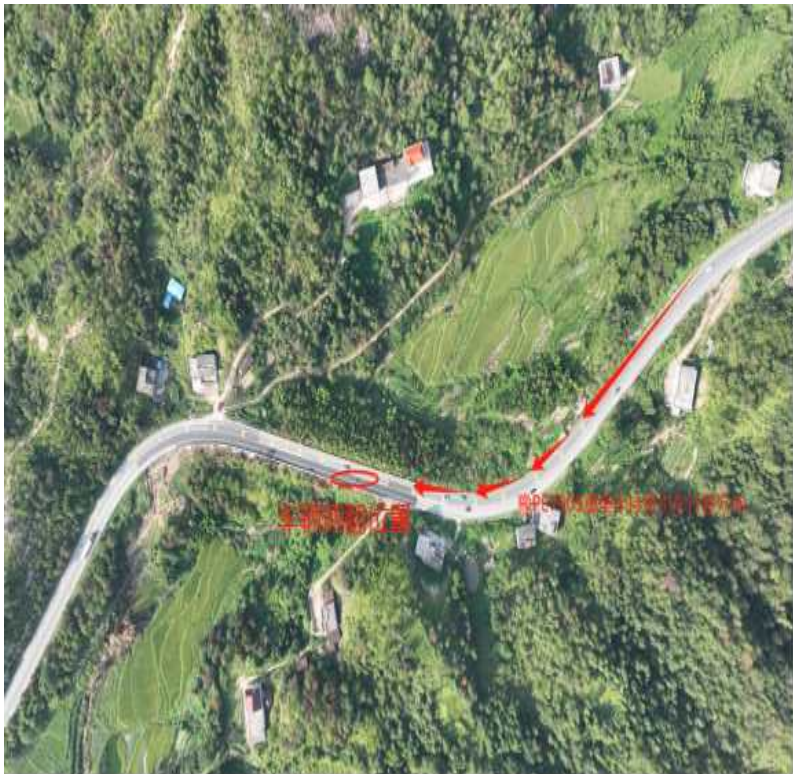
交通事故现场示意图

1. 道路、环境情况。事故现场位于国道319线904km+900m（江西省赣州市兴国县东村乡坝子村）弯道由东往西下坡路段，现场道路呈东西走向，东往兴国县樟木乡，西往兴国县江背镇，南北为临崖，属二级公路，弯道、下坡，沥青路面，双向两车道，中间施划有黄色实线，道路两侧设有水泥防护墩，路宽7.55米，两侧路肩宽分别为左侧2.3米，右侧1.9米，该路段限速40km/h。

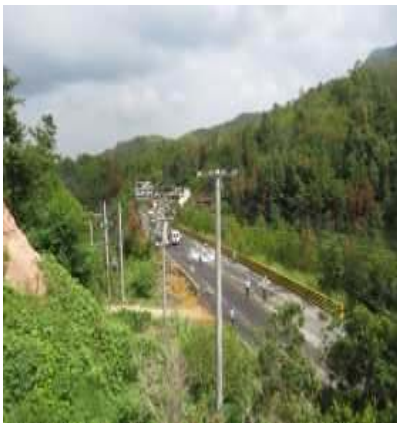
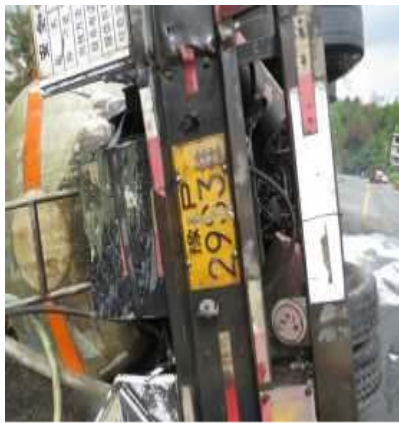
2024年8月15日早上，汤\*\*驾驶豫PE\*\*\*5重型半挂牵引车，牵引豫P29\*\*挂重型罐式半挂车装载30.4吨浓硝酸，副驾驶室搭载押运员（程\*）沿国道319线由东（宁都县）往西（兴国县江背镇）方向行驶。7时44分许，当车辆行驶至319国道904km+900m江西省赣州市兴国县东村乡坝子村观音坳弯道下坡路段时（事发路段），由于汤\*\*驾驶机件不符合技术标准的机动车，在弯道下坡过程中，严重超速，因操作不当，致使豫PE\*\*\*5重型半挂牵引车和被牵引的豫P29\*\*挂重型罐式半挂车往左侧侧翻，滑至对向车道，造成车辆损坏以及装载的浓硝酸泄漏，引发车辆起火燃烧，造成汤\*\*、程\*当场死亡。
