# 无棣德信化工有限公司“11·6”一般伤害 事故调查报告

经调查认定，无棣德信化工有限公司“11·6”事故是一起一般生产安全责任事故。

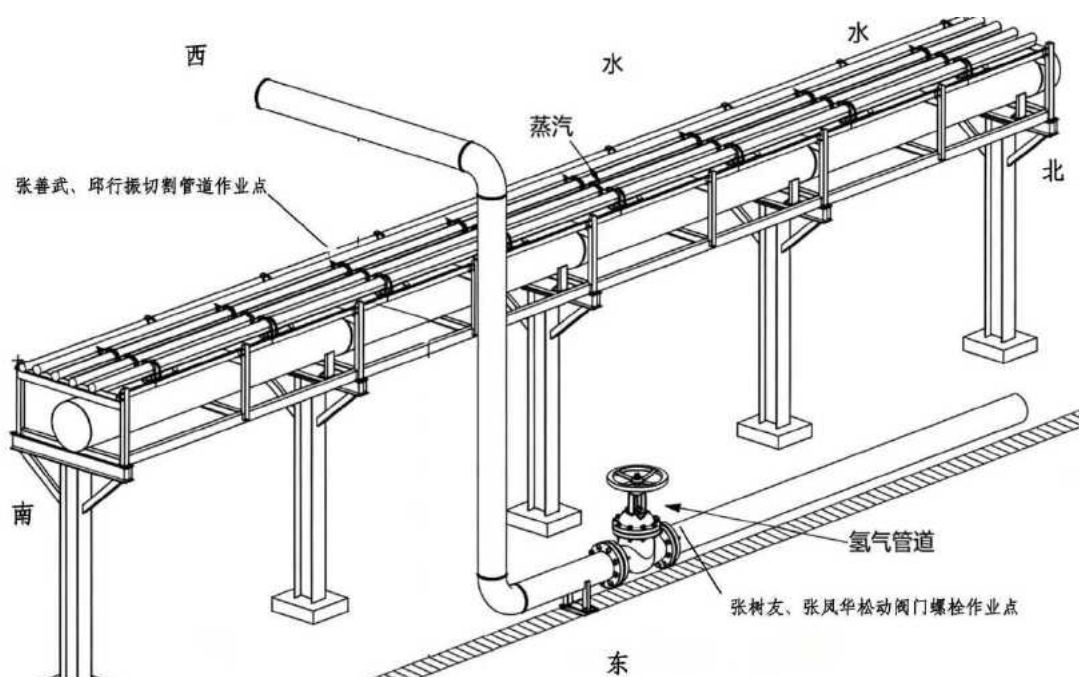
事故管廊为南北走向，高约5米，原铺设有水、蒸汽及其他介质管道。管廊东侧地面铺设有一条南北走向的氢气管线，氢气管线自阀门向南约一米后，转向上至管廊上方，又转向西跨越管廊延伸约3米后断开。

同时，罗明建安排张凤华、张树友松工作业点下方东侧的氢气管道阀门螺栓，要求二人松动螺栓，使阀门与管道露出缝隙，方便插入蒸汽细软管后使用蒸汽吹扫氢气管道。作业现场示意图如下：

张树友、张凤华在松动氢气管道阀门上部螺栓过程中，阀门上部螺栓受力矩影响出现断裂，竖立的管道整体向南倾倒。倾倒的氢气管道砸中管廊上方正在作业的张善武和邱行振。

企业在进行拆除管道作业时形成交叉作业。张树友、张凤华松动氢气管道阀门上部螺栓，造成氢气管道阀门上部螺栓与下部螺栓支点的力矩，远小于整个氢气管道与阀门下部螺栓的力矩，

造成阀门上部螺栓断裂，氢气管道向南倾倒，砸中管廊上面作业人员张善武、邱行振。
