# **彭泽县恒岭新材料科技有限公司一般机械 事故调查报告**

**彭泽县人民政府事故调查组  
2026 年 4 月**

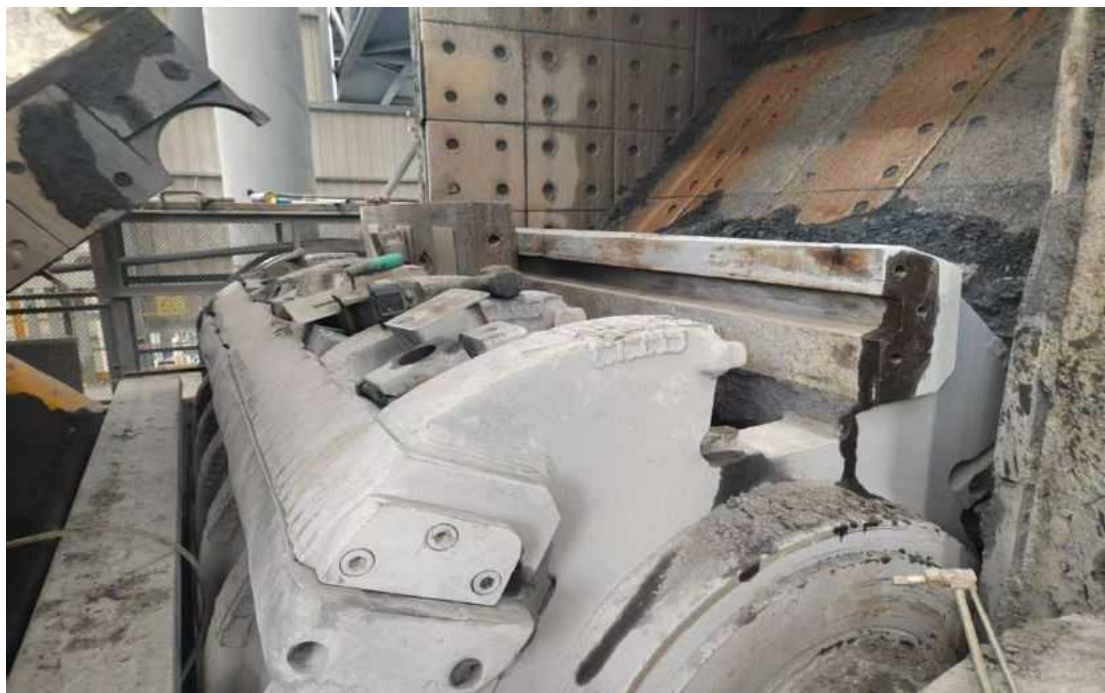
开转子站稳后，维修工拔出固定反击破转子插销，这时徐取元突然又从皮带机防护罩返回到反击破转子上，此时因固定转子的插销已拔出，徐取元在站到转子上后，随着徐取元自身的重力导致转子发生转动，徐取元随着转子的转动右腿被滑落至反击破腔体，被反击破转子挤压夹伤。

中细碎石车间共设有两台反击破设备，此次维修的是 2 号反击破，反击破设备型号：HS1798A，设备长 3.5 米，宽 3.5 米，高 4.5 米，主要由壳体、转子总成（板锤、转子）、反击装置（反击板、反击板架）、传动系统（电机、皮带轮/联轴器）组成，整体结构紧凑、运行稳定。主要用于灰岩等建筑骨料破碎加工。最大给料粒度小于（或等于）0.4 米，出料粒度小于（或等于）0.1 米，生产能力每小时大于（或等于）1200 吨。

（事故现场照片如下）

劳务外包人员徐取元在清理恒岭公司中细碎石车间维修中的 2 号反击破设备内的黏性泥土时，未听取现场维修人员的劝阻，擅自冒险返回到已经拔出插销且没有锁定的反击破转子上，是导致这次事故发生的直接原因。
