**稷山县正泰包装有限公司**  
**“11·13”一般机械伤害事故调查报告**

**稷山县人民政府事故调查组**

**2026 年 4 月 19 日**

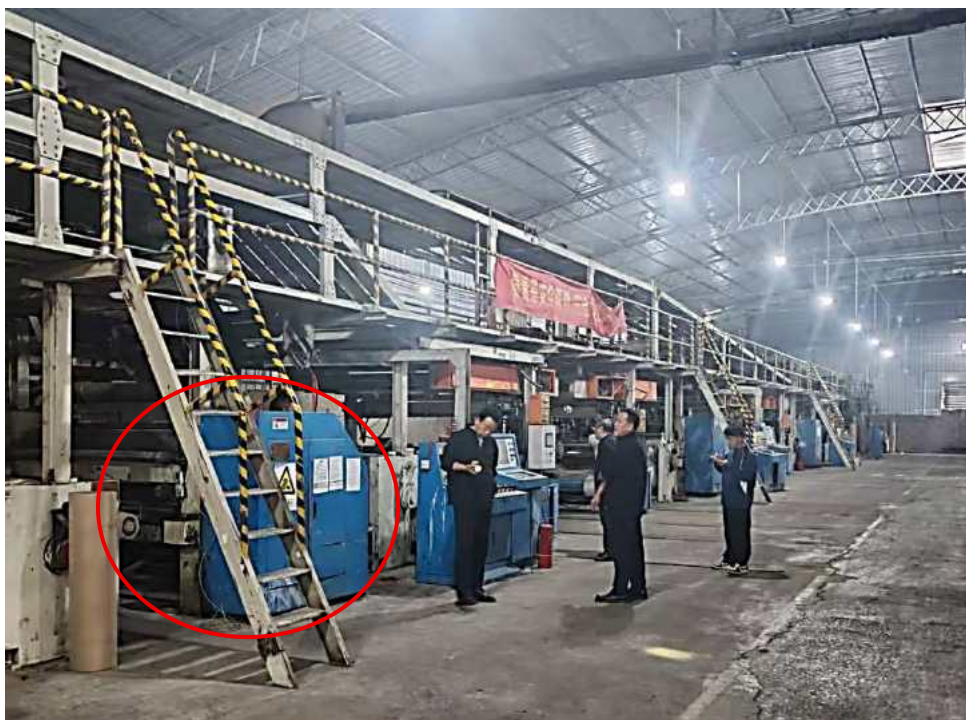
图 4 涉事设备位置图

E 瓦单面机联轴器东侧和北侧设置有防护网，距地面 1.1m，上瓦楞辊联轴器距离防护网水平距离 0.8m；上瓦楞辊联轴器距离地面 1m，胶辊联轴器与下瓦楞辊联轴器距离地面 0.75m，上瓦楞辊联轴器与下瓦楞辊联轴器水平间距 0.3m。

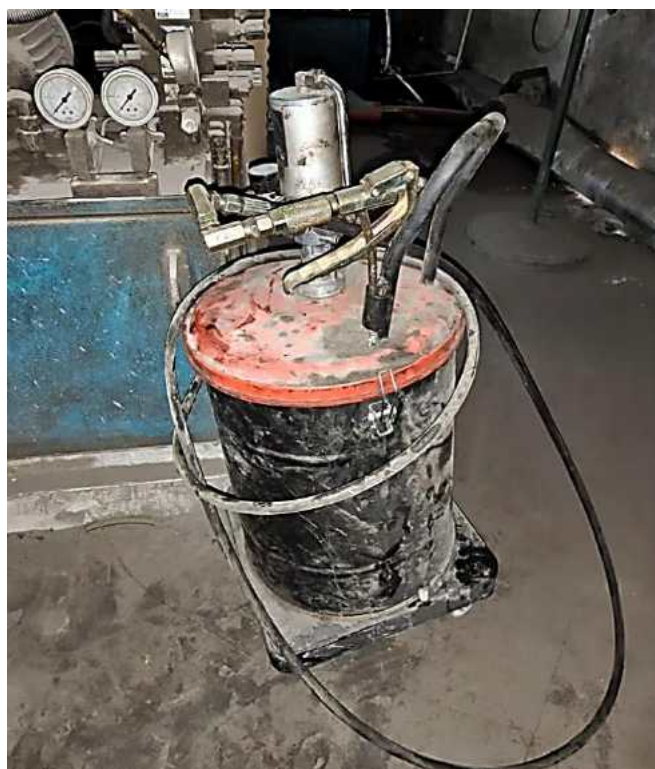
图 5 加注润滑油的注油机

注油机采用压缩空气驱动，设置有加油枪、加油桶、加油管、压缩空气管道。

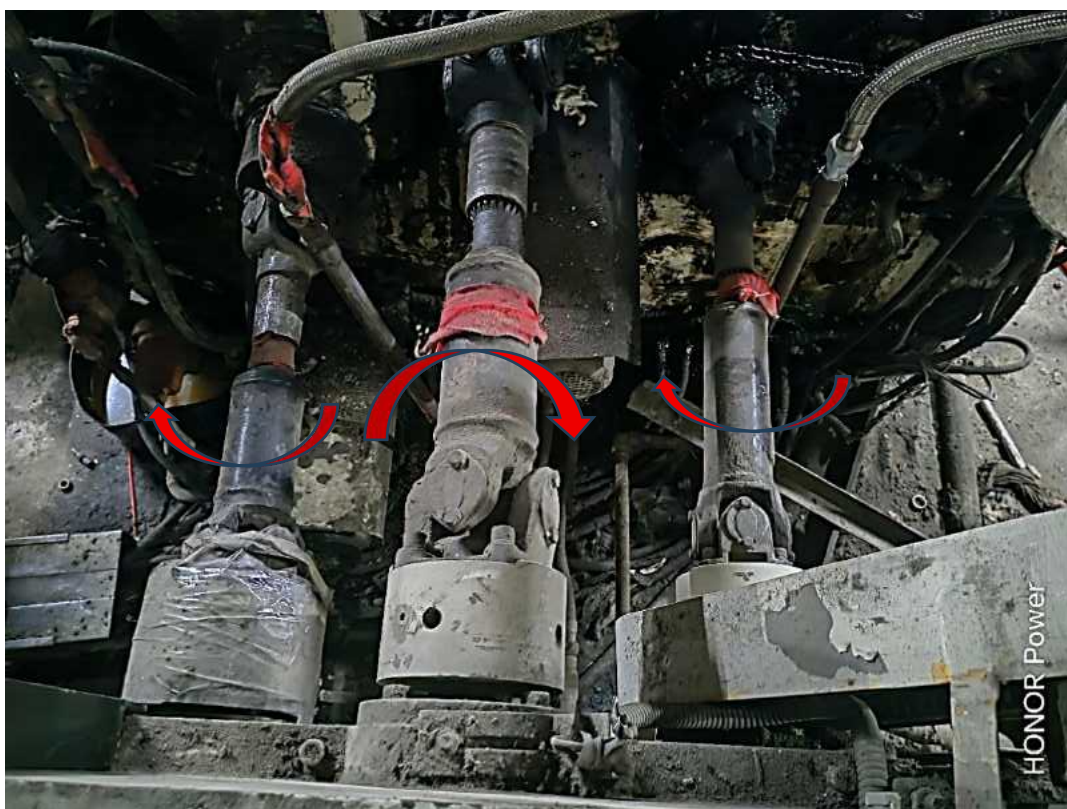
经现场试验，各联轴器在低速运行时，速度为 3-4m/ min，上瓦楞辊联轴器驱动方向为由东向西旋转，胶辊联轴器与下瓦楞辊联轴器均为自西向东旋转（由北向南观测）。

图 8 E 瓦单面机北侧驱动面各联轴器旋转方向

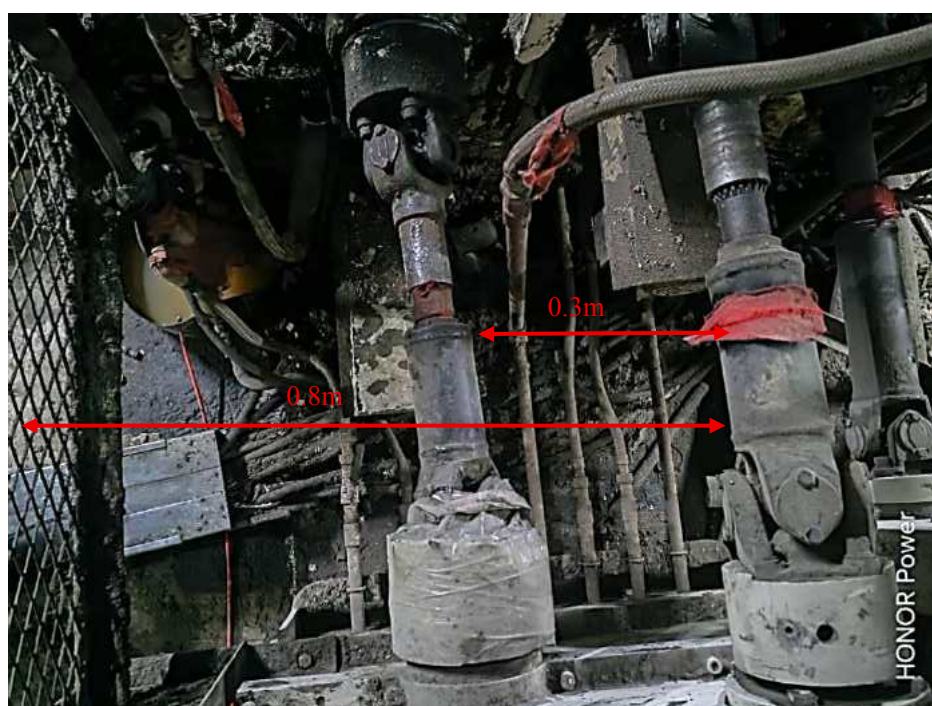
图 9 联轴器与防护网水平距离

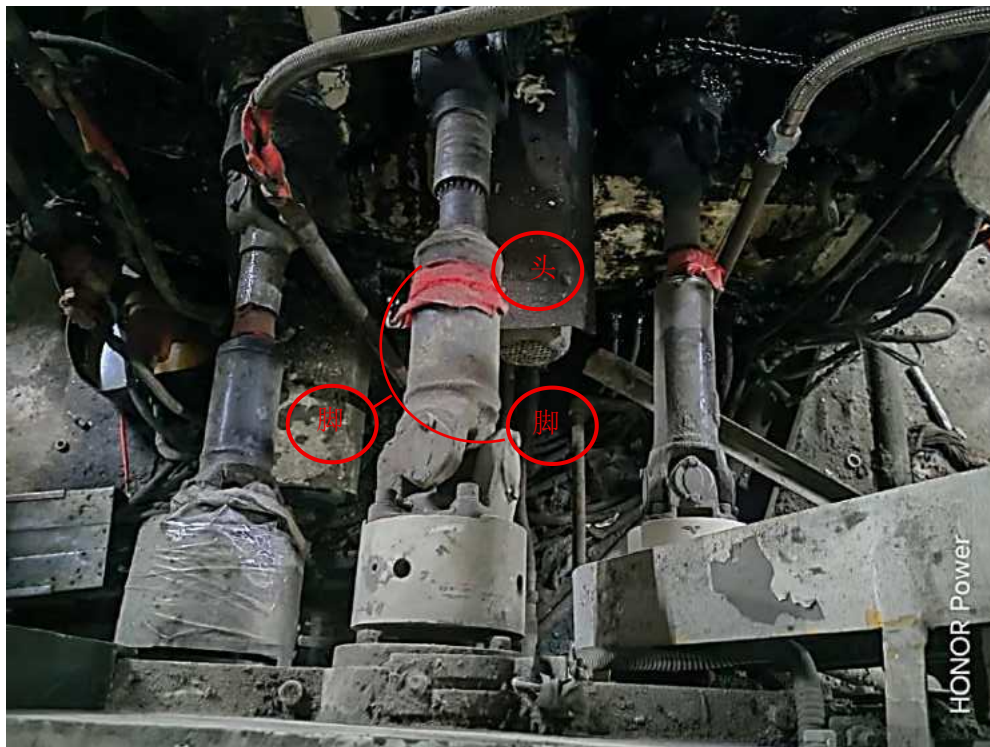
图 10 梁秋生头部及脚部位置

任春旺发现事故后，立即对 E 瓦单面机进行了拉闸断电，潘凯亚赶到事故现场后，看到梁秋生头朝下爬在上瓦楞辊联轴器下方的面板上，左腿在上瓦楞辊联轴器的东侧，右腿在上瓦楞辊联

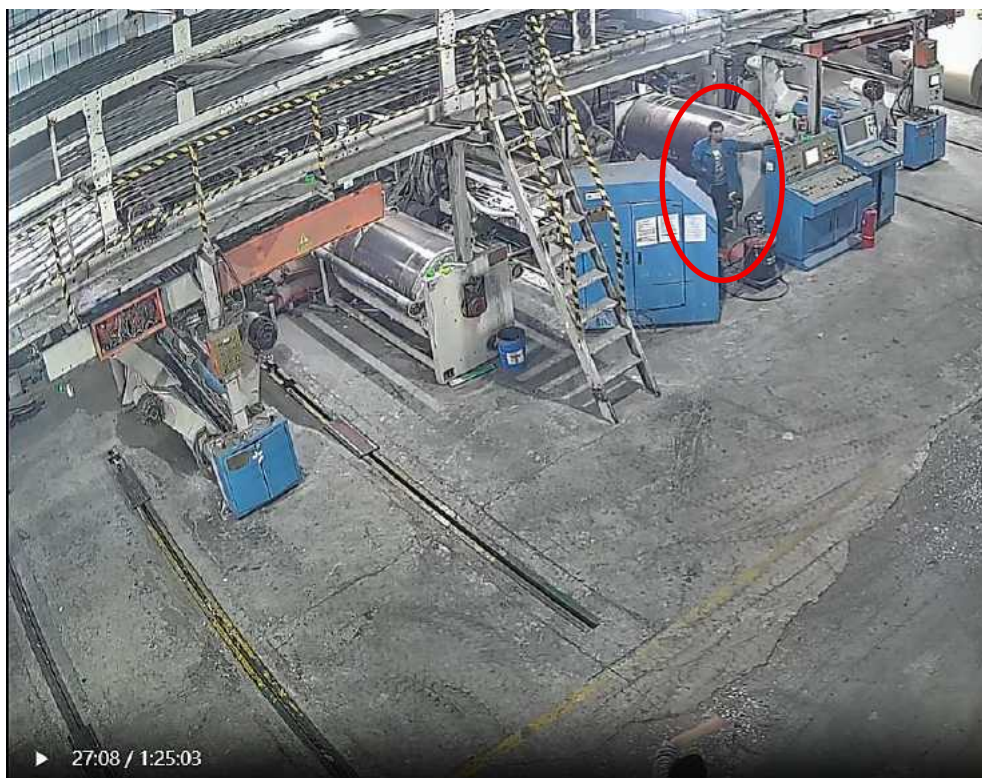
11 时 53 分，梁秋生看见贺树义（杂工）路过，呼喊其协助挪移注油机，两人将注油机挪至 E 瓦单面机驱动面附近，抬动过程中，两人感觉油桶较轻，应该是注油机内的润滑油不多了，随即贺树义便到另一车间去取润滑油，梁秋生独自一人在 E 瓦单面机驱动面作业。从视频监控上看，梁秋生在工作过程中上衣一直处于敞开状态。

图 11 梁秋生作业过程中工作服穿戴情况

根据现场视频监控，梁秋生在作业过程中未正确穿戴工作服，工作服门襟处于敞开状态；据操作同类型设备的 C 瓦单面机作业人员宁浩描述，加注润滑油的程序为：停机、加注润滑油、低速启动设备观察注油情况、停机、补加润滑油，循环上述操作，确保润滑油加注到位，梁秋生在 E 瓦单面机驱动面上瓦楞辊低速运行状态下冒险进行作业。
