# 珠海斗门珠海康恒环保有限公司“1·21” 较大物体打击事故调查报告

珠海市政府调查组

2026 年 6 月 5 日

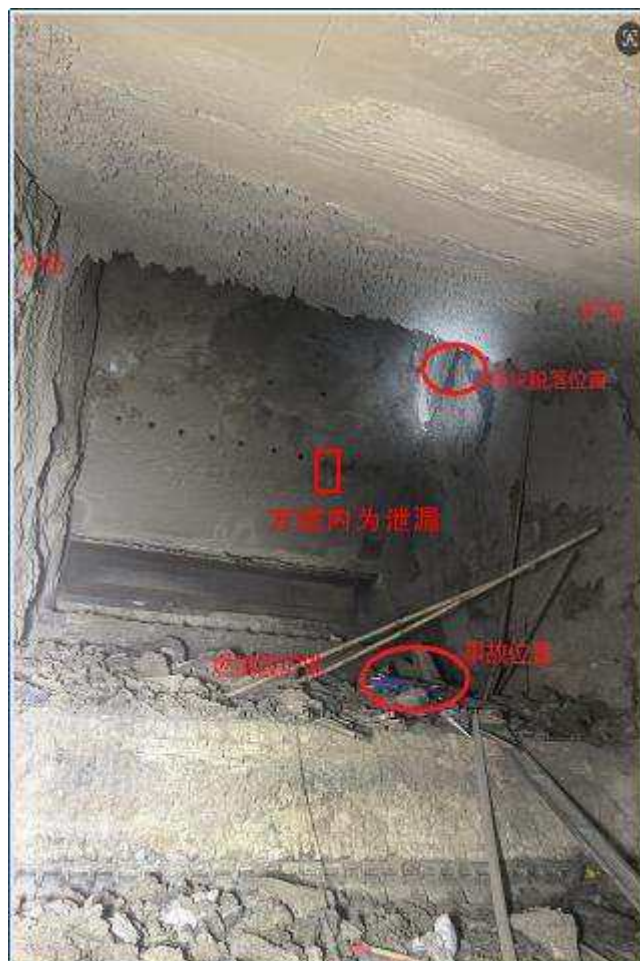
图 2 事故现场炉膛情况

根长约 6 米)，穿着连体作业服（非防烫服）进入#2 锅炉焚烧炉，为搭建脚手架做前期准备工作。9 时 46 分至 9 时 48 分，邱某某、朱某某分别出炉膛搬运材料。9 时 50 分许，炉膛燃烧段左侧炉墙距离燃烧段炉排高度约 3 米处焦块（面积约 3 米×4 米）脱落，砸中王某某 1、周某某、黄某某，并砸灭现场的两盏 12V 照明灯，有焦块飞出炉膛人孔门。

经在炉膛人孔门处观察和拍照，事故发生后，炉膛内部现场情况见图 2：

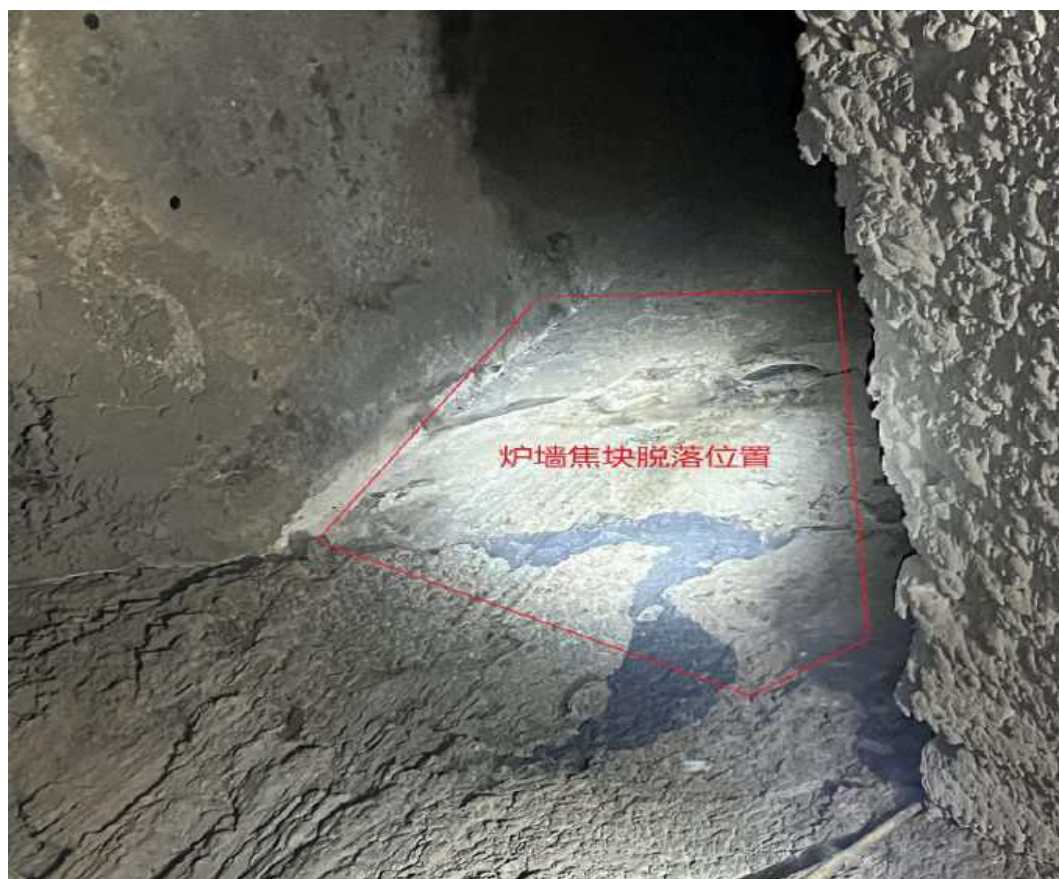
图 3 炉墙焦块脱落位置

距炉膛人孔门约 11 米，在炉排燃烧段靠左侧炉墙处，距炉排高度约 3 米左右有焦块脱落痕迹，面积约为 3 米 × 4 米（见图 3）。现场观察炉膛左侧、右侧炉墙结焦情况见图 4 至图 6。

生活垃圾焚烧炉运行过程中会出现炉膛结焦现象，发生事故的焦块脱落位置位于易结焦严重密集区，损坏的水冷壁管漏点位于炉膛左侧二次风口第三列附近，加速炉膛结焦形成，改变焦块性状，增加脱落概率，紧急停炉后，在快速降温过程冷热应力的交变作用下，加速了焦块脱落；加之涉事企业未按规定开展安全风险辨识和确认施工现场设备是否满足作业安全要求，违反有限空间作业等管理制度，贸然组织作业人员进入焚烧炉，进而导致事故发生。

珠海康恒公司要围绕焚烧炉停炉检修、有限空间、外委施工等高风险环节，立即组织开展专项整治，深入排查生产作业全链条、各环节风险，明确炉温、清焦、通风、检测等准入条件，建立风险清单和隐患整改闭环台账；停炉检修前要严格遵守设备使用说明书，检修期间严格落实《生活垃圾焚烧厂检修规程》的要求，做好锅炉受热面金属监督和壁厚监测等工作；要严格控制超温超烧，严禁长周期超负荷运行，

控制非生活垃圾掺烧量，及时调整燃烧工况，改善偏烧或不均匀燃烧及炉膛结焦情况；要刚性落实危险作业票证制度，全面整顿“两票三制”执行乱象，严禁未批先干、代签补签，审批人员必须到场确认安全措施，实行有限空间作业全过程实名登记和监护，对违反票证制度的行为实行“零容忍”；要强化外委作业全过程管控，严格落实发包单位统一协调管理责任，根据检修项目要求落实专项施工方案编制、审批、安全技术交底、安全防护措施等制度，建立外委作业黑名单制度，对屡次违规单位依法依规终止合作。

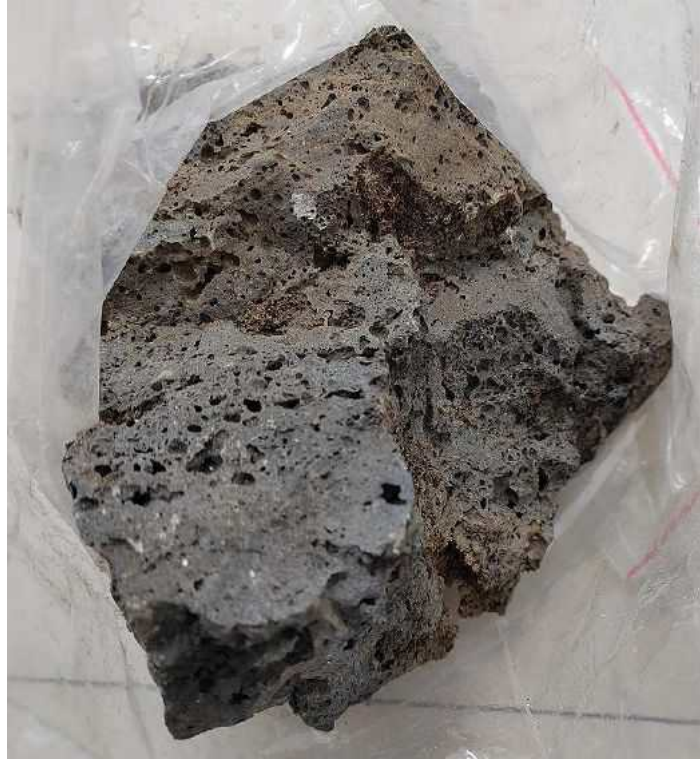
图 7 现场取样焦块

现场取一块焦块样品（见图 7），尺寸长宽高约为  $30 \times 20 \times 20\text{cm}$ ，重量约为 6kg。根据专家预估，左侧炉墙掉落焦块总重量约为 1.2 吨。
