# 海珠龙凤龙安三巷 2 号民宅“5·16”一般 高处坠落事故调查报告

海珠区政府事故调查组

2026 年 7 月

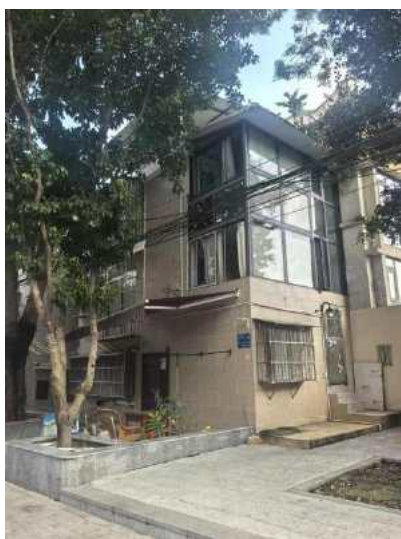
图1 龙安三巷2号建筑

涉事房屋位于龙凤街道龙安三巷2号，房主为冯\*华<sup>[1]</sup>，房屋用途为居住用房，房屋所有权性质为私有房产，建筑结构为混合和砖木。证载层数为2层，实际层数为3层<sup>[2]</sup>。证载建基面积29.06平方米，证载建筑面积53.44平方米。

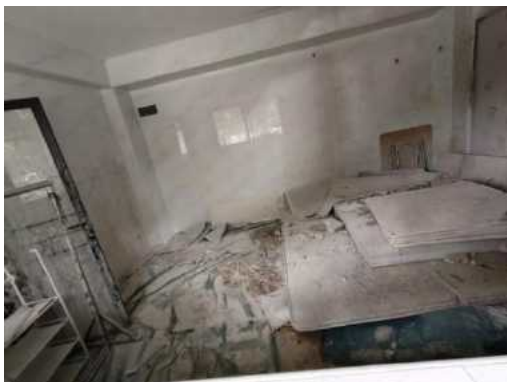
图 3 事发现场首层情况

事故调查人员到事发现场开展勘查，情况如下：事发位置为广州市海珠区龙安三巷 2 号，该楼为 3 层建筑。一楼出入口位于该建筑北侧，入门 1.2 米位置顶部有一孔洞，孔洞底部位置放有床垫，床垫西侧靠墙处有一块木板和一张桌子、周围散落有混凝土块（图 3）；床垫的东北侧见一正在运行的切割机，切割机切片断裂，切割机上连接一根透明水管、连通至三楼，正在出水，一楼可见明显积水。二楼、三楼通过该建筑西北侧楼梯出入，二楼楼板位置有一孔洞（孔洞尺寸为长 1.7 米，宽 1.45 米），孔洞边缘距墙面间隔分别为 0.4 米、0.58 米、1.06 米、2.6 米，二楼楼面距一楼楼面 2.55 米，二楼楼顶位置可见一孔洞，孔洞内可见一透明水管连通至三楼，现场可见洗衣机、桌子等杂物；孔洞四周有明显的水渍。三楼楼板位置有一孔洞（孔洞尺寸为长 1.7 米，宽 1.45 米）（图 4）。孔洞边缘与墙间隔分别为 0.4 米、0.58 米、1.06 米、2.6 米，孔洞处楼板通过钢筋连接在孔洞西北侧（图

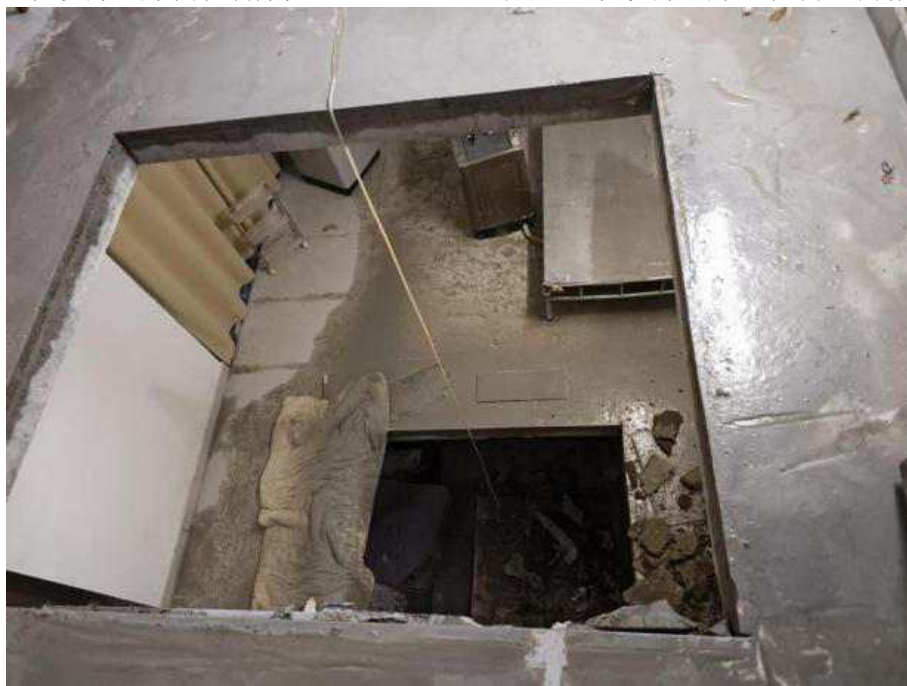
图 5 事发现场三层孔洞情况

5)；三楼楼面距一楼楼面约 5.2 米，孔洞内一透明水管连接至厕所水龙头；孔洞周边可见桌子等杂物。孔洞四周有明显的水渍。

**未按要求佩戴安全带等劳动防护用品。**李\*伟在三楼进行楼板钻孔作业时，未按要求佩戴安全带、安全帽等劳动防护用品，与《建筑与市政施工现场安全卫生与职业健康通用规范》（GB 55034-2022）第 3.2.1 条<sup>[9]</sup>的规定不符。**未做好安全防护措施。**李\*伟在进行楼板钻孔作业时，未采用盖板覆盖等防坠落措施，与《建筑拆除工程安全技术规范》（JGJ 147-2016）第 5.1.9 条<sup>[10]</sup>

和《建筑施工高处作业安全技术规范》JGJ80 第 4.2.1 条<sup>[11]</sup>的规定不符。
