# 铁东湖南沈阳福宏电梯有限责任 公司“10·14”一般起重伤害事故调查报告

铁东区政府事故调查组

2025 年 12 月 10 日

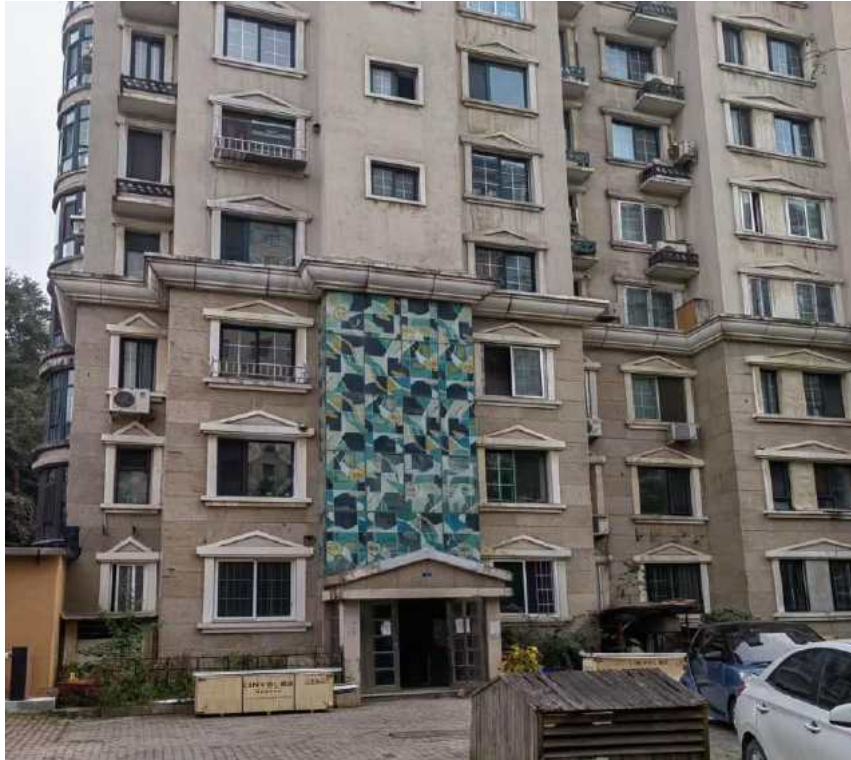
图 1 申江嘉宝翠园小区 3 号楼

鞍山市铁东区申江嘉宝翠园小区 3 号楼，坐落于小区东南侧，3 号楼为东西向，1 单元位于最东侧（见图 1、图 2）。

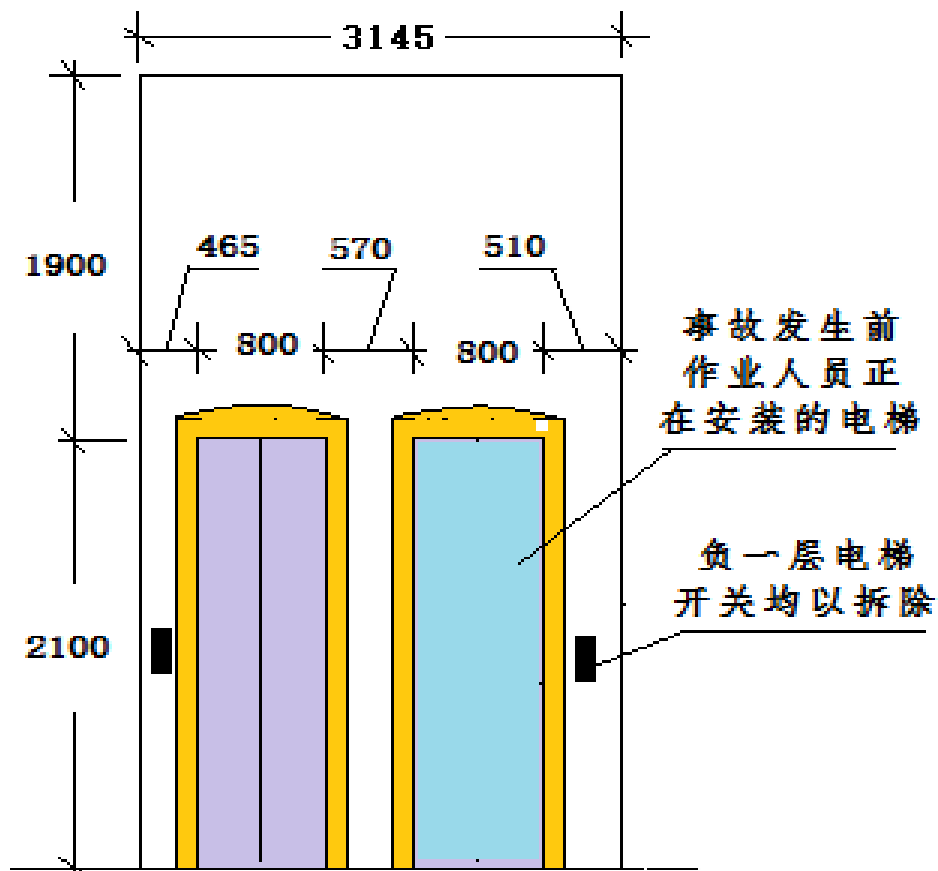
图 3 负一层电梯间立面示意图

1单元内并列安装两部乘客电梯，图3为两部电梯在负一层电梯间立面示意图。负一电梯间宽为3145mm，高为4000mm，电梯门宽800mm，两电梯门之间间距570mm。

其中，左侧为正在运行的另一部电梯；右侧电梯为正在更换安装的电梯。左侧在用电梯生产厂家为华升富士达电梯有限公司，设备品种：曳引驱动乘客电梯，设备型号：EXCELNEW-CSVF-800KG；右侧新安装电梯生产厂家为菱王电梯有限公司，设备品种：曳引驱动乘客电梯，产品型号：MLVEL-RMR。

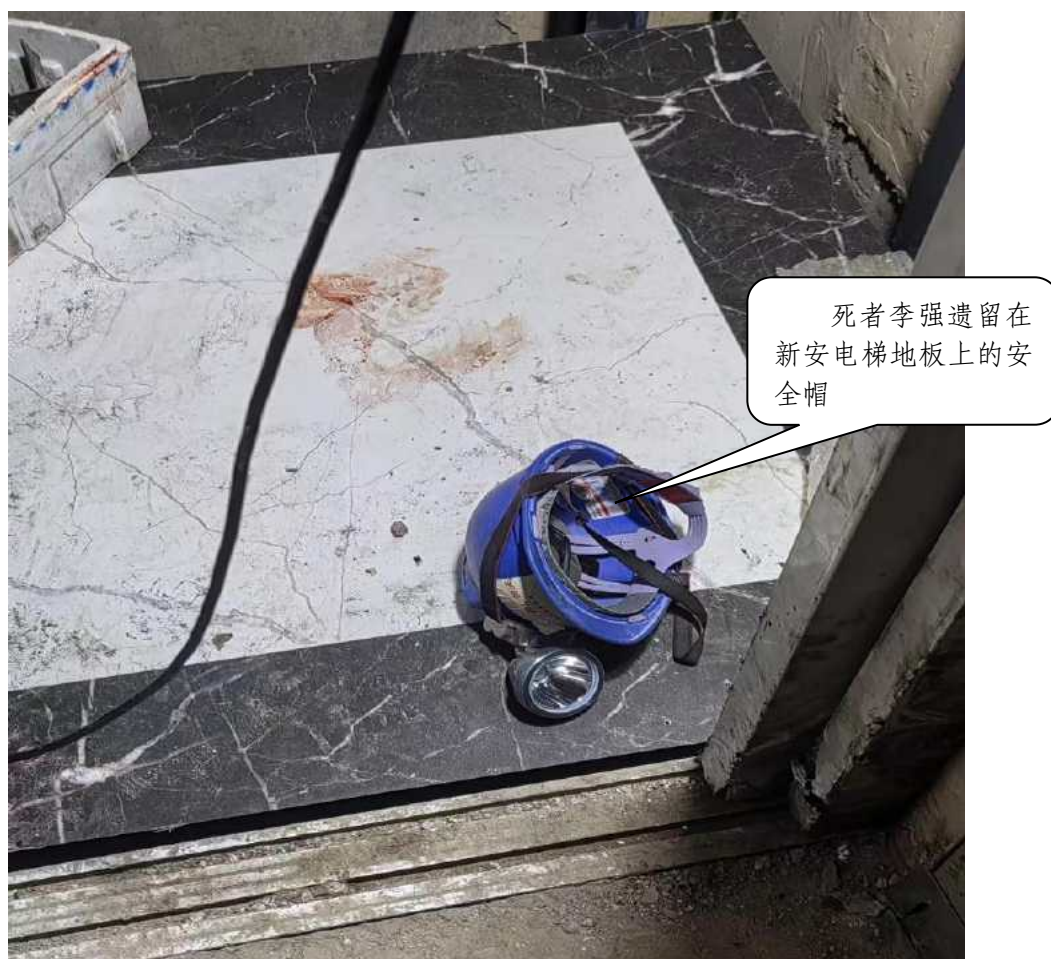
右侧电梯井内的旧电梯已被拆除，正在安装新电梯的轿厢。4 为新安装的电梯轿厢地板和死者遗留的安全帽。

图4 新安装的电梯轿厢地板和死者遗留的安全帽

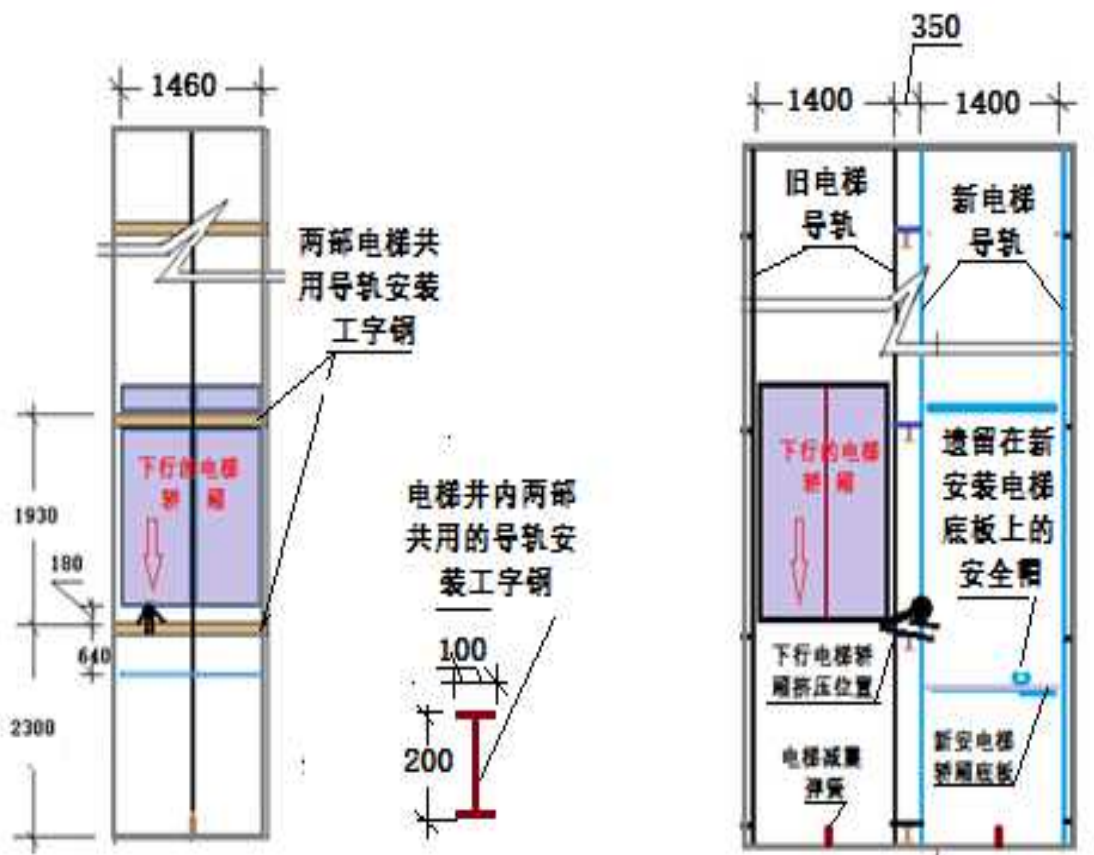
图 5 电梯井内两部电梯设置勘查示意图

嘉宝翠园小区3号楼一单元电梯井内共安装两部电梯，两部电梯之间的导轨是安装固定在工字钢上（见图5）。工字钢的外形截面规格高为200mm，宽为100mm。负一层电梯井内有两道电梯导轨安装固定工字钢，上方的工字钢上平面距电梯井底为4230mm，下方工字钢上平面距上方工字钢的上平面距离为1930mm。左侧在用的下行电梯的轿厢外形尺寸为1400×1460mm，两梯导轨间距350mm（见图5）。右侧新安装电梯的地板已经安装完成，距下方工字钢上平面为640mm。

(1) 铁东区申江嘉宝翠园小区3号楼1单元电梯井内同时设置两部电梯，两梯导轨间距为350mm，施工前未按规定设置刚性隔障防护；电梯安装工李某在完成轿厢横梁与立柱安装后，违规从上方工字钢向下方工字钢攀爬下行，当脚部刚接触下方工字钢时，被正在运行的另一部电梯下行挤压于电梯轿厢外壳与下方工字钢之间，导致事故发生<sup>[1]</sup>。

(2) 沈阳福宏电梯有限责任公司编制的《铁东区 2024 年老旧小区更新项目电梯安装实施方案》1.1.4 条：通过实测，两部电梯间距不足 500mm，需增设电梯钢网隔障，以保证电梯施工安全，同时不影响另一部电梯正常运行。但现场未按该方案要求设置电梯钢网隔障防护。

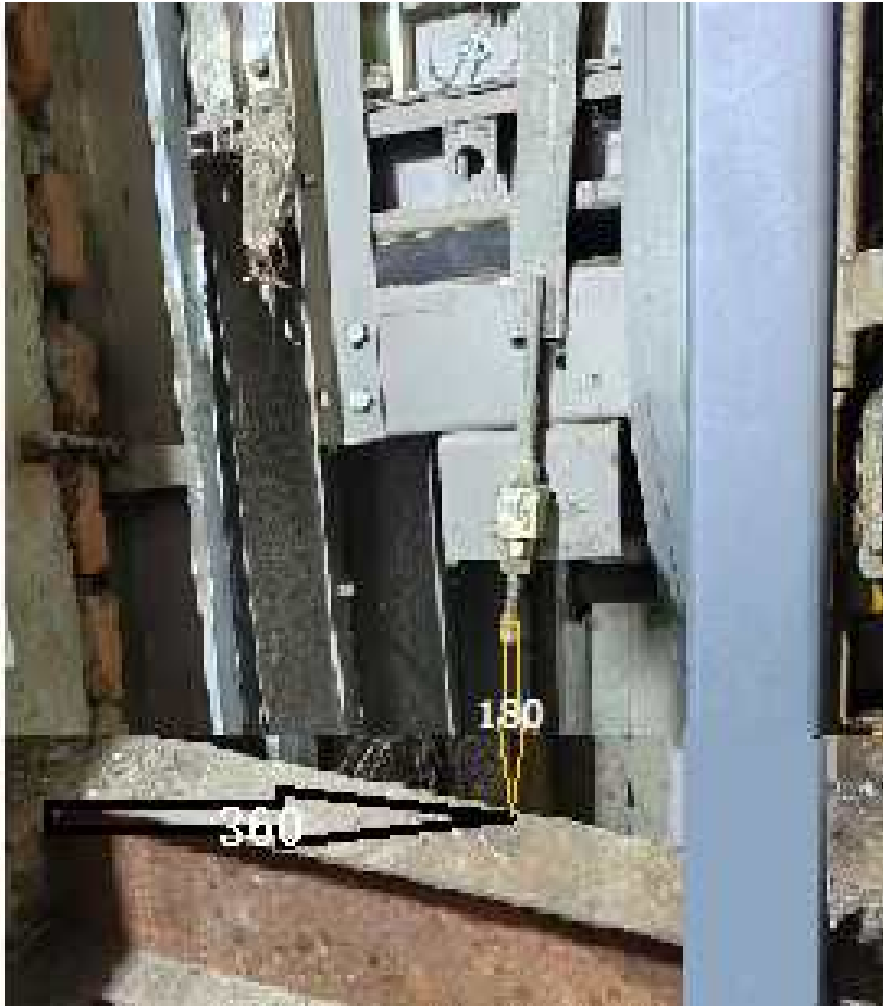
左侧在用电梯发生挤压作业人员的位置在距电梯井内墙 360mm，距电梯调整螺栓与下工字钢上平面 180mm（见图 6）。

图 6 左侧在用电梯挤压施工人员位置
