2025年12月18日14时41分阿荣旗那吉镇强帆电脑店发生一起一般触电事故，造成1人死亡，直接经济损失142.78万元。

经调查认定，阿荣旗那吉镇强帆电脑店“12·18”一般触电事故是一起因有限空间作业未采取防触电安全防范措施造成作业人员触电的生产安全责任事故。

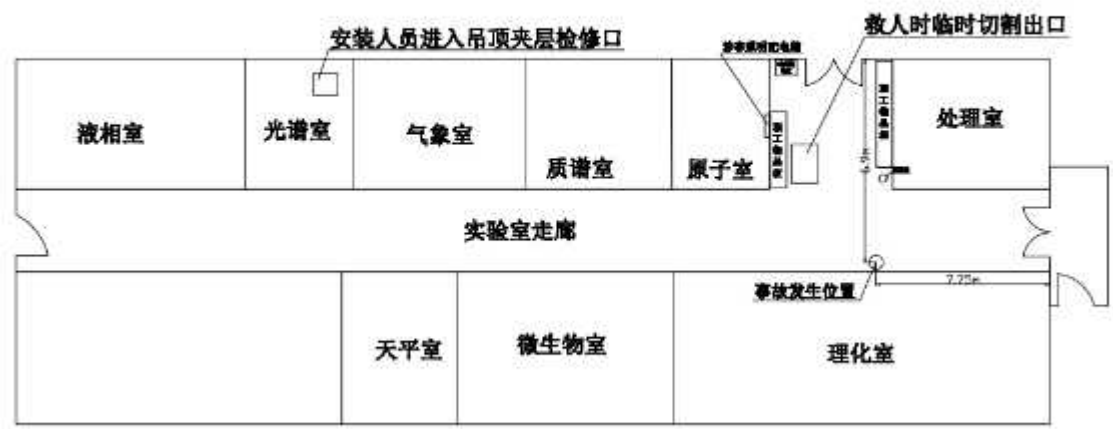
图1 事故现场平面图

通过现场勘验，经现场当事人梁\*指认事发时死者孙\*头向东，脚向西，仰面躺在吊顶铁制顶板上，死者位置位于吊顶夹层内风管南侧，通过现场测量事发位置距离东门7.75m，距离北门为6.90m。

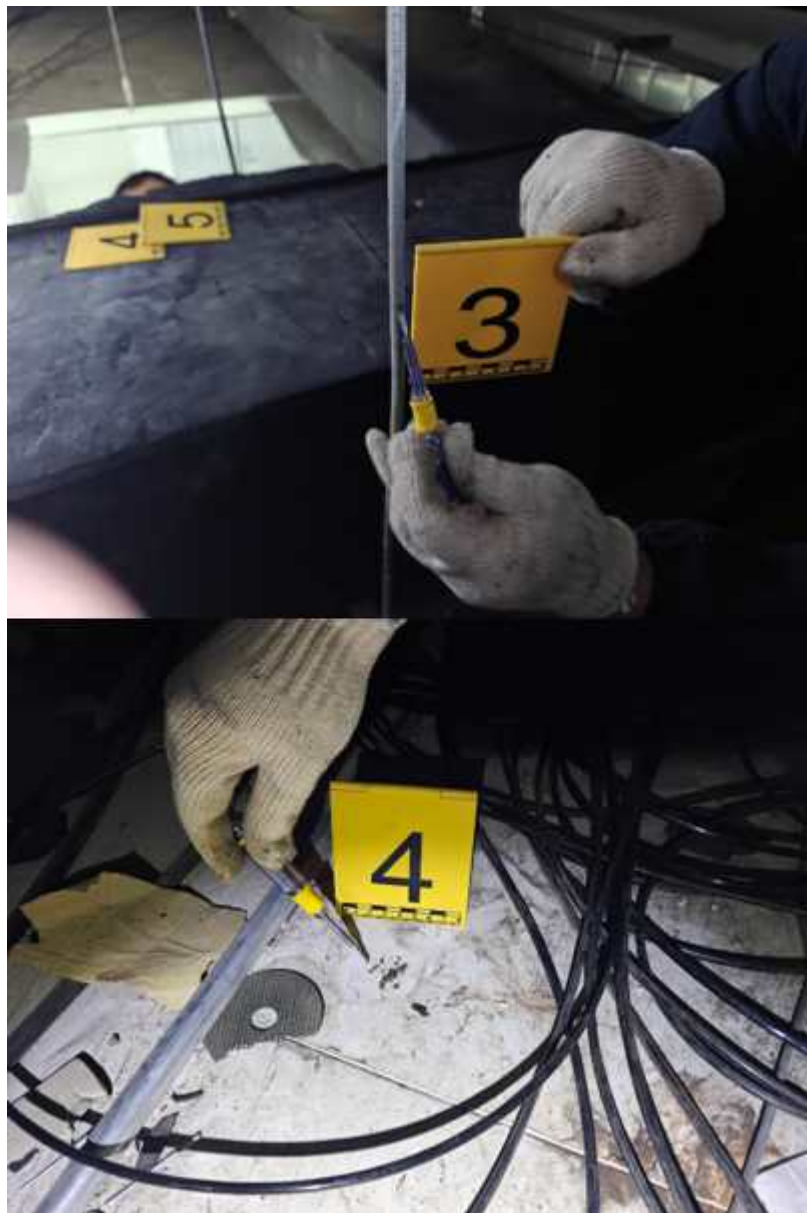
图2 现场放电点痕迹

通过调查组现场勘验可知，勘验人员停电后进入吊顶夹层内，在周围查找放电点，风管南侧吊架上（死者孙\*手抓位置）可见有触碰点放电残留痕迹，触碰点距离吊顶顶板高度为0.77m，在距离触碰点0.65m处吊顶铁质顶板上可见放电点残留痕迹，触碰点距离南侧墙体水平距离0.81m，放电点距离南侧墙体水平距离0.80m（放电点痕迹见图2）。恢复供电后，使用验电笔确认风管死者孙\*手抓吊架有电压，使用万用表对触碰点与放电点电压测量，测量电压为223V。停电后，使用500V兆欧表测量碰触点对放电点绝缘电阻测量为1.4MΩ。从吊顶夹层中出来后，前往实验室原子室涉事照明电源箱，照明配电箱铭牌显示该配电箱由齐齐哈尔鸿岩电器灯具制造厂生产，可见照明配电箱内设置有两排空气开关，根据上部功能标识确认，主要有总开关，照明开关，插座开关构成，其中总开关和照明开关位于上部，插座开关位于下部。使用500V兆欧表检查涉事吊顶夹层照明空气开关电线路发现火线对地，绝缘阻值为1MΩ，零线对地，绝缘阻值为500MΩ。通过现场指认确认死者孙\*是从实验室光谱室上方检修口进入吊顶夹层中进行监控设备安装的，在空调净水风管外保温上可见抓握遗留下的掐痕，现场可见倒地后因挣扎产生的脚踢痕迹。

1.江西科达质量检测有限公司出具的《技术鉴定意见书》（科达技检〔2025〕鉴字第1222046号），经现场检测，案发现场出现案发事件的原因：在涉案吊筋打孔安装时钻头打穿了照明电源线的护管和火线的绝缘，导致吊筋安装后与火线直接接触，使吊筋带有220V火线的电压。

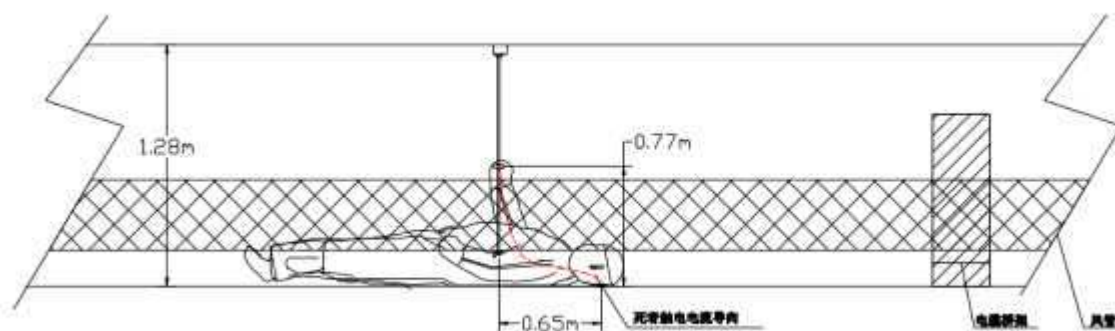
图3 孙\*倒地触电示意图

事故直接原因是孙\*（死者）安全意识淡薄，在进行有限空间作业时未根据有限空间作业安全技术方案中辨识出的触电风险采取防范措施，在进行穿线作业过程中，抓拽吊架吊杆导致吊杆与照明电气线路火线搭接产生电压，进而发生触电，孙\*被击倒在吊顶铁质吊板上通过头部形成触电回路，造成人员死亡。
