# 奉贤四团 G228 公路新建工程 FXII-8 标 “1·17” 施工破坏电缆事故调查报告

奉贤区人民政府事故调查组

2025 年 2 月

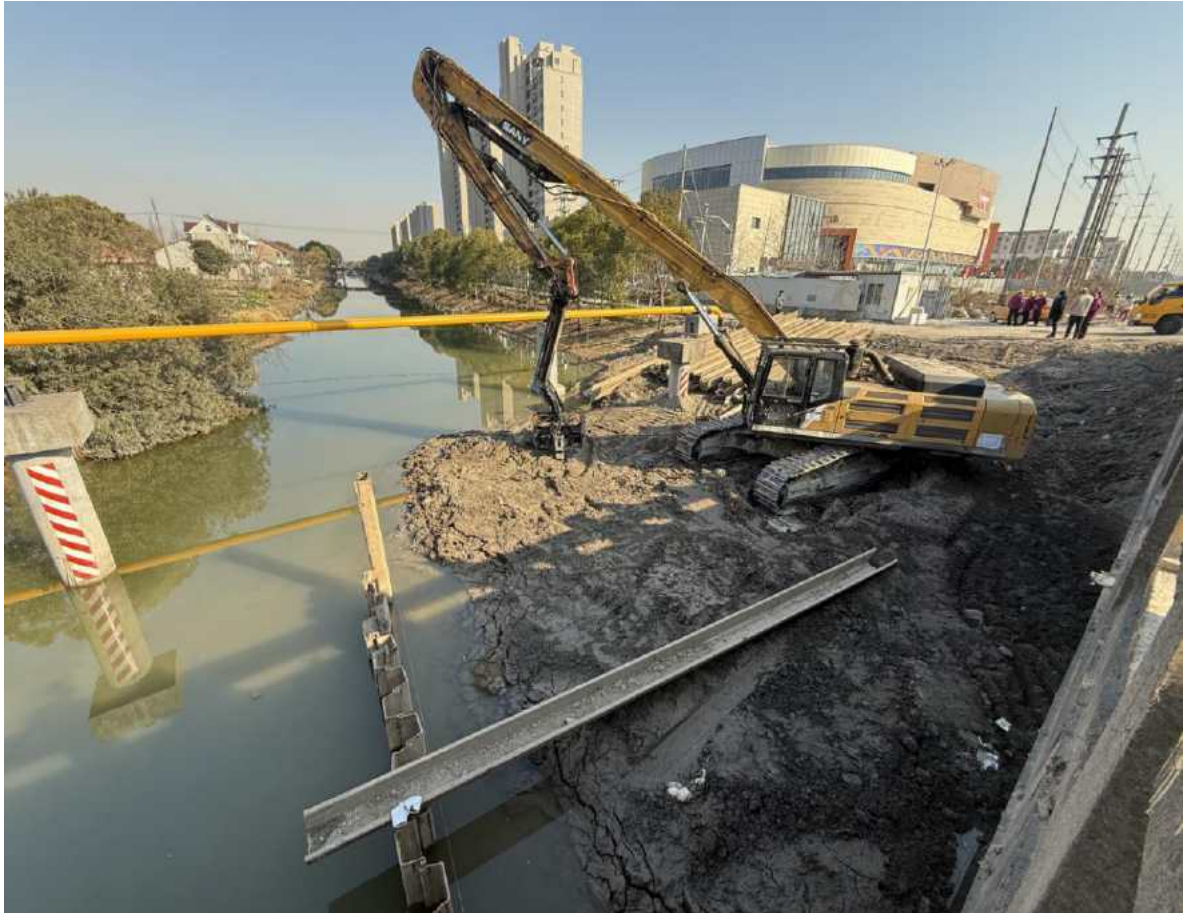
(图 1.8.1)

排，1月16日下午，地江集团租赁的挖掘机（用于钢板桩围堰施工）被运送至事发现场附近，监理单位对挖掘机和驾驶员资质进行了审查，并同意了施工作业。1月17日9时许，挖掘机驾驶员李帅至项目现场，项目部对其开展了安全教育和安全技术交底。10时许，李帅驾驶挖机停靠在了新四平公路东横河桥东侧下方区域（已完成填土和铺设钢板）开始钢板桩围堰施工作业，12时03分许，供电公司 SCADA 监控系统发出警报，提示事发现场有7条高压电缆故障，供电公司立刻安排人员前往现场核查情况，12时20分许，核查人员发现事发现场有钢板桩围堰施工作业，于是立即叫停了该作业，后经排查，确定挖掘机在打钢板桩围堰的时候打断了河底内7条10KV高压电缆，导致事故发生。

事发当天多云天气，东风2级，温度0-11度，事故现场位于新四平公路东横河桥东侧下方河岸处，经现场勘查发现：东横河宽约10米，河中央水深约1.5米；东横河桥东侧南岸至河中央已完成填土，宽度约20米，并铺设了2张钢板，挖掘机停靠在钢板上；钢板桩长度约9米，宽约0.4米，U型带锁口，对向相扣打入河底内，露出水面部分约0.5米，事发时已完成打桩17根，未使用的钢板桩堆叠于河岸边。（图1.8.1）。

本起事故的直接原因是施工单位在未有效确认现场电缆是否搬迁的情况下开展钢板桩围堰施工作业，施工时钢板桩打断了运行中的电缆，导致事故发生。
