## 伊宁市伊犁中鼎汇达酒店“5·17”一般触电事故调查报告

伊宁市人民政府事故调查组

2025年9月

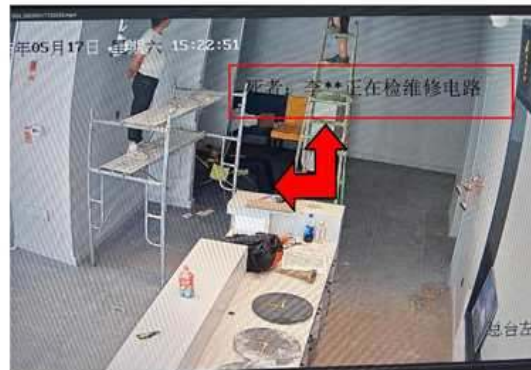
2025年05月17日中午，李\*\*（死者）吃完饭后在酒店大厅，爬上人字梯进行大厅顶部吊顶内部穿线作业，开始工作没几分钟，后工友张\*\*发现李\*\*（死者）工作时没有声音，就喊了几声，见没有回应，于是就上去拍了他几下，见仍然没有反应，就叫了其他工友把李\*\*（死者）扶下来放在了地面。

工友张\*\*第一时间拨打 120 急救电话, 120 急救人员 15: 40 左右赶到现场检查后发现该男子已停止呼吸, 15: 50 左右宣布李\*\*已无生命体征(死亡)。经公安现场初步判定: 为施工过程中触电死亡(该男子右手上有触电痕迹)。

李\*\*(死者)安全意识淡薄,对施工作业环境中存在的安全隐患辨识不清,在未取得低压电工特种作业操作证的情况下违反操作规程、违章冒险电路维修作业。
