## 湖南安泰消防科技有限公司“7·29”一般触电事故调查报告

发布时间：2024-11-01 16:43

信息来源：新化县应急管理局(防汛抗旱指挥部办公室)

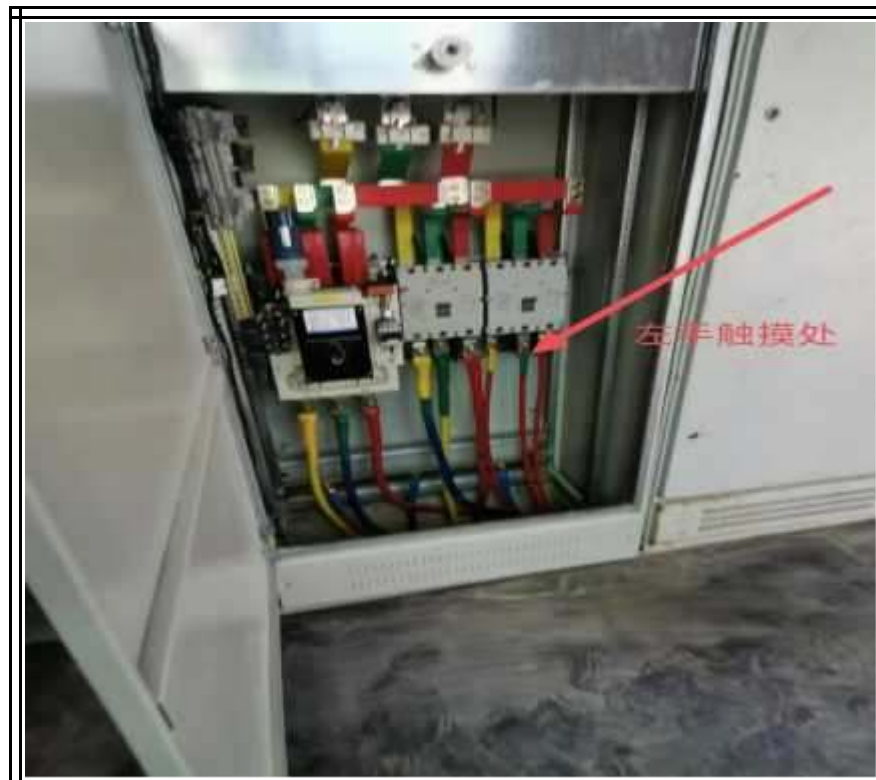
20时40分许，毛\*生、康\*强来到公司配电房，康\*强用钥匙打开配电房的门，进入配电房后，毛\*生打开了配电柜，要康\*强去拿万能表，康\*强离开配电房。（以下是根据事后现场状况推测）毛\*生曲身弯腰时，身体失稳，左手手腕不慎触碰塑壳断路器出线侧裸露的带电螺柱，触电，身体瞬间前倾，右手接触出线屏金属外壳，间接接地，左右手及身体形成触电回路，因肌肉痉挛等原因，无法挣脱，较长时间受电击，当场神志昏迷。

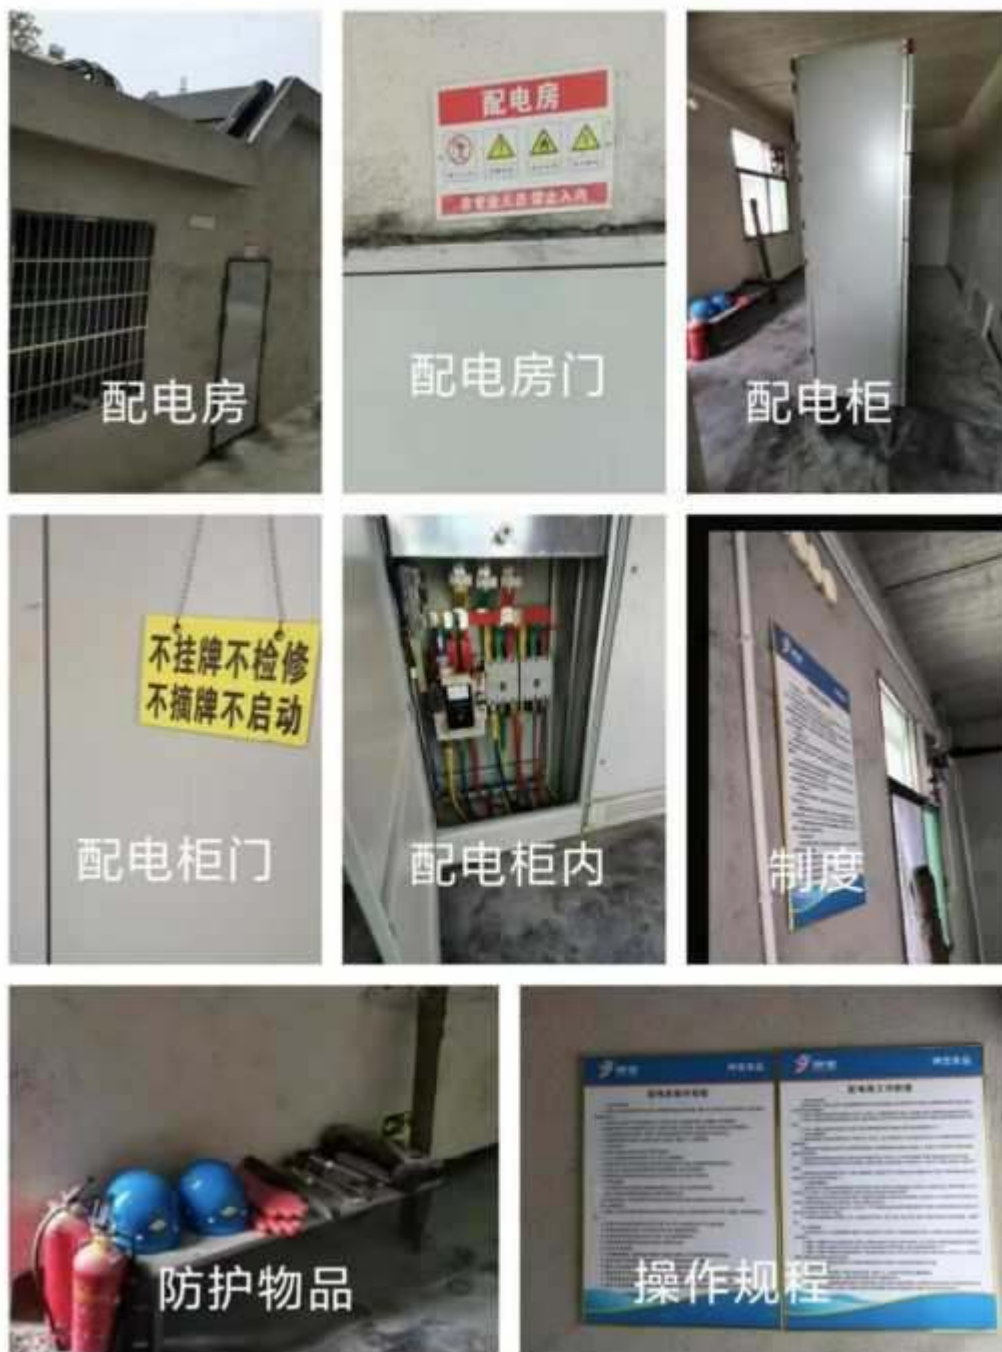
事故发生在新化向东街神宫食品有限公司配电房内，配电房位于该公司西南角，东为绿化带，西为消防通道，北距生产厂5米，南靠围墙，作用：为公司各种设备提供电力，确保电力的稳定供

应。配电房内有配电柜，个人防护装备和消防灭火器等，墙上有工作制度和操作规程，配电柜门上挂有警示牌板。

毛\*生未穿戴合格的绝缘鞋、绝缘手套和戴安全帽，身体前倾，鼻子碰到“出线屏”塑壳断路器绝缘外壳上，鼻子上有血，外壳上有明显血印，双手成拳头状握紧，左手手腕可见明显电击伤口。
