# 江门江海区云沁路高新区（江海区）污水管网二期 工程“11·7”沼气闪爆一般事故 调查报告

江门江海区云沁路高新区（江海区）污水管网二期工程“11·7”  
沼气闪爆一般事故调查组

2024 年 2 月

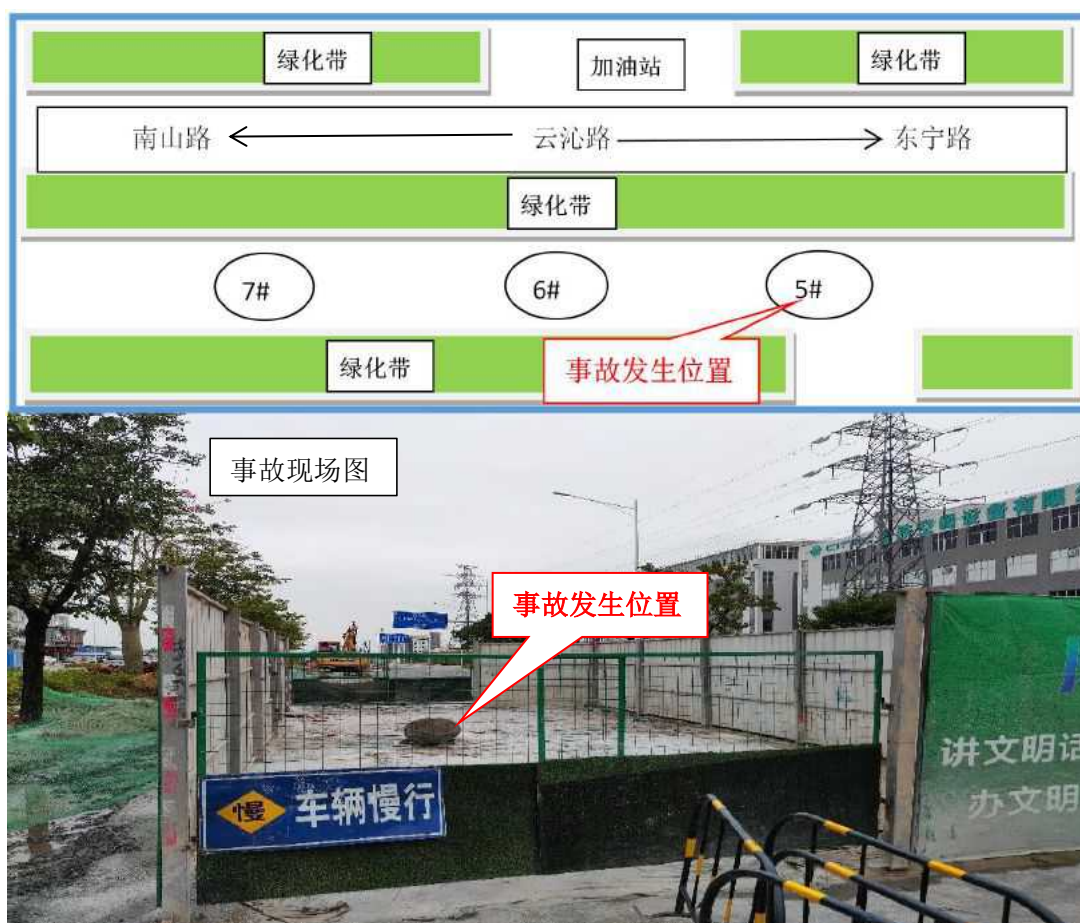
### （三）事故发生具体位置

2023 年 11 月 7 日 8 点 30 分，云沁路道路施工班组（带班组长：邓某模）的 3 名工人（潘某锋、周某超、王某锐）在完成班前晨会安全教育后，按施工计划和工序打开 5 号井盖准备安装防坠网。在打开井盖通风散气并准备进行气体检测前，周某超、王某锐蹲在井口作业。因井壁护胶黏合较紧，徒手难以拆除，潘某锋手拿撬棍靠近井口，但其手中有正在点燃的香烟，井口瞬间窜出一团火焰，导致三人被烧伤，火焰大约燃烧 3 秒左右自动熄灭。
