# 朝阳双井中铁十四局集团隧道工程有限公司 “4·15” 闪爆事故调查报告

2026 年 4 月 15 日 17 时许，在朝阳区双井街道双花园南里地铁 17 号线 12 标段项目施工现场发生一起闪爆事故，造成 2 人受伤。

经调查认定，朝阳双井中铁十四局集团隧道工程有限公司“4·15”闪爆事故是一起因工人违规作业，事发单位安全管理不力造成的生产安全责任事故。

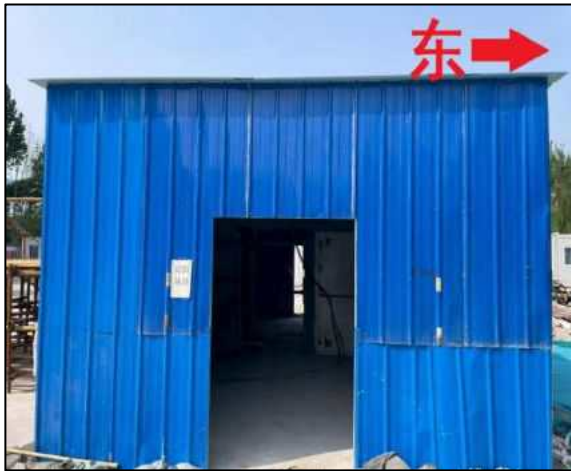
事故现场位于朝阳区双井街道北京地铁 17 号线工程土建施工 12 合同段项目工地试验棚内。该试验棚南北长约 7 米，东西宽约 4 米，内部层高约 3 米，四周及顶部使用彩钢瓦进行围挡，南北各设一个出入口。棚内中间位置建有一隔墙，将试验棚分为南北两部分，隔墙偏西位置开有门洞。事发位置位于试验棚北侧部分西北角。

图 1 涉事试验棚整体情况

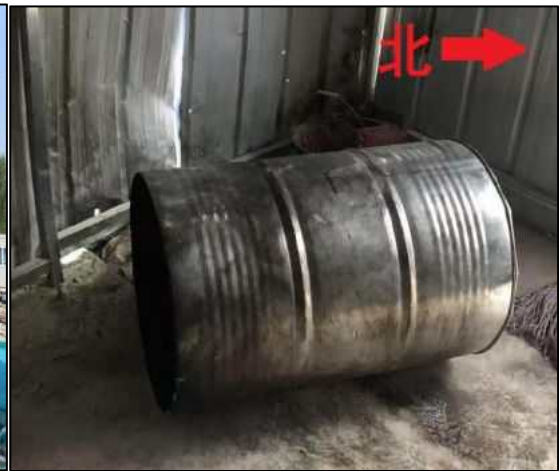
经查，该批次 10 个旧铁桶中已有 2 个在 2026 年 3 月中旬被切割使用，现场剩余的 8 个铁桶（包括本次事故中发生闪爆的铁桶），其表面无任何生产厂家及其他产品信息，个别铁桶的外侧桶壁及顶盖残留有被撕毁的标签。

图 2 发生闪爆位置

综合相关调查结论，认定本起事故直接原因是：角磨机切割铁桶产生的火花将桶内残存的可燃气与空气混合物引爆，导致事故发生。

文某军、顾某平在未严格检查、清洗铁桶情况下，使用角磨机切割铁桶侧壁。在切割过程中，桶内的可燃气与空气混合物被切割产生的火花引爆，导致文某军被烧伤，顾某平左腿骨折。

十四局隧道公司要深刻吸取事故教训，按照在建项目标准强化收尾项目的安全管理。一是严格执行内部动火审批制度及流程，按规定使用“企安安”向属地政府报备相关信息；二是加大作业现场安全检查力度，及时发现并消除事故隐患；三是监督相关作业人员严格按照操作规程进行动火作业，发现违章行为及时纠正或叫停作业，严防事故发生。
