# 钟山区黄土坡街道绿柳人家项目（一期） “8·20”一般物体打击事故调查报告

2025年8月20日7时55分许，位于六盘水市钟山区黄土坡街道六盘水市动物园以西的贵州嘉略建筑工程有限公司绿柳人家项目（一期）发生一起建筑施工一般物体打击事故，造成1人死亡，直接经济损失160.88万元。

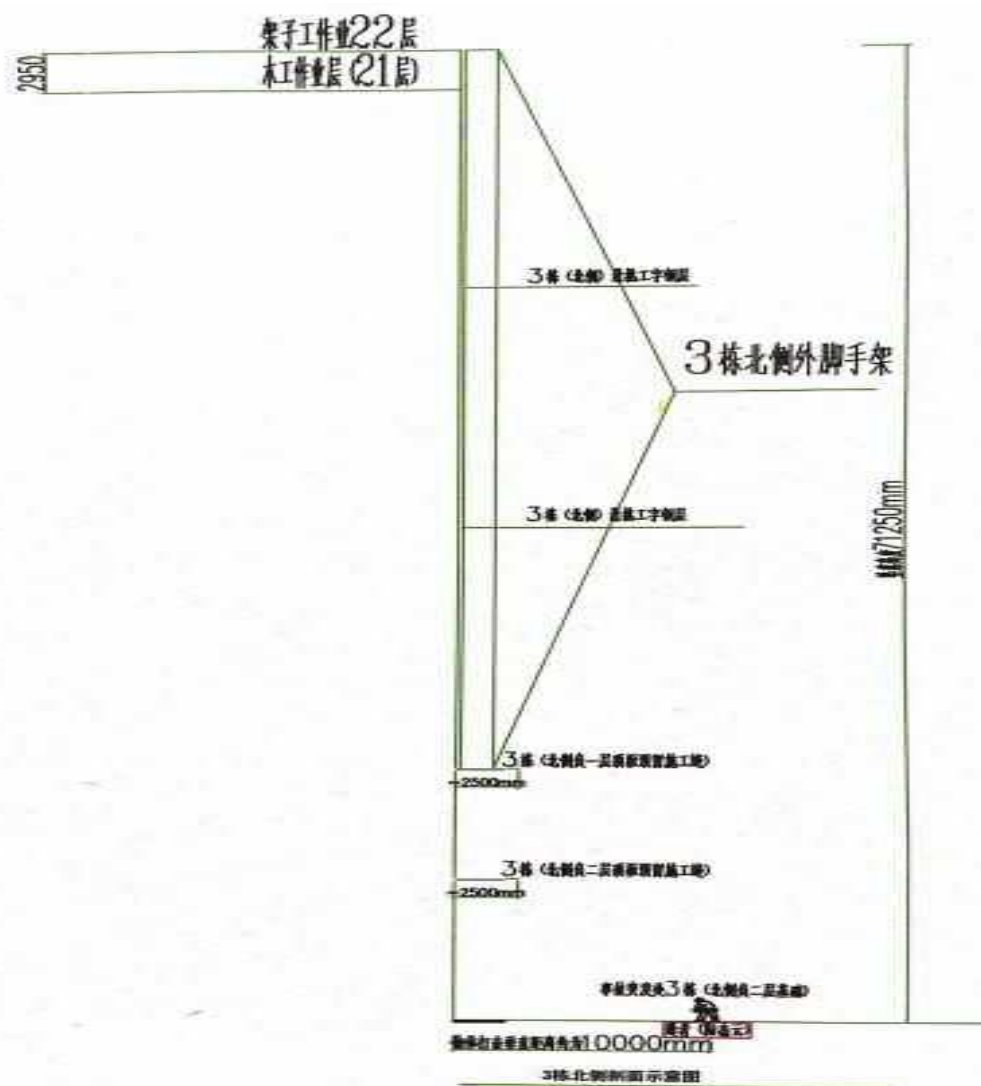
事发现场 3 栋北侧剖面图

7 时 55 分许，由于钢管是上下两根搭接的，屈某乐在拆除钢管固定装置后，将上段的钢管取下放置在靠 2 号楼一侧的内支撑架时，下段的钢管（2 米长）失稳，从 21 层北侧滑落戳破安全网后，向 3 号楼 3-9 轴交 4-G 轴北侧地下室筏板面坠落，将在此区域施工的钢筋班工人陆某云头部砸伤。

木工班在3号楼21层3-9剪力墙施工与钢筋班3号楼北侧3-9轴交4-G轴北侧地下室筏板面进行孔桩钢筋绑扎形成交叉作业<sup>2</sup>，安全隔离措施不到位。事发时，木工班工人屈某乐3号楼21层3-9剪力墙施工过程中，发现21层3-9剪力墙支护使用的两根钢管与方钢混用，厚度不一致，钢管（2米长）在更换过程中失稳后，从3号楼21层北侧滑落碰到20层外脚手架后外弹戳破安全网，向3号楼3-9轴交4-G轴北侧地下室筏板面掉落，将在3号楼北侧3-9轴交4-G轴北侧地下室筏板面进行孔桩钢筋绑扎的钢筋班工人陆某云砸伤，后经抢救无效死亡。
