## 南票大兴段跨沈山铁路桥“4·5”一般高处坠落事故调查报告

文章来源：南票区应急局

南票区政府事故调查组

2026年5月14日

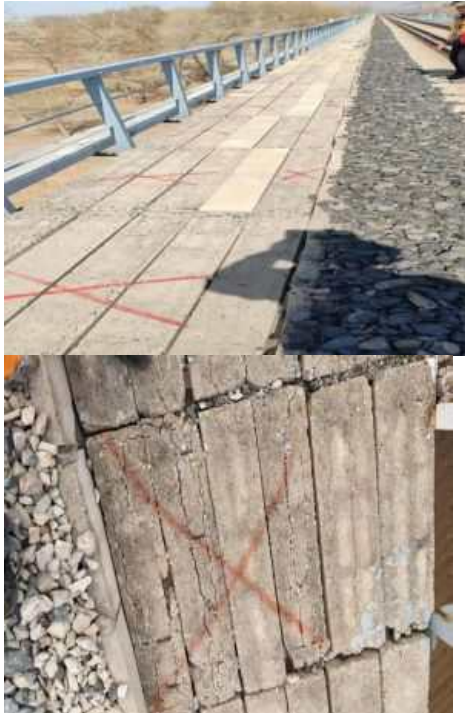
步行板检查、采购情况该铁路位于北方区域，因冬春之交气候温差较大，2月26日，赤峰市卓盛达建筑劳务有限公司的赵某蒙班组对22KM至32KM区段的桥梁进行了检查，发现部分人行道步行板存在风化、开裂、缺损及钢筋暴露等安全隐患。班组随即将情况上报给赤峰市卓盛达建筑劳务有限公司。

卓盛达公司据此拟订了更换计划，并报请大连天润兴禹水利建设有限公司审批，计划在3月底前更换50块、4月底前更换48块步行板，同时指示赵某蒙班组对隐患板进行标记。2月27日，该班组使用红色油漆对98块隐患步行板标注了“×”号。2月28日，赤峰市卓盛达建筑劳务有限公司向赵某蒙班组下发通知，禁止踩踏已标记的步行板。

因班组库存不足，大连天润兴禹水利建设有限公司又重新采购48块人行道步行板。目前，3月份已完成了距离班组库房较近铁路桥人行道50块步行板的更换工作，但跨沈山铁路桥段的48块步行板尚未更换。

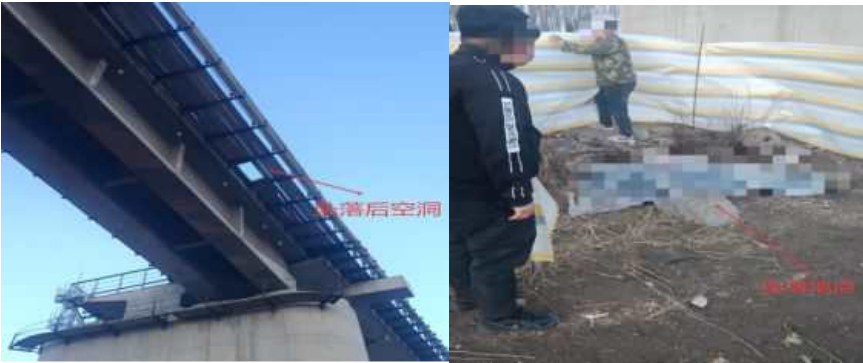
图六 事故铁路桥 图七 坠落地点

1.现场勘验。事故发生于大兴至台集屯东区间（大兴段）的沈山铁路桥上，单线运输，跨越沈山铁路。具体位置在9号桥墩至10号桥墩之间，22KM+953M处的人行道步行板。该铁路桥总长度为1430米，桥面总宽6.57米，起始里程为22KM+238M至23KM+668M。由轨道部分和人行道组成：轨道宽度为3.95米，人行道双侧通行，每侧宽1.31米，部分风化或局部有裂隙的混凝土步行板有红色×标记。桥梁最外侧设有防护栏，高度为1.19米。桥墩尺寸为长2.3米、宽8米。铁路桥距离地面高度为24米，地面散落步行板碎块，能见红色标识。

王某法违反了劳动纪律，踩上了铁路桥人行道旁靠近桥梁的第二和第三块步行板。这些步行板因风化、开裂、损坏及钢筋暴露而存在安全隐患，此前已用红色油漆标有“×”符号，明令禁止踩踏，并计划在四月底前更换。随后，王某法与两块因风化和钢筋暴露、支撑处破损的步行板一同从24米高的桥面坠落到下方的砂石地面上。

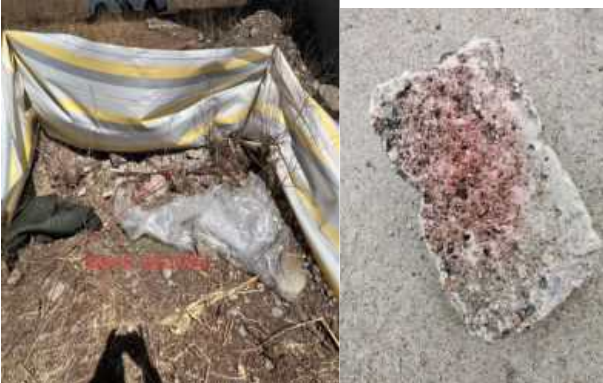
图八 坠落步行板 图九 能见红色标识碎块

综上，事故直接原因是王某法因未遵守劳动纪律，踩在4月底前计划更换的铁路桥人行道靠近桥梁侧的第二与第三块步行板上，随两块因风化和钢筋暴露、支撑处破损的步行板一同从24米高的桥面坠落到下方的砂石地面上。

（一）大连天润兴禹水利建设有限公司。要深刻汲取本次事故教训，严格落实安全生产主体责任，立即对全公司范围内的作业项目开展全覆盖隐患排查治理，对排查出的安全隐患明确整改责任人、整改时限及整改要求，确保隐患动态清零；进一步完善对劳务分包单位的动态安全管控机制，安
