**（二）事故现场情况**

事故发生在八步区信都镇贺州鹏达新材料有限公司广西贺州鹏达新材料有限公司1050mm不锈钢热轧、酸洗生产线在建项目工程。

八步信都河北冶金建设集团有限公司  
“2·17”物体打击事故调查组  
2026年1月28日

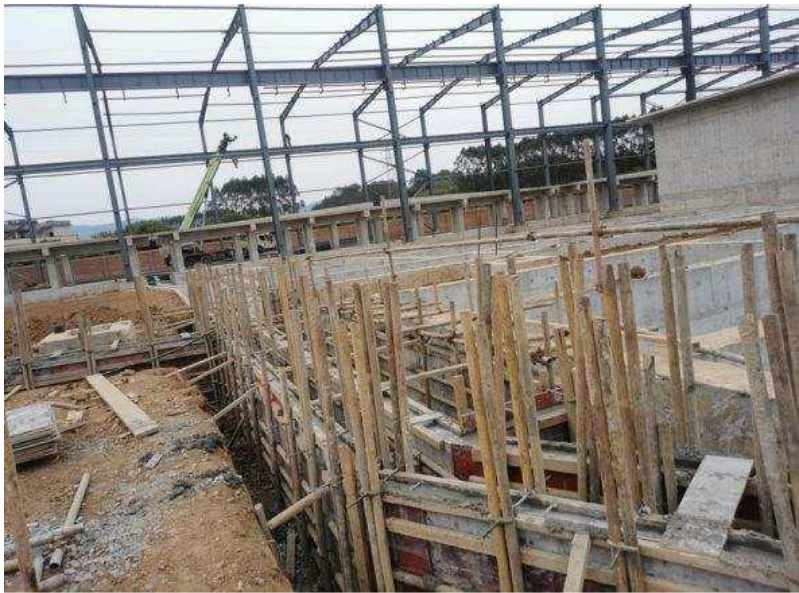
（图1 事故场所：酸洗区车间导流水沟浇筑施工现场）

事发位置：在建项目酸洗区车间导流水沟浇筑作业点。

作业内容：导流水沟混凝土浇筑。

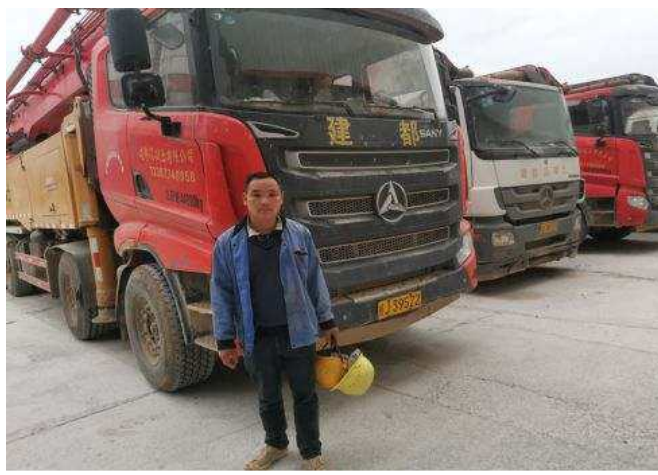
涉事设备：混凝土泵车，号牌号码：桂J39522，车辆类型：

(图2 涉事车辆桂J39522, 司机柳x炼)

**蒋x林：**不具备劳务承揽资质能力，承揽工程项目混凝土浇筑作业。缺乏安全意识，在没有安全防护的情况下，站在混酸池边上进行导流水沟混凝土浇筑扶管作业；**柳x炼：**未取得建筑施工特种作业人员操作资格证书，并违反《泵车岗位操作规程》<sup>①</sup>进行混凝土泵车操作，同时作业过程中混凝土泵车因出料过猛，末端胶管出现甩管，导致蒋x林被甩下混酸池内造成受伤。以上是造成本次物体打击事故的直接原因。

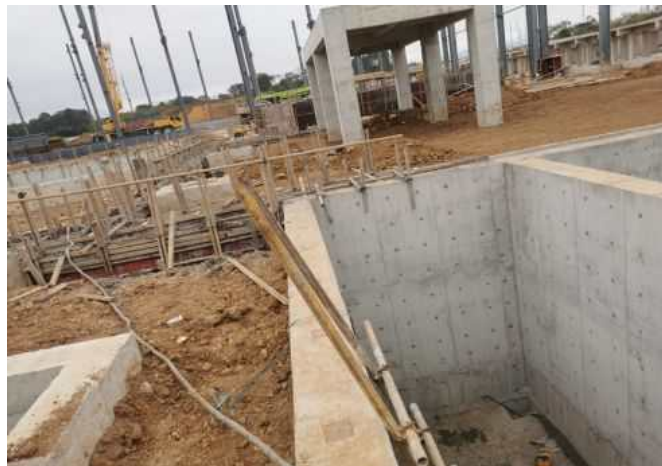
混酸池：池深5m，未投入使用，无安全防护栏，坠落面留置有1顶破损的安全帽，以及小部分未干透的混凝土沙浆。

(图3 混酸池人员坠落事故现场)
