## 江北庄桥宁波睿丰环保科技有限公司“6·18”一般车辆伤害事故调查报告

2024年6月18日11时42分许，位于江北区庄桥街道的宁波睿丰环保科技有限公司发生一起一般车辆伤害事故，造成1人死亡。

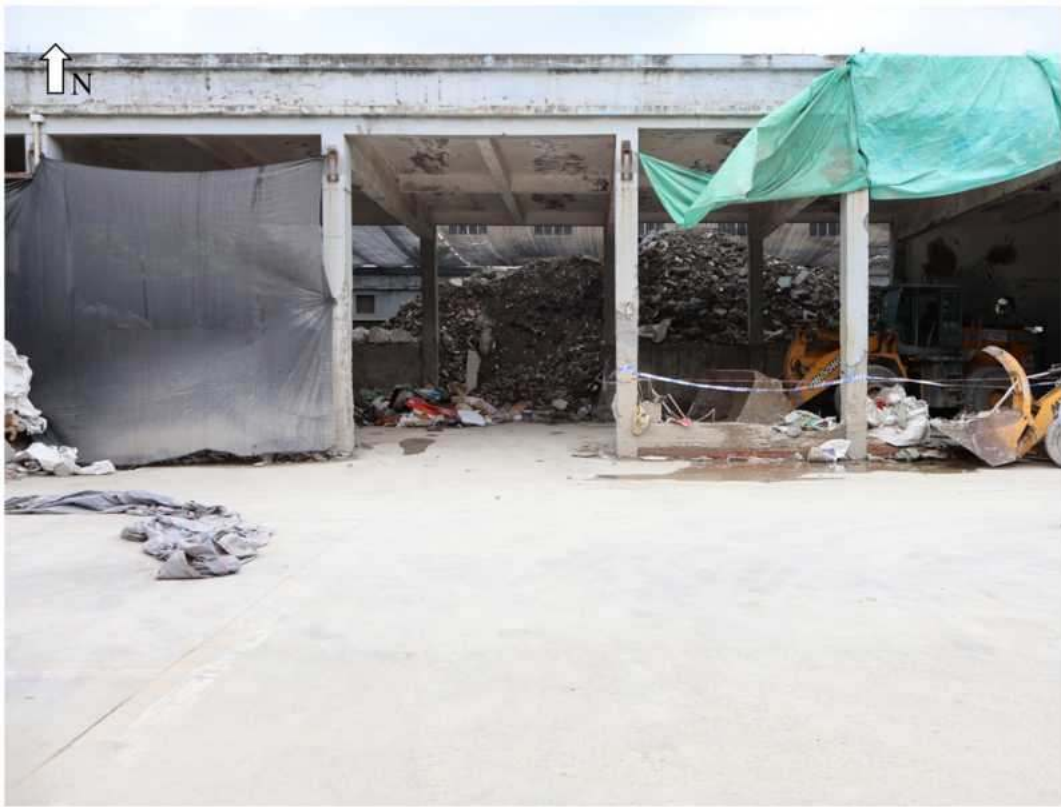
本起事故现场位于宁波睿丰环保科技有限公司垃圾分拣区，该垃圾分拣区为一个东西向的长方形厂房，系该公司垃圾分拣作业区，东西两侧为垃圾堆放区，中间为通道，通道南侧为车辆进出的大门。

图一：事故现场勘察情况

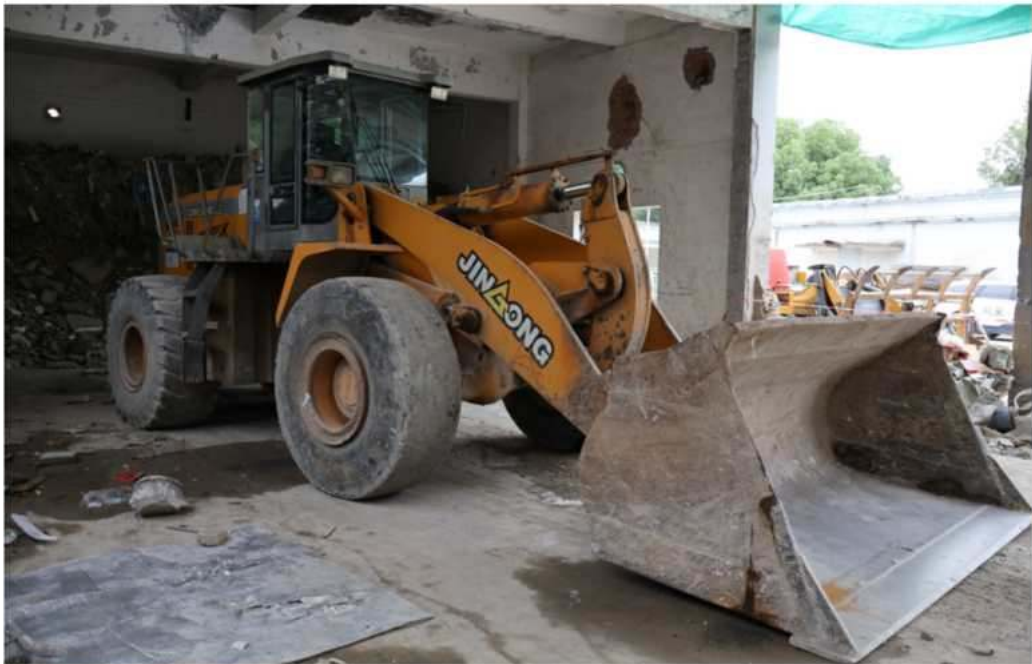
事故设备为福建晋工机械公司生产的轮式装载机（以下简称装载机），由宁波睿丰环保科技有限公司于2024年6月2日租用，产品型号：JGM757KN，发动机功率：162kw，操作重量：18.2t，额定载重量：5t，生产日期：2018年4月，外形尺寸（长\*宽\*高）：8500X2990X3410mm。

图二：事故设备情况

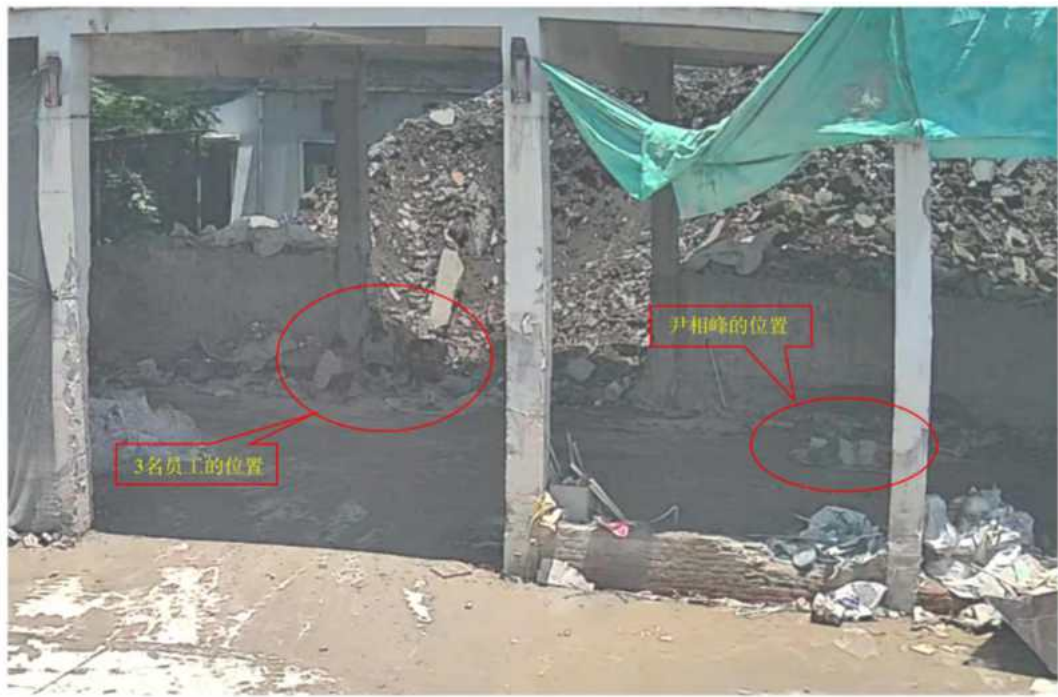
2024年6月16日11时30分至11时58分许，尹\*\*等4名垃圾分拣工午饭后相继进入垃圾分拣区休息，期间有垃圾清运车进入垃圾分拣区倾倒垃圾，尹\*\*躺在东侧的空地上休息，并无人制止。6月18日11时30分许，尹\*\*等4名垃圾分拣工午饭后又进入垃圾分拣区内休息，其中3名员工坐在中间通道北侧，尹\*\*头朝东、脚朝西躺在东侧的空地上。11时39分许，一辆垃圾清运车来到垃圾分拣区大门口，准备倾倒垃圾。11时40分许，宁波睿丰环保科技有限公司员工陈\*从大门进入垃圾分拣区，查看西侧垃圾堆放情况后回到门外，随后陈\*驾驶装载机从大门进入垃圾分拣区西侧清理垃圾，清理好后，驾驶装载机向垃圾分拣区东侧倒车，准备让垃圾清运车进入垃圾分拣区西侧倾倒垃圾。11时42分许，陈\*倒车过程中，装载机右侧轮胎碾压到躺在地上的尹\*\*，听到另外3名员工呼喊后，陈\*立即停车查看，发现尹\*\*躺在装载机右前轮和铲斗之间外侧方。11时43分许，闻讯赶来的刘晓波拨打了120急救电话，陈\*随后拨打了110报警电话。11时55分许，120救护车到达事故现场，将尹\*\*送往宁波市第九医院救治。14时15分许，尹\*\*经抢救无效，宣告死亡。

图三：事发前垃圾分拣区情况
