## 高州市沙田镇“10·17”一般触电事故调查报告

2023年10月17日13时20分许，在高州市沙田镇赤坎村委会汉道村的沙田镇赤坎电灌站（简称汉道泵站，下同）发生一起触电事故，致1人死亡，直接经济损失约40万元。

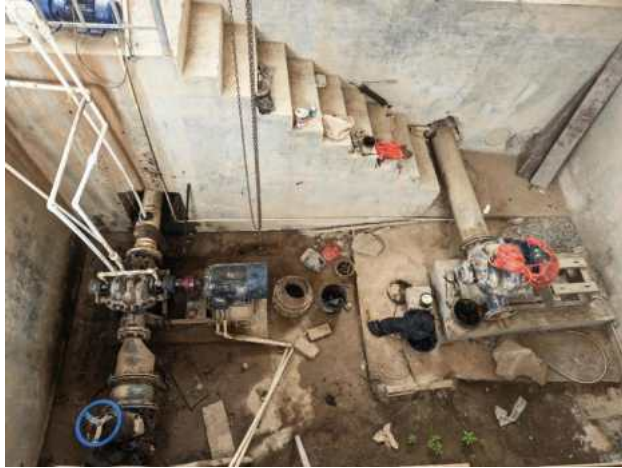
为满足农田灌溉的需要，2023年10月13日，荔晶公司把在汉道泵站加装水泵的作业交由邹\*承揽。在事故发生前，原建设好的汉道泵站基础被人为凿开一个洞口，挖了一条坑道并加装了一条进水钢管，距原安装的进水管横向距离约1.5米。

（汉道泵站室内图，左边为原建设好的水泵，右侧为加装的水泵基座及穿墙水管）

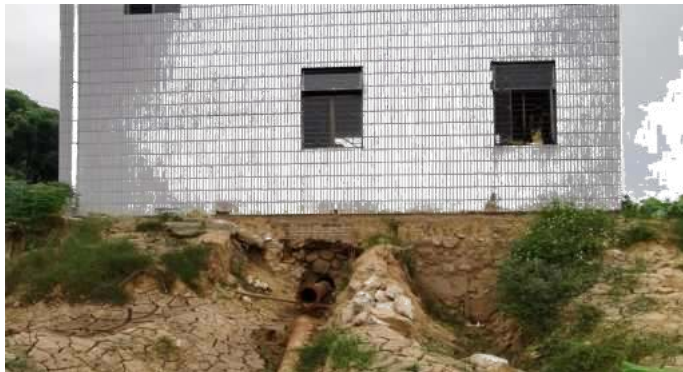
（汉道泵站背面室外图，左侧水管为加装水管）
