# 长沙悦庆装饰工程有限公司“8·23”一般高处坠落事故调查报告

文章来源：娄底市娄星区应急管理局

2025年8月23日16时许，长沙悦庆装饰工程有限公司在娄底吾悦广场华为授权店室内装修时，发生一起事故，造成1人死亡，直接经济损失65万元。

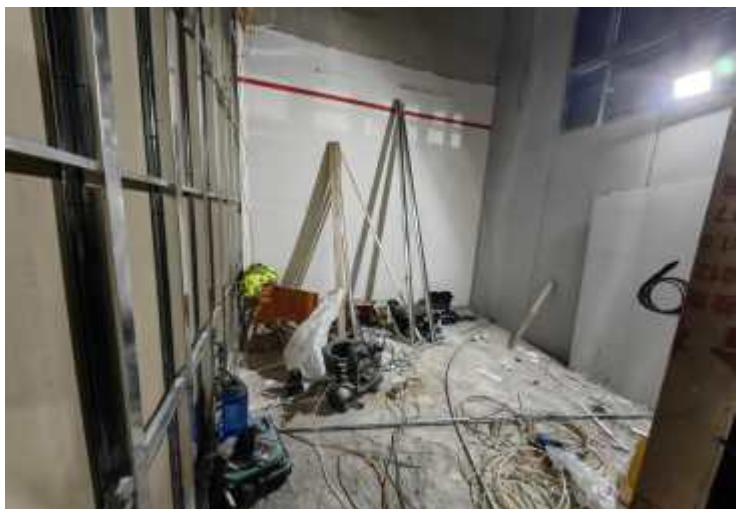
3、储物间已完成房顶吊顶龙骨安装，南北两侧和西面墙体采用钢架结构配石膏板贴面，石膏板规格为，长2.4米，宽1.2米，厚8毫米。

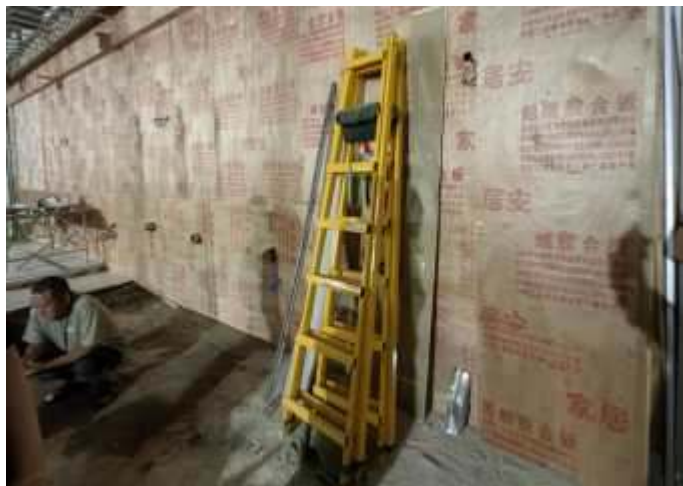
4、储物间正在进行南侧墙面石膏板封贴安装，现场有一架钢制人字楼梯，人字梯高2.3米，最下梯宽0.5米，展开底部间距1.15米。

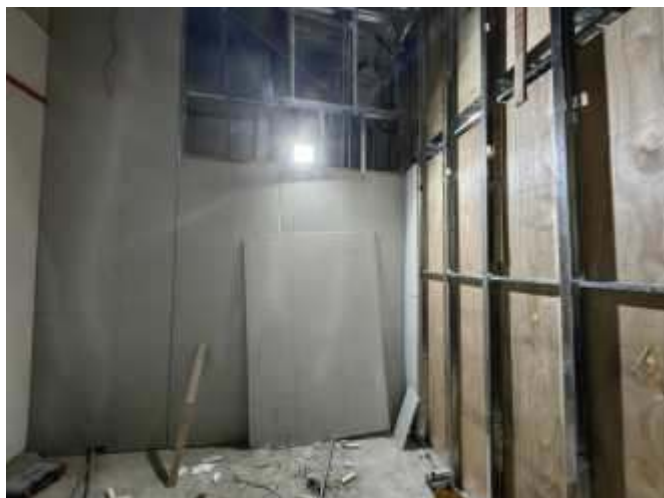
5、储物间南侧墙面西南角上的方形缺口，施工作业面顶部距离地面5.6米，最低点缺口底部距离地面3.6米。

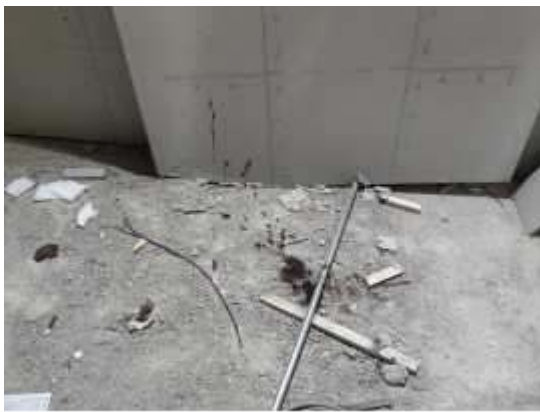
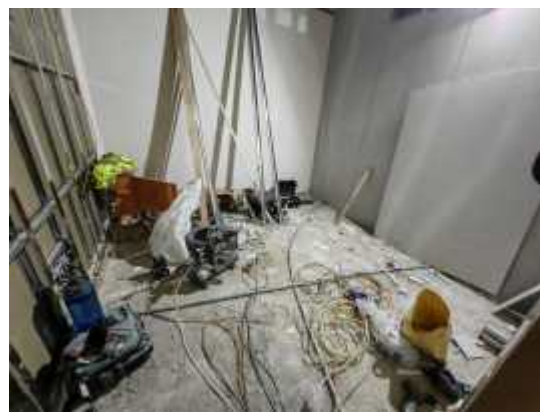
6、储物间地面放置有气钉枪、电锤、空气压缩机等施工工具，地面铺设了多根钢质线缆套管，一根南北向铺设的钢管旁边残留有血迹。
