# 运城心泉管道直饮水有限公司 “8·17”一般触电事故调查报告

盐湖区人民政府事故调查组

2025 年 11 月

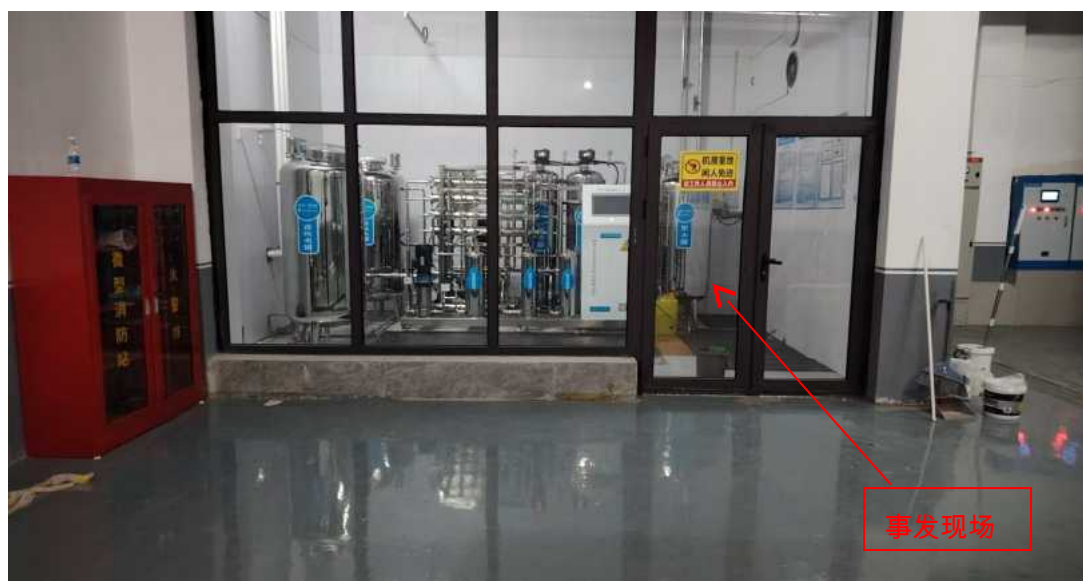
鑫马央玺小区的直饮水机房设置在该小区供水泵房内，独立建设，由运城市心泉管道直饮水有限公司封闭管理。（如图）

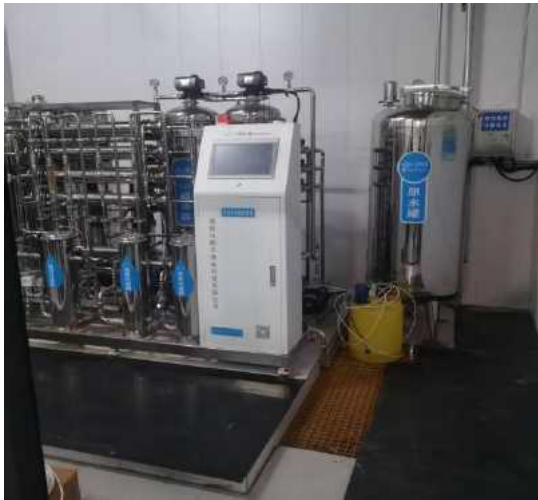
**2. 涉事设备信息。**设备名称：中央水处理系统、附属设备（电磁阀、控制柜、水泵、水罐及不锈钢管线等）；设备用途：制水，供小区直饮水；设备运行状态：运行中（事故时状态）。

事故现场中央水处理系统

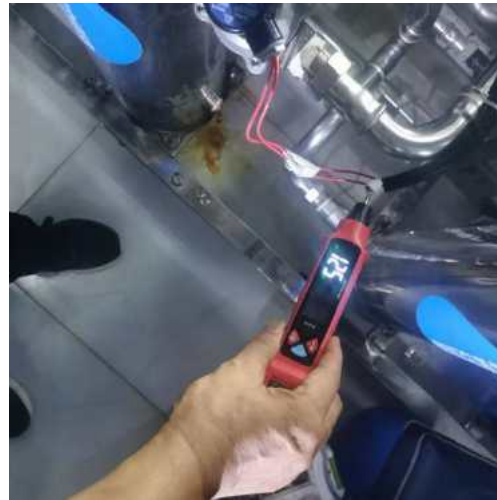
根据事故调查组现场勘查，直饮水制水机电磁阀电源接线头不绝缘，在潮湿环境漏电<sup>[1]</sup>，使得整个设备带电，设备用电装置未

（2）关键数据测量。对地电压：（接线头）125 伏（使用数显型号验电笔线头测量 125V）

线头处测量为 125V

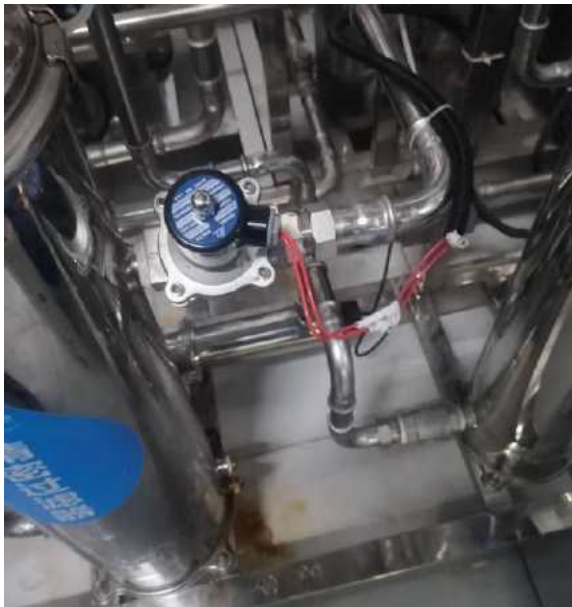
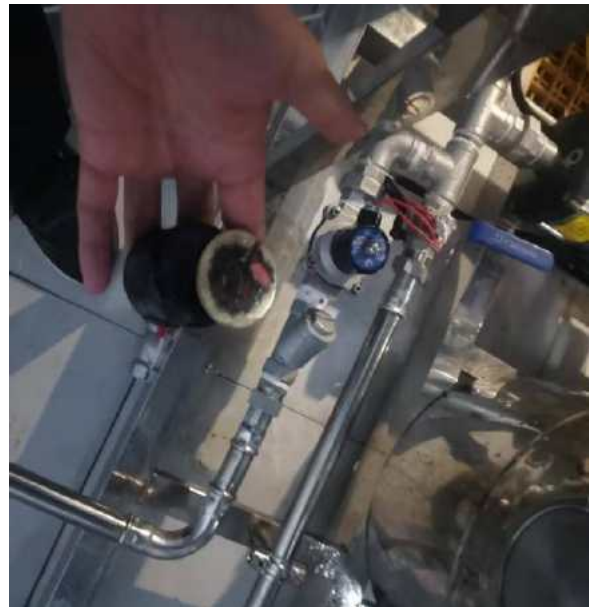
（1）电气线路与连接。线路绝缘情况：接头缠绝缘胶布松散、线头处未穿管保护；保护装置配置：漏电保护器未安装，未做接地保护。

更换过的电磁阀

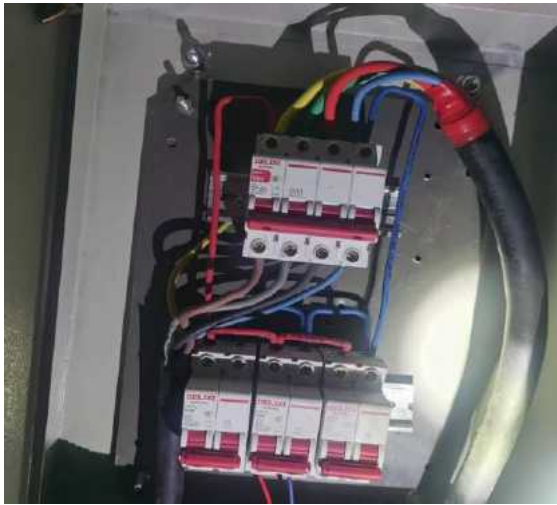
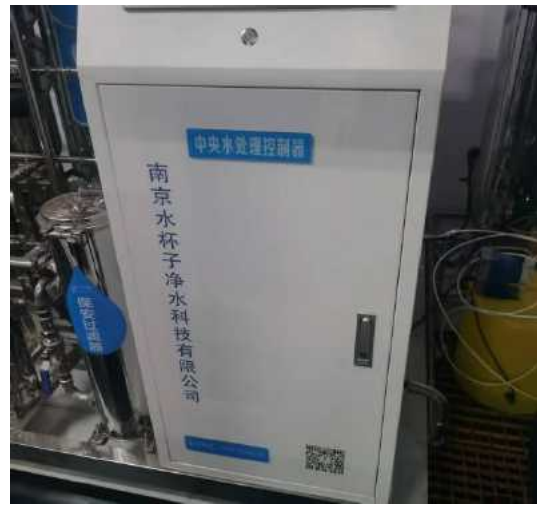
装漏电保护器无法及时断电<sup>[2]</sup>，导致人员遭受电击后死亡。是导致事故发生的直接原因。

控制柜内总电源未加漏电保护器
