# 阿拉善内蒙古利元科技有限公司 “3·19”一般爆炸事故 调查报告

阿拉善盟行署事故调查组

2026年5月22日

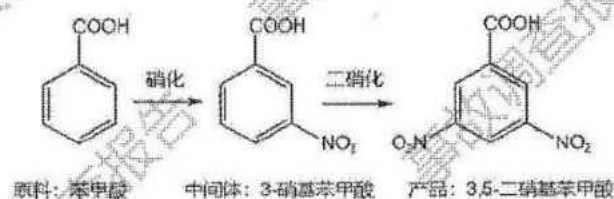
图1 硝化反应方程式

利元科技一车间苯甲酸连续硝化技改项目，主要生产3,5-二硝基苯甲酸（见图1），产能1900吨/年，该车间涉及硝化工艺。

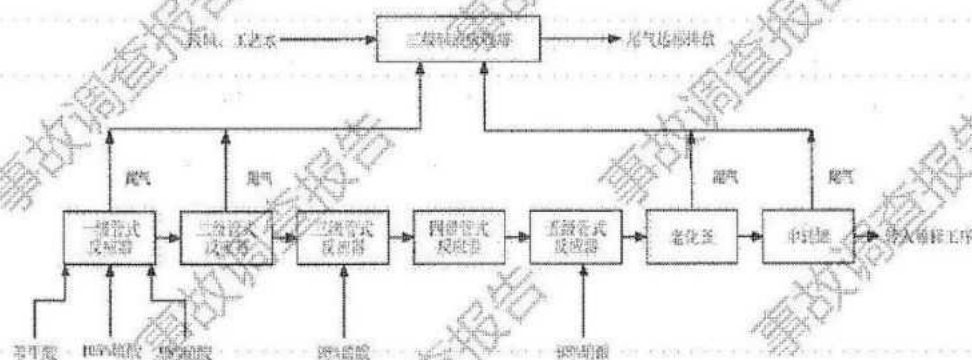
图2 硝化工艺流程示意图

尾气流程: 苯甲酸连续硝化装置老化釜和中转釜尾气经分液罐接入车间南侧室外一级碱吸收塔入口总管; 一级和二级管式反应器尾气、三车间H酸单钠盐连续硝化装置尾气一起接入一级碱吸收塔入口总管, 尾气处理装置由三级碱洗塔组成(见图2)。

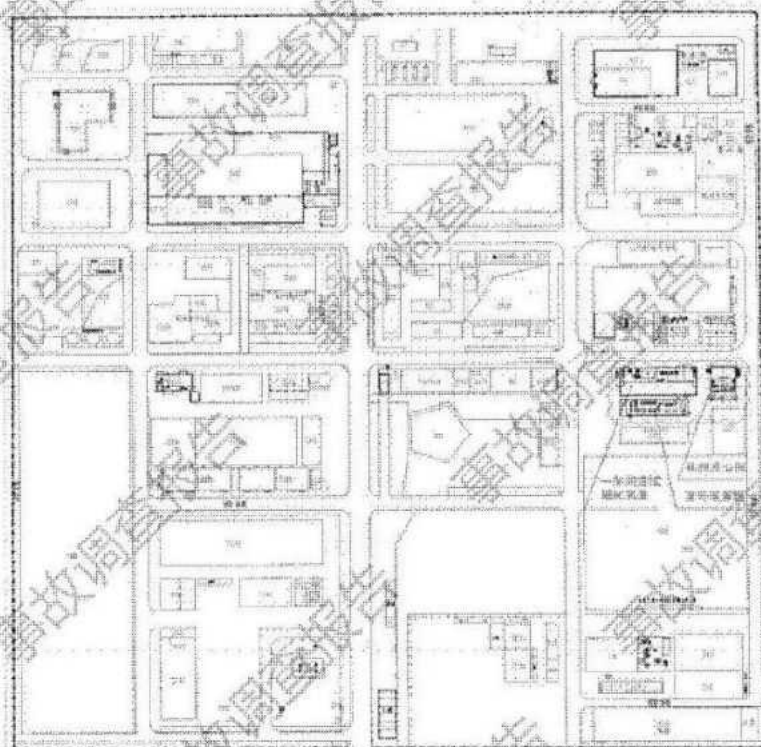
图3 利元科技平面布置图

3,5-二硝基苯甲酸连续硝化装置位于厂区东侧中部，北侧与103车间相邻，东侧为稀释离心机间，南侧为车间室外设备区，西侧隔消防道路为综合用房（二道门外），综合用房为单层建筑，从东向西包括化验室、食堂、总控制室、培训室、车间办公室、更衣室。化验室东侧与硝化车间之间设有抗爆墙（见图3）。

3,5-二硝基苯甲酸连续硝化装置北侧与H酸连续硝化生产装置之间采用抗爆墙分为南北两部分，3,5-二硝基苯甲酸连续硝化装置位于南侧，两边各为独立的防火分区（层数为两层），厂房南室外设备区西侧设有独立的苯甲酸固体投料间（抗爆结构）。

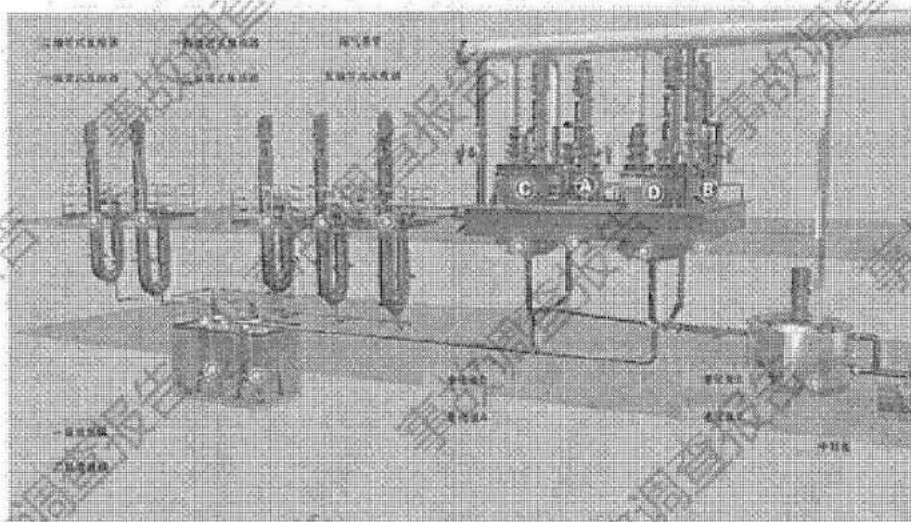
图4 一车间硝化装置立面布置图

3,5-二硝基苯甲酸连续硝化装置包括2套液体（105%发烟硫酸、98%硝酸）进料系统、1套固体（苯甲酸）进料系统、一级管式反应器、二级管式反应器、三级管式反应器、四级管式反应器、五级管式反应器、老化釜、中转釜、配制混酸换热器、一硝转料泵、105%硫酸泵、98%硝酸泵、硝化物中转泵、一级泄放锅、二级泄放锅、尾气风机等设备（见图4）。

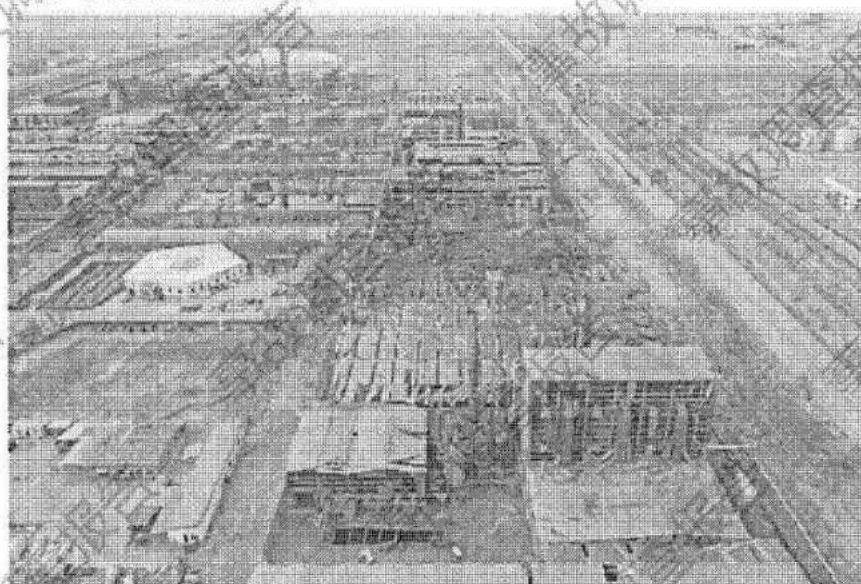
图 5 爆炸后无人机航拍图像图

利元科技 3,5-二硝基苯甲酸连续硝化装置发生爆炸，部分厂房倒塌，生产设备损毁严重（见图 5）。初始起火设备为老化釜（D 釜）。3,5-二硝基苯甲酸连续硝化装置安全通道畅通，厂房东西两侧均设有疏散楼梯。

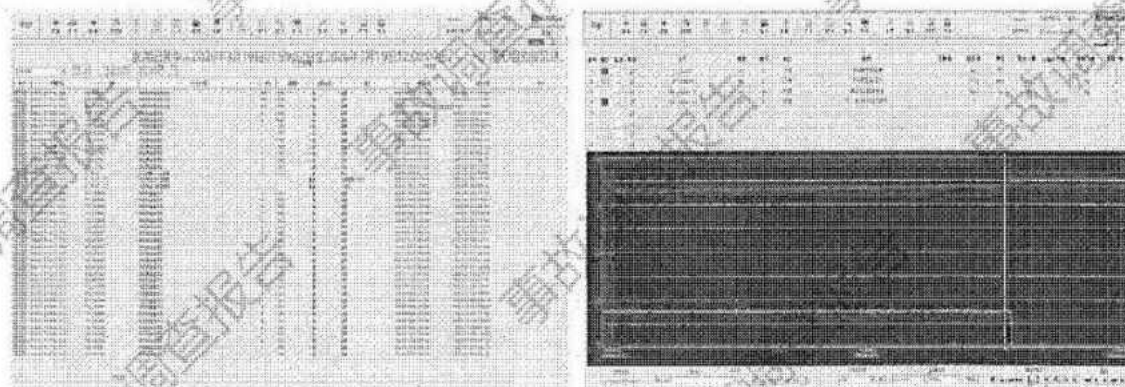
图6 爆炸前10分钟DCS数据

通过调查利元科技 DCS 数据和监控视频，事发时一车间 3,5-二硝基苯甲酸连续硝化装置现场甲班 2 人巡检。事故发生前，一级至五级管式反应器、四台老化釜及中转釜温度、压力和物料量均处于正常范围，未触发报警或联锁（见图 6）。

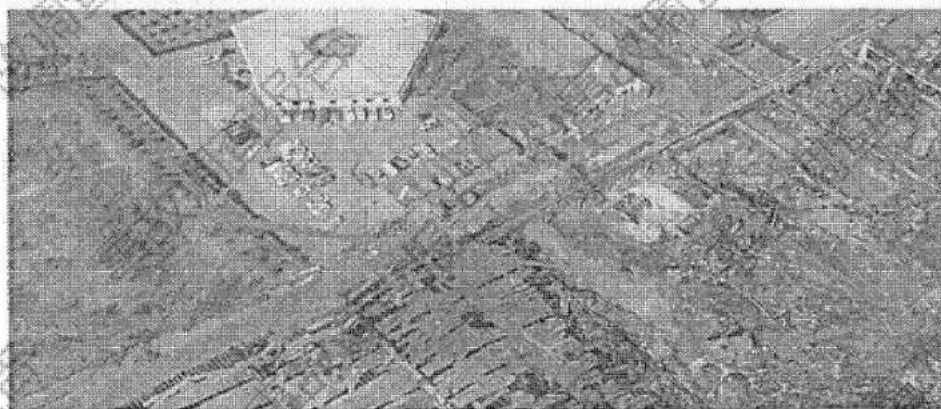
图7 爆炸后老化釜分布位置图

从爆炸后无人机航拍图像以及事故现场查看，爆炸发生后，中转釜所在地面形成直径约6m、深0.8m的爆坑。爆炸冲击波将老化釜（C釜）冲击到爆炸中心西南方向约150m的绿化带；老化釜（B釜）受老化釜（D釜）和中转釜爆炸冲击影响，撞到北侧抗爆墙，反弹落到爆炸中心点东南方向约20m处；老化釜（A釜）受老化釜（D釜）和中转釜爆炸冲击向西北方向冲出，落于车间西北侧残留框架内（见图7）。

从现场设备损坏情况分析,爆炸发生后一车间除地坑内一级泄放锅和二级泄放锅外,大部分地上设备及结构钢梁被炸飞;老化釜(C釜)内筒体受外力向内塌陷,外夹套底部撕裂;老化釜(B釜)内筒壁受爆炸冲击内陷,外夹套撕裂。

综合分析,从爆炸中心区域及釜体爆炸破坏形态判断,老化釜(D釜)属于爆炸釜,老化釜(A釜)和中转釜属于殉爆釜。

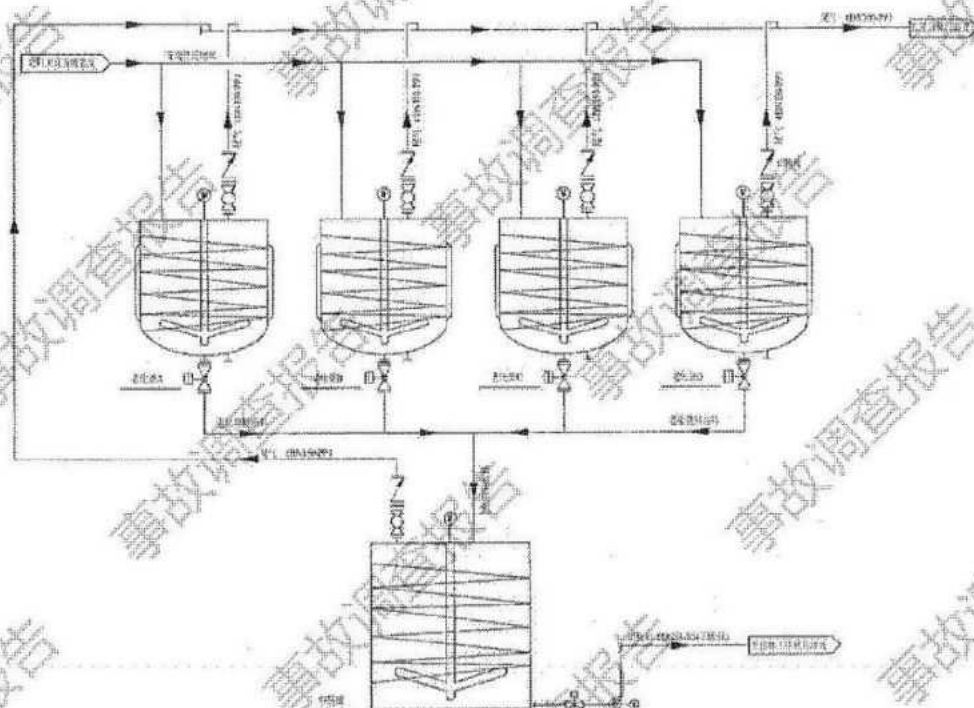
图8 老化釜、中转釜、尾气管流程图

4.升降式止回阀在运行中持续撞击高能物质引发着火。一是积聚物料含有多硝基羟基苯甲酸、3,5-二硝基苯甲酸在混酸条件下分解温度下降; 二是老化釜(D釜)釜盖上的尾气管连接的升降式止回阀<sup>[7]</sup>(以下简称止回阀)柱塞阀芯在运行中持续撞击、摩擦产生静电, 引起止回阀附近积聚的高能物质着火。

5.火势扩大到老化釜、中转釜引起爆炸。一是止回阀因长期积聚、黏结固体物料, 使得止回阀密封不严, 起不到止逆效果, 导致火焰通过止回阀进入老化釜(D釜); 二是由于其他釜尾气管连接的球阀是常开状态, 且止回阀无止逆作用, 导致火焰通过尾气总管进入其他老化釜和中转釜, 引燃老化釜(A釜、D釜)

和中转釜内物料爆炸（见图8）。

尾气管道等应分析物料黏结、挂壁的风险，对黏结、挂壁物料应进行成分分析并定期清洗。严格履行所有涉及硝化工艺的变更制度，及时更新相关联的技术文件，确保现场和变更设计文件一致，对涉及硝化工艺岗位开展针对性的教育培训。

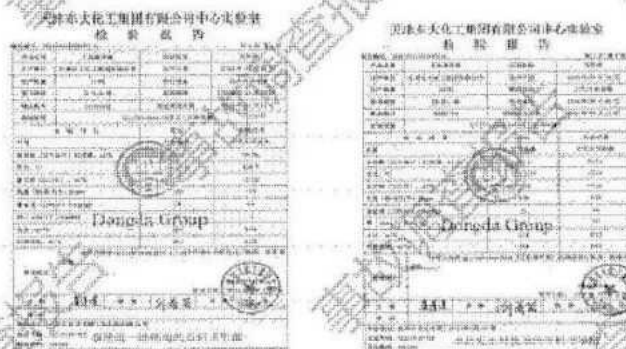
图 9 苯甲酸出厂检验报告

事故发生时主要原料苯甲酸于 3 月 10 日采购，与上批次 3 月 2 日采购的苯甲酸均来自同一生产厂家（天津东大化工集团有限公司），出厂检验报告数据无明显差异；原料 105%硫酸和 98%硝酸均来自酸罐区，近期无变化（见图 9）。
