# 万邦船舶重工（舟山）有限公司“5.27”一般 车辆伤害事故调查报告

事故调查组调查认定，万邦船舶重工（舟山）有限公司“5.27”一般车辆伤害事故是一起因高空作业车驾驶员违章操作而造成的一般生产安全责任事故。

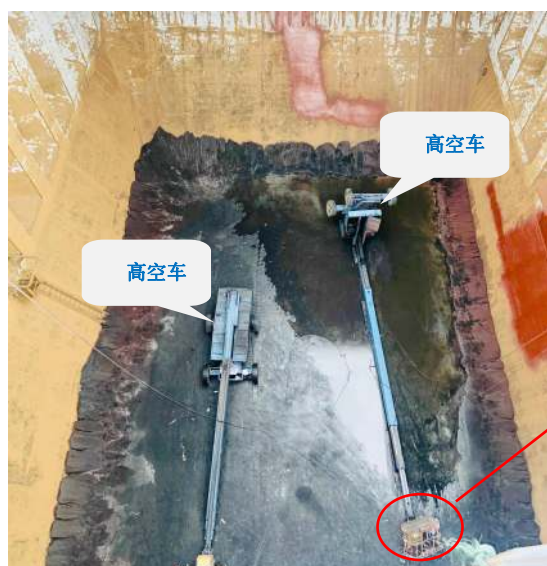
图 1 事故现场俯视图

其中一辆编号为 4 号高空作业车停放在货舱中间位置，另一辆编号为 2 号的的高空作业车臂架和工作斗倾翻倒在货舱内底板上，如图 1 所示。2#高空车车臂变幅油缸受冲击已经弯折，车臂与车身平面的夹角在变幅油缸弯折状态下呈现约  $65^{\circ}$ 。根据救援人员事发当时拍摄的照片显示，两位作业人员身着送风式头盔和安全带等劳动防护用品，卧倒在货舱底板上靠近作业车工作筐的位置，其中刘\*\*俯卧，头部下方有明显血迹，董\*\*仰卧，如图 2 所示，No3 货舱内部结构如图 3 所示。

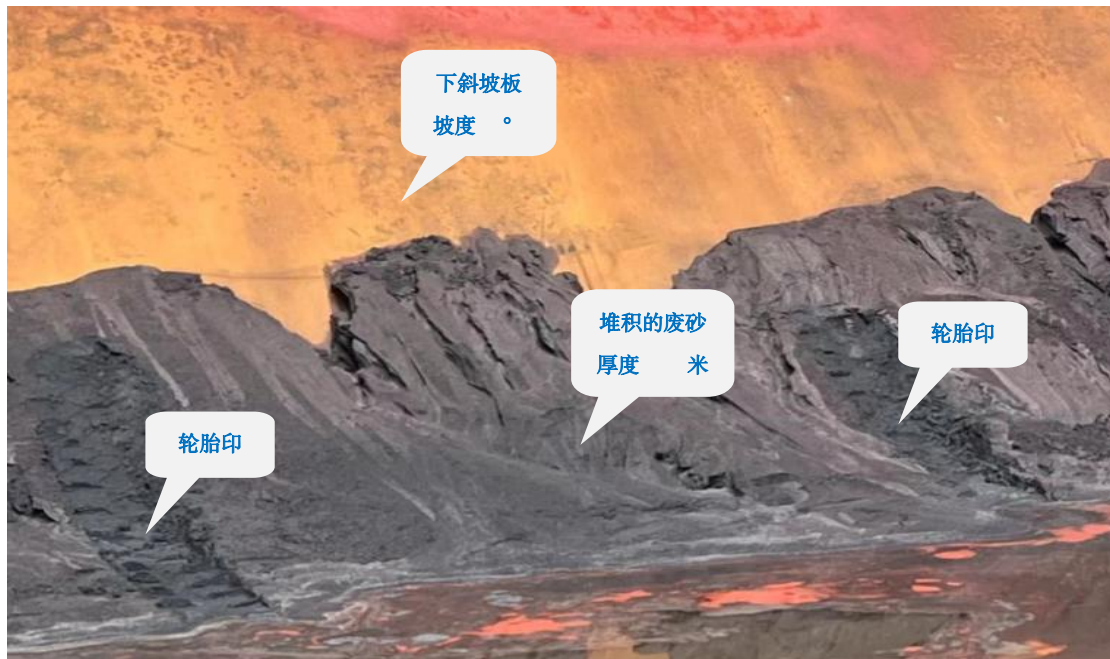
图 4 下斜坡板轮胎印图

N<sub>03</sub> 货舱长度 34.6 米，宽度 20.64 米，高度 24 米。舱壁下斜坡坡度为  $45^{\circ}$ 。舱壁四周堆积有喷砂作业产生的废砂，其堆积厚度约 0.24 米。在货舱右侧外板和上边柜斜坡板上部分区域喷有红色油漆。右舷下斜坡板堆积的废砂上有两道与 2#高空作业车轮距等宽、长度为 1 米左右的轮胎印，如图 4 所示。

中舟公司员工刘\*\*，在驾驶高空作业车时，对高空作业车行驶周围环境观察不到位，将2#高空作业车开到货舱废砂及下斜坡板上，导致车身纵向后倾斜，整车重心向后位移超过后轮支撑点，失去力矩平衡倾翻，造成高空作业车工作斗内的人员一同坠落到内底板。
