# 海州区新坝粮油管理所普安粮库扩建二期工程 “6•11”机械伤害一般事故调查报告

经调查认定，新坝粮油管理所普安粮库扩建二期工程

“6•11”机械伤害一般事故是一起生产安全责任事故。

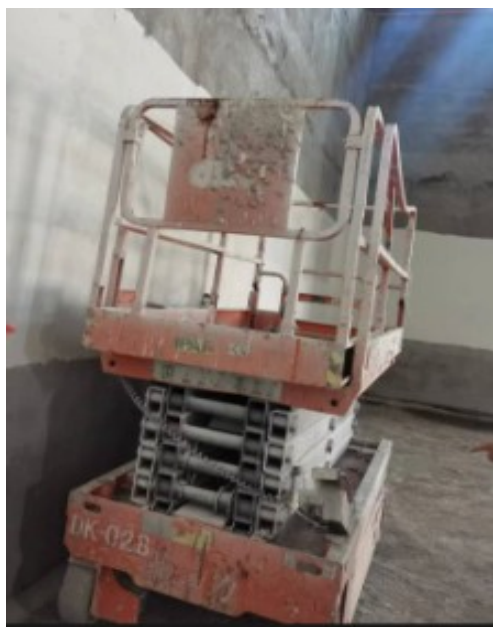
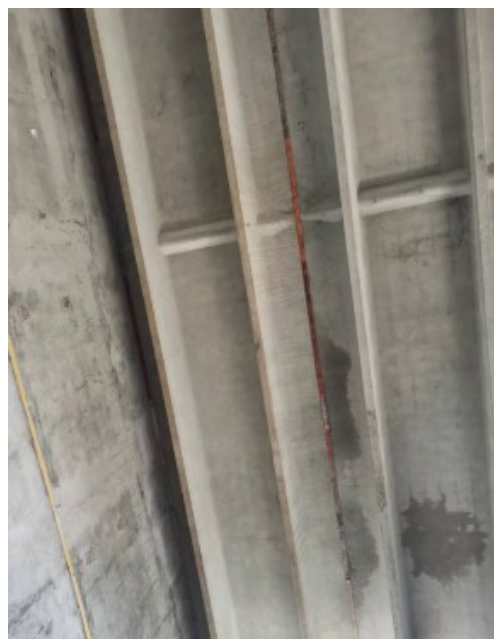
事故发生在12#仓库内，12#仓库为一层平顶结构，仓库东西长33米，南北宽18米，室内高9米；室内屋顶为预应力砼双T板拼装结构，双T板拼装缝宽约0.02米，采用吊模工艺将0.1米宽的木板固定在室内屋顶并浇筑混凝土填充物。每个T板肋长18米，高约0.75米，宽约0.15米，肋间距离约1.2米。仓库内地面平整，停有两台高空作业平台，其中一台位于仓库中间位置，发生事故的高空作业平台型号：JCP1212DC，出厂编号：JPHD195502，停在12#仓库内西侧中间位置，离西侧墙面距离约0.5米。高空作业平台长约2.27米，宽约1.12米，设备处于收

事故高空作业平台屋顶双 T 板及其肋条

徐传白操纵高空作业平台上升过程中，头部受肋板和平台防护栏杆对冲挤压受伤，经医院抢救无效死亡。

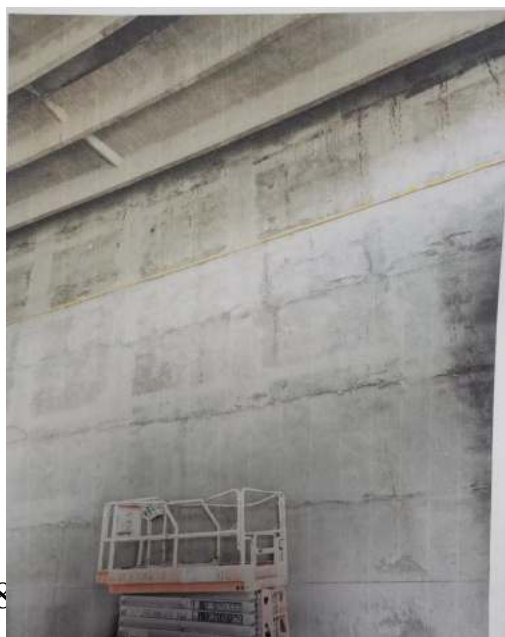
拢状态高约 1.96 米，周围栏杆高约 1.2 米，栏杆局部可见血渍痕迹，该设备自带的安全警示标记牌内容已无法辨识，经专家现场操作试验，设备运行状态正常。死者佩戴的安全帽帽壳无破损，内部部分帽箍脱落，生产日期为 2021 年 9 月，处于有效期范围内。

事故现场全貌

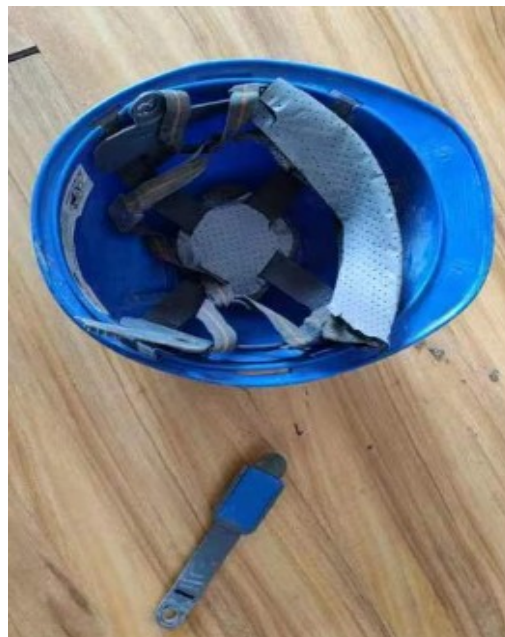
死者佩戴的安全帽
