## 德江县某某汽车客运有限责任公司“3·5”道路交通事故调查报告

2023年3月5日10时15分，德江县某某镇某某社区某某路段发生一起道路交通事故，造成1人受伤，经德江县某某医院抢救无效后死亡。接到事故报告后，县人民政府根据《中华人民共和国安全生产法》《生产安全事故报告和调查处理条例》成立了以县人民政府常务副县长王某为组长的某某镇某某社区“3·5”道路交通事故调查组，开展了事故调查相关工作。调查组经过多方取证调查，现已查清事故发生的经过、原因和性质。现将事故调查情况报告如下：

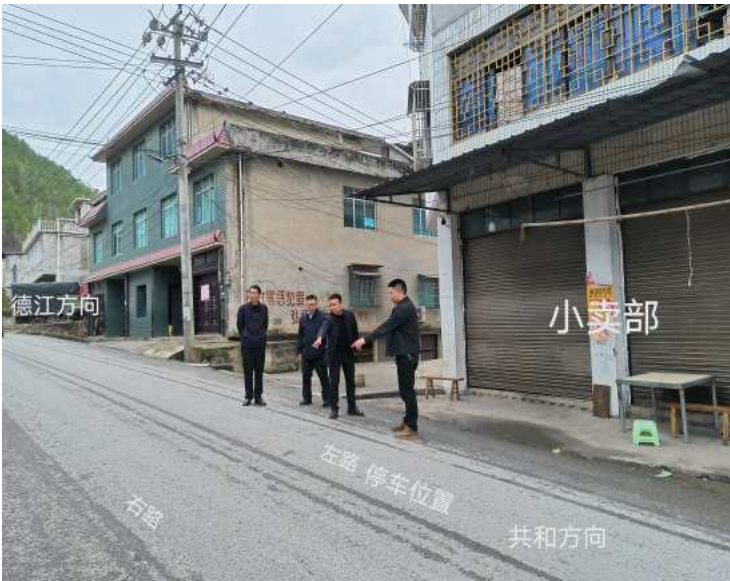
十一. 事故现场示意图

- 道路情况：事故现场位于德江县某某镇某某社区某某路段（老派出所），普通路段，沥青路面，路面完好。
- 天气情况：事发地点2023年3月5日10时15分，天气阴，视野清晰，能见度良好，气温9—18℃。
- 肇事车辆停车位置：逆向左边占道停车在简某某家小卖部门口。

2023年3月5日9时22分许，驾驶人杨某某驾驶华通公司号牌为贵DU2000的公交车从德江县城往共和镇方向行驶，10时1分车辆行驶至某某镇某某社区某某组老派出所简某某家小卖部处临时停车购买香烟，车辆占左侧道路停靠，香烟由尹某某（死者）的二姐（6岁）通过车窗口送到杨某某手中，尹某某跟在其二姐身后，驾驶员杨某某拿到香烟后未下车观察车辆

周情况，并直接启动车辆向某某方向行驶，把站在车前右侧的尹某某，挂倒造成右前、后轮碾压；事故发生后，驾驶员杨某某于9时38分将伤者尹某某用公交车送到县某某医院抢救，到医院后杨某某拨打公司电话、然后报保险公司电话，再报110话转县交警大队。2023年3月5日17时6分，尹某某因伤势过重抢救无效死亡。

驾驶人杨某某安全意识淡薄，没有履行谨慎注意职责，启动驾驶机动车辆时，对车辆四周状况及路面行人动态没有仔细观察，违规逆向左边占道停车，是此次事故发生的主要原因。
