# 德江县\*\*\*\*\*项目“4·16”坍塌 一般生产安全事故调查报告

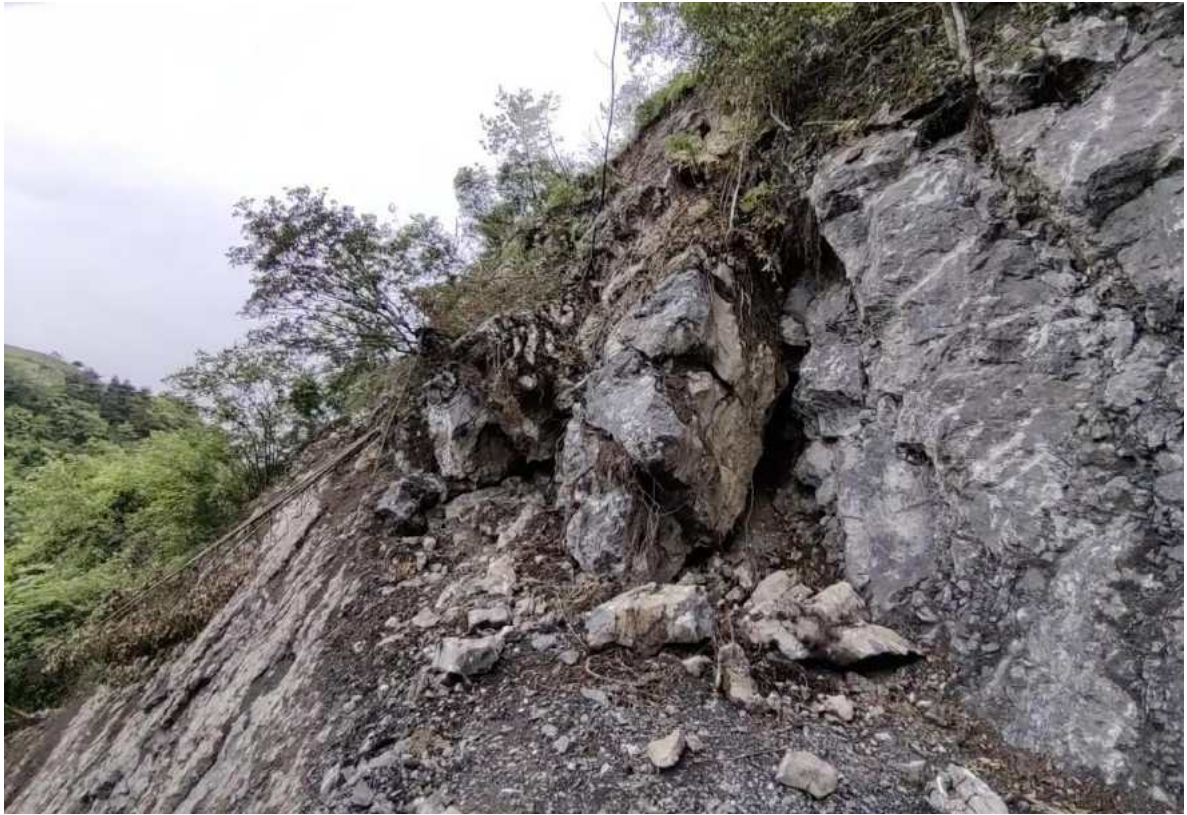
**坍塌滑坡点评估图**

经贵州\*\*\*\*\*勘测院评估,德江县\*\*\*\*\*项目\*\*镇\*\*村 X3 施工道路桩号 X2X3K0+350 ~ X2X3K0+375 段,滑坡水平宽度约 20m,纵向长度约 70m,平均垂直厚度 12m,滑坡前缘为外侧冲沟。该滑坡为顺层滑坡。滑坡地段,地形陡峭,自然坡度 55~65 度,下陡上缓,其外侧发育一侵蚀冲沟,冲沟切割深。出露基岩栖霞组( $P_2q$ ),厚层至块状灰岩,夹薄层中厚层灰岩、瘤状灰岩,岩体组合为硬质岩组。岩层面夹泥质软弱夹层,代表性岩层产状  $264\angle 57^\circ$ ,坡面结构为侧顺向坡,岩层倾角与坡角接近或相同。岩体强风化厚度 8~10m,在强风化带,溶沟溶槽发育,溶槽深度 3~5m,大部被粘土充填。发育一组长大节理,产状  $150\angle 76^\circ$ ,延伸长度 25~30m,线密度 3~5 条/10m。在强风化带,岩层面物理力学性质差。该滑坡发育有典型的滑动面,滑动面光滑,滑体原始结构已遭受破坏、岩体破碎。成因:该滑坡属古滑坡,由于地形陡峭,岩层陡倾,岩层倾角与自然坡角接近,岩体内夹软弱岩层,由于侵蚀作用,外侧冲沟切割深,地处坡面突出部位,岩层结构面三面临空,在岩体自重的作用下以软弱岩层为滑动面,产生基岩滑坡。滑坡前缘已至冲沟底部,滑坡基本稳定。强降雨入渗浸泡,大幅降低了软弱结构面的强度。X3 施工道路通过该滑坡体(HP2),滑坡体结构松散、裂隙极为发育、岩体结构面物理力学性质差,滑坡体表层岩体处于不稳定状态。该段道路前期,受强降雨的影响,已在滑坡体上出现岩体滑塌现象,该滑塌体体积约 50 立方米。滑塌是以古滑坡面为滑动面、以长大节理为后沿拉裂面发生的岩体滑动现象。强降雨入渗浸泡,大幅降低了软弱结构面

的强度。
