## 班戈县“12.25”一般坍塌事故调查报告

2025年12月25日15时38分许，在那曲市班戈县县级区域医疗卫生服务中心建设项目工程二标段污水管网整改施工过程中发生一起沟槽坍塌事故，事故造成1人死亡，直接经济损失138万元。

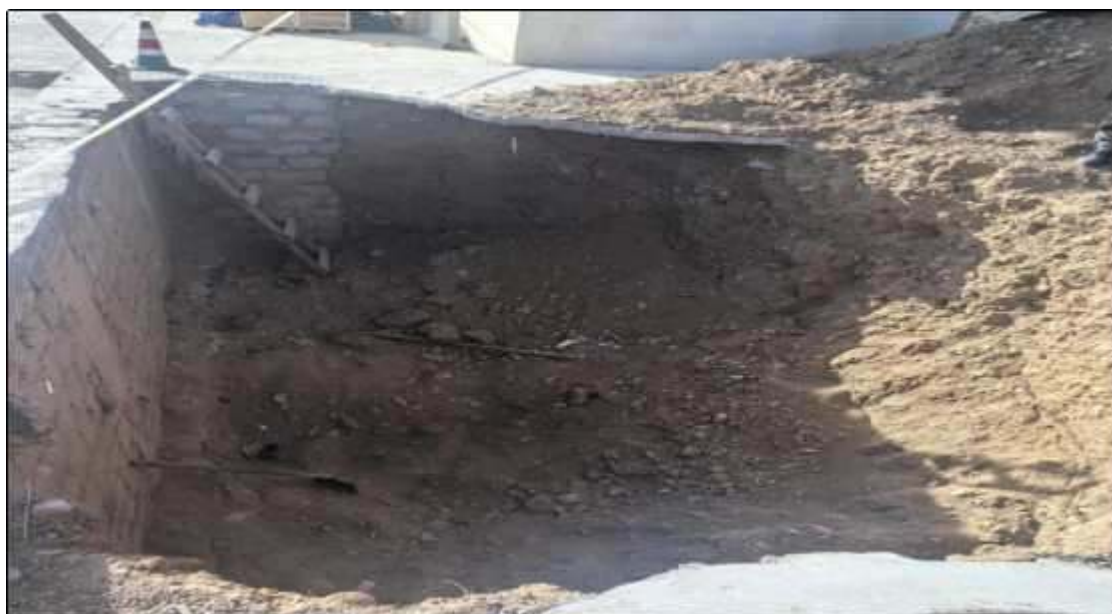
事故调查组对班戈县县级区域医疗卫生服务中心总坪污水管网整改工程事故现场进行全面勘验。现场位于班戈大道以北的该中心住院楼东南角污水井旁，勘验时现场基本情况及布置与事故发生时保持一致。经实际测量，开挖沟槽最大深度约2.7m、长度约6.1m、最大宽度约3.1m，整体呈矩形，沟槽南侧为砖墙，北侧沟壁未采取任何支护措施；开挖土体堆放于沟槽西北侧，堆放土体距沟槽边缘不足1m，作业挖机停放于沟槽北侧，履带距离沟槽边缘约1.2m。根据现场人员程某指认和模拟还原，死者杨某某位于沟槽底部作业时，沟槽北侧沟壁土体突然坍塌，将杨某某冲击至南侧砖墙处且胸腔以下被土体掩埋，后抢救无效死亡。

死者位置

图1 事故现场照片

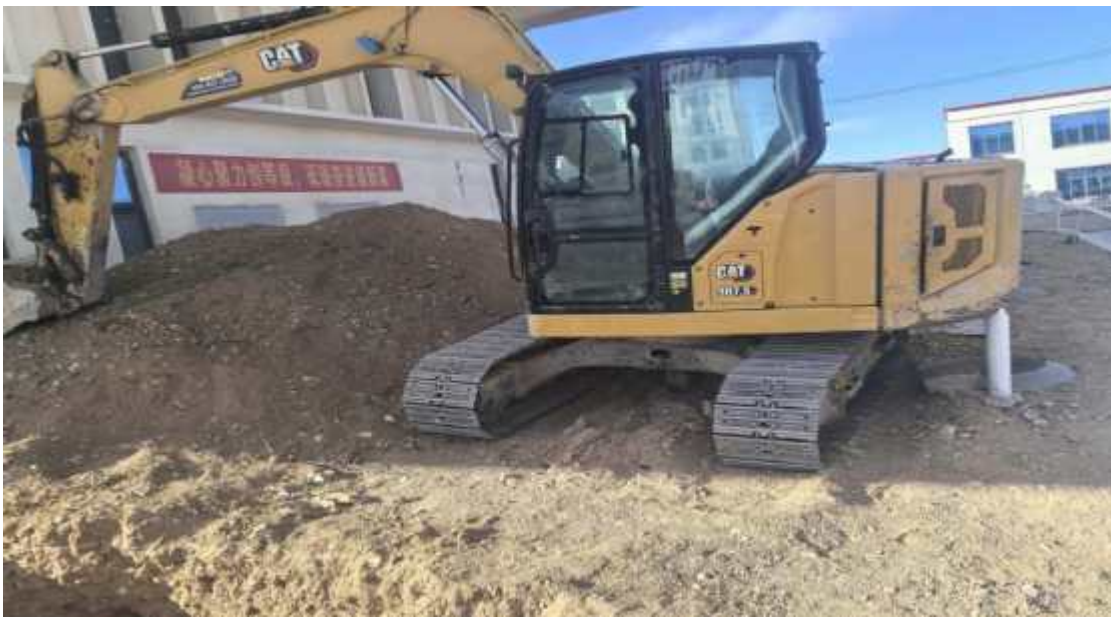
图2 事故现场挖机停放位置
