# 深圳鸿致建设集团有限公司

## “4·8”一般生产安全事故调查报告

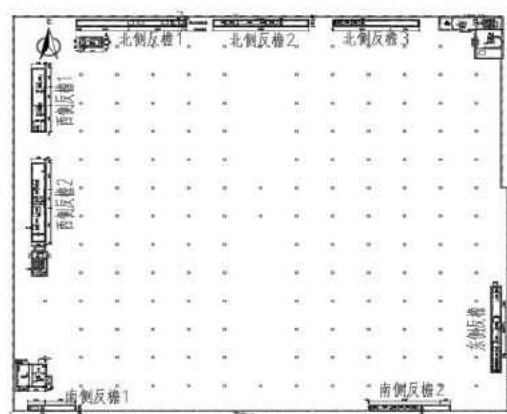
（图一）

事故发生地位于石景山路 68 号院 4 号厂房屋面。该处屋面共计有八处反檐，其中北侧三处、南侧两处、西侧两处、东侧一处。八处反檐内共有电缆桥架预留洞口 24 个。（见图一）

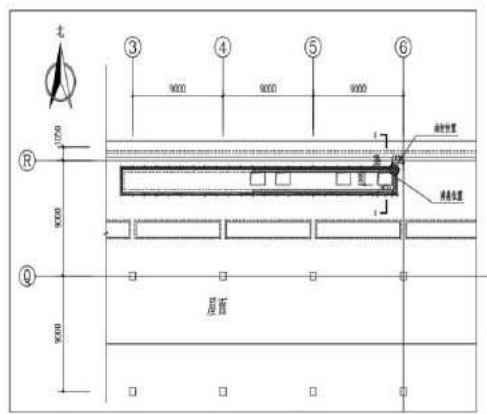
（图二）

4 号厂房屋面北侧反檐 1 长 27.6m、宽 1.4m、高 0.8m。反檐内自西向东共有 4 个电缆桥架预留洞口，呈“一”字型排列，尺寸均为  $1.45\text{m} \times 1\text{m}$ ，防护使用厚度为 12mm 的竹胶板覆盖，竹胶板下方设有木方支撑。作业人员从反檐 1 内最东侧洞口坠落至二层平台，坠落高度约为 10m。（见图二）

14时20分左右，孙\*\*站在4号厂房屋面北侧反檐1上进行勘查工作，不慎掉入反檐1内东侧第一处预留洞口竹胶板上，竹胶板受力后侧翻形成开口，孙\*\*从开口处坠落至二层平台，坠落高度约为10m。

经查，4号厂房屋面北侧反檐1内东侧第一处电缆桥架预留洞口位置特殊，洞口北侧、东侧边缘与墙角紧邻。孙\*\*采用在预留洞口处设置2根木方支撑，并在上方设置盖板的方式进行防护，所有木方及盖板均未采取固定措施。上述行为违反了《建设工程施工现场安全防护、场容卫生及消防保卫标准》

(DB11/T945.2-2024) 6.3.1<sup>1</sup>的规定。
