# 浏阳经开区上海某某五金装饰厂浏阳市分厂 厂房屋面换瓦作业“10·1”一般高处坠落 事故调查报告

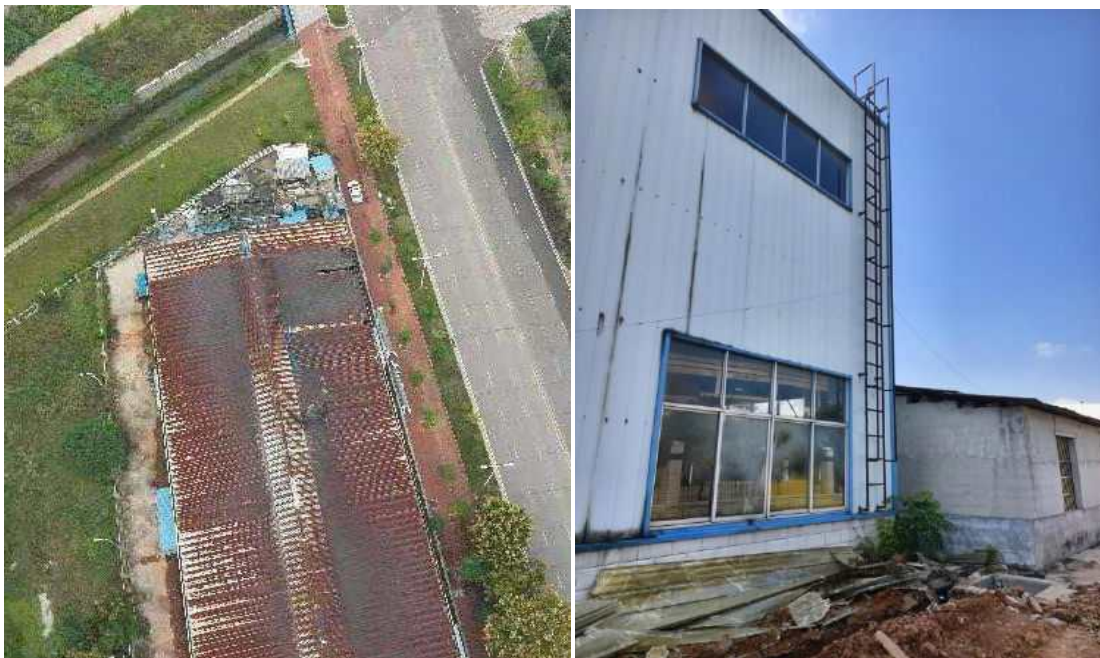
图 1 厂房侧面焊接梯图片

进入上海某某五金浏阳分厂厂区内，秦\*均与易\*春先行通过厂房侧面一焊接梯（图 1）进入事发车间屋面，把施工工具吊到车间屋面后，郭\*伍与付\*建上到车间屋面，拉好施工用的钢丝绳（又称安全生命线：安全带的挂靠装置），开始作业。

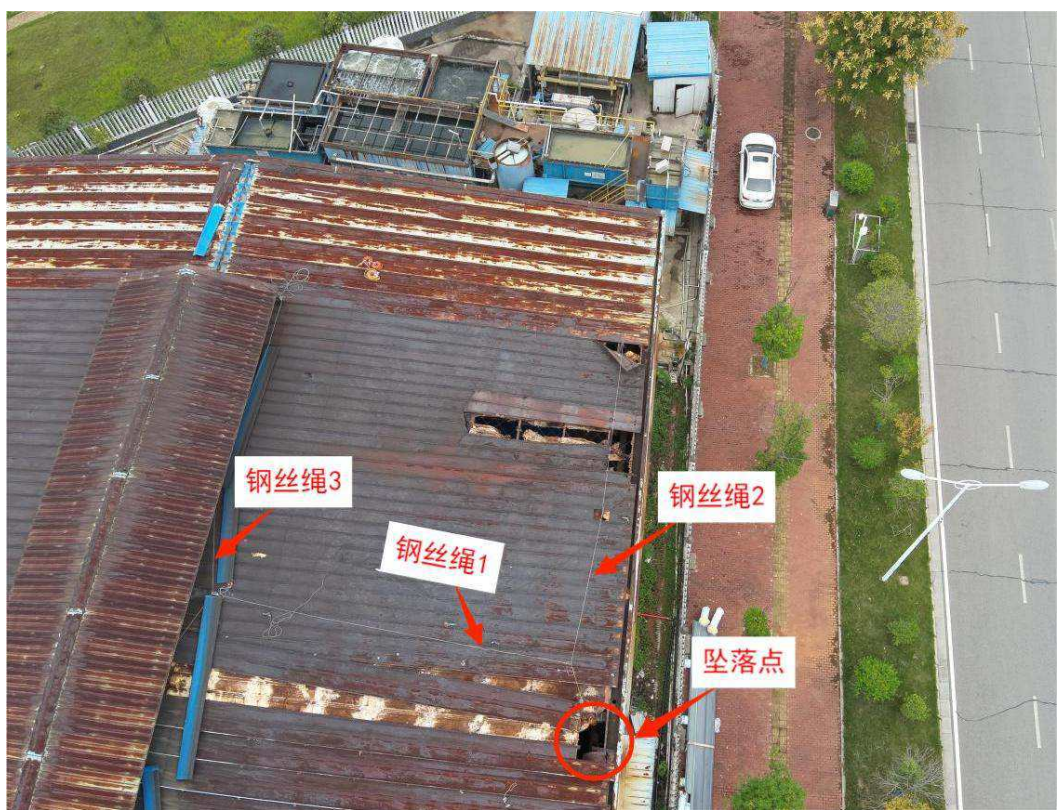
图 2 屋面作业区域及坠落点图片

8 时 56 分许，付\*建将安全带从钢丝绳 1 解开，在转换作业区域并准备将安全带系在另一侧钢丝绳 2 的过程中，脚踩在屋面无承重处（图 2），失足坠落到地面（图 3）。郭\*伍立即大声呼喊秦\*均、易\*春下屋面查看情况，并迅速拨打电话给汤\*红，汤\*红立即拨打 120 急救电话。

作业人员安全意识薄弱，对现场作业环境危险性认识不足，未取得高处作业特种作业操作证，未严格落实安全防护措施<sup>[2]</sup>，在转换作业区域的过程中将安全带解开，脚踩在屋面无承重处，从高处坠落地面。

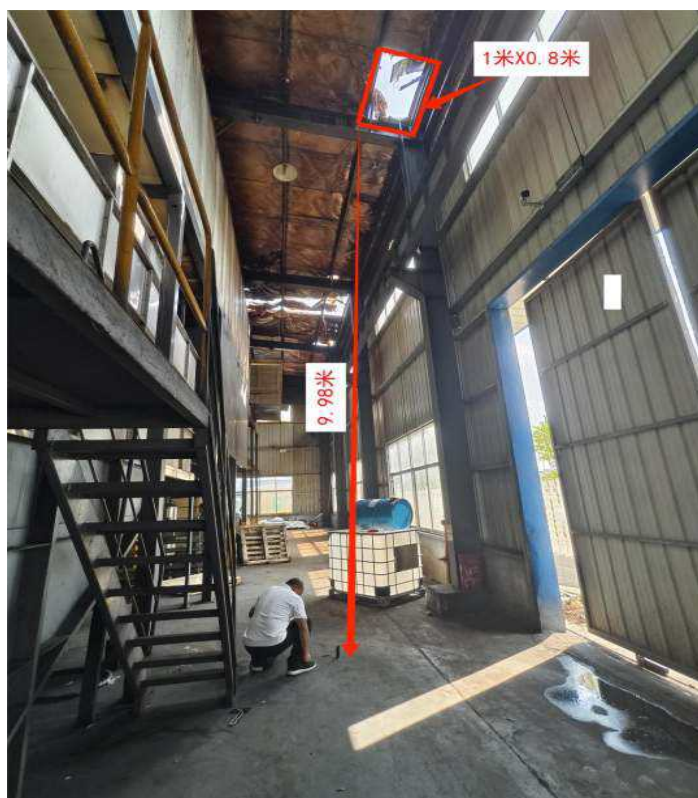
图 4 坠落点距地面高度测量图片

涉事厂房为一层钢体结构房屋，屋顶系钢结构，人字坡屋面（屋面材料为钢瓦片下面铺盖保温层）。屋面呈现一个长约 1 米、宽约 0.8 米的窟窿，经测量距离地面高度 9.98 米（图 4）。厂房地面为水泥地面。
