# 晋中市城区“洛悦·宸苑”项目“9·16”物体打击一般事故调查报告

2024年9月16日上午11时50分左右,晋中市城区“洛悦·宸苑”项目发生1起物体打击一般事故,造成1人死亡,直接经济损失约162.5万元。

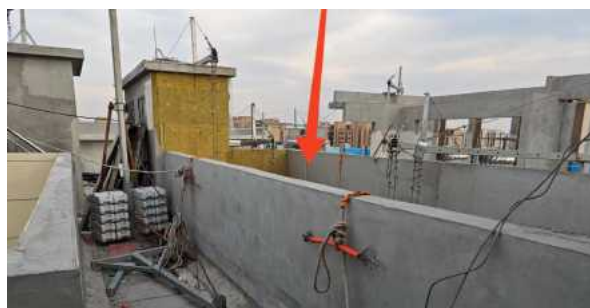
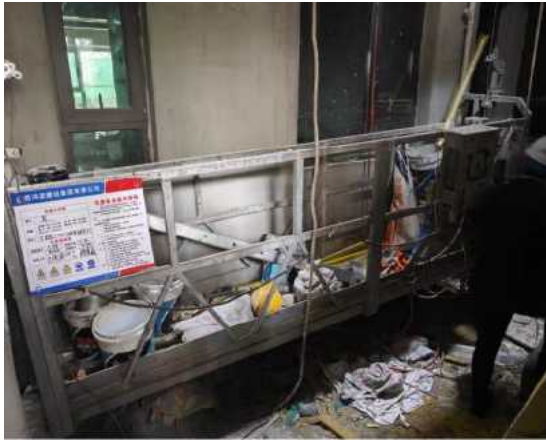
吊篮大臂坠落区域

2024 年 9 月 15 日下午，王某某（恒达租赁部现场负责人）安排徐某某（杂工，恒达租赁部临时雇佣人员）、闫某某（杂工，恒达租赁部临时雇佣人员）将存放于 1#楼 26 层屋顶的吊篮构配件搬运退场。9 月 16 日 7 时 40 分许，徐某某、闫某某俩人进入 1#住宅楼施工现场，高某某（鸿源公司专职安全员）对俩人进行了班前安全教育，俩人到达 1#住宅楼顶开始搬运，搬运方式为手搬肩扛至室内电梯，再运送到楼下。11 时 45 许，闫某某独自一人扛吊篮大臂（230cm×8.5cm×8.5cm 镀锌钢管）时，因未调整好吊篮大臂重心，不慎将刚刚扛在肩上的吊篮大臂从屋顶女儿墙处滑落。大臂沿着采光井外墙跌落并砸中 12 层吊篮内的工人景某某（死者，鸿翼劳务公司员工）。

本次事故直接原因是：闫某某在搬运吊篮构件时，构件不慎从屋顶高空坠落，直接打击到吊篮里景某某头部，致其受伤，经抢救无效死亡。

- 1.吊篮搬运人员徒手搬运吊篮大臂，对大臂的重心控制不到位，导致刚刚抬至肩膀处的吊篮大臂从屋顶沿女儿墙边向下滑落；
- 2.吊篮搬运人员在屋顶搬运作业前，未全面排查周围环境，失去重心的吊篮大臂意外滑落将在吊篮内作业的人员砸伤致死。

条的规定在坠落半径内设置警戒隔离区，采取防止人员进入隔离区的措施。
